PREFEITURA MUNICIPAL DE
AMAMBAI
MATO GROSSO DO SUL - BRASIL

Plano Municipal de Saneamento Básico

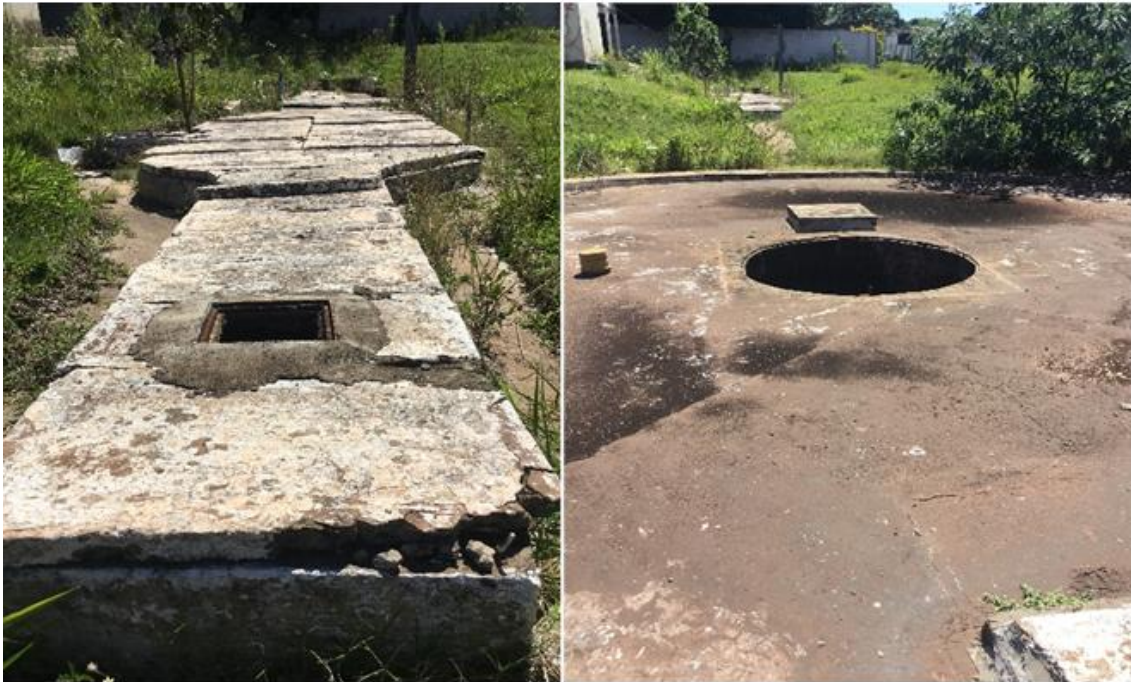
A ETE Copacabana foi desativada, conforme relatado pelo técnico da Sanesul no dia da visita ao local. No terreno ainda existem as estruturas da antiga estação, porém sem utilização.

Figura 23: ETE Copacabana, atualmente desativada.

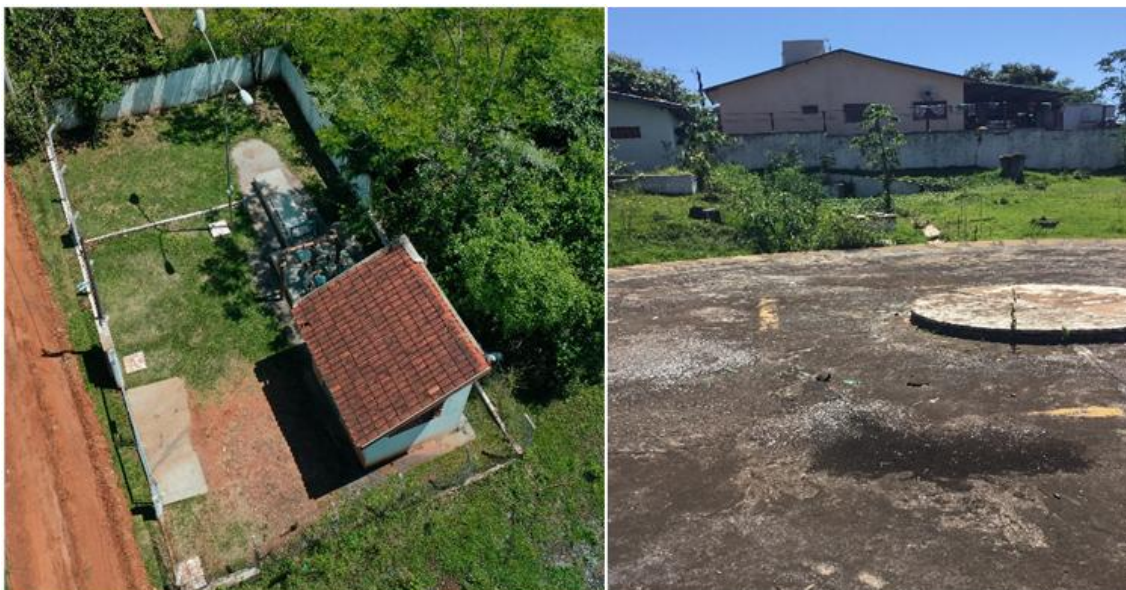
De acordo com diagnóstico da Sanesul (2020), essa área é suscetível a alagamentos devido ao declive natural do terreno, já tendo ocorrências registradas em outros anos.

Figura 24: ETE Francisco Serejo Neto. Atualmente funciona como Estação Elevatória de Esgoto.

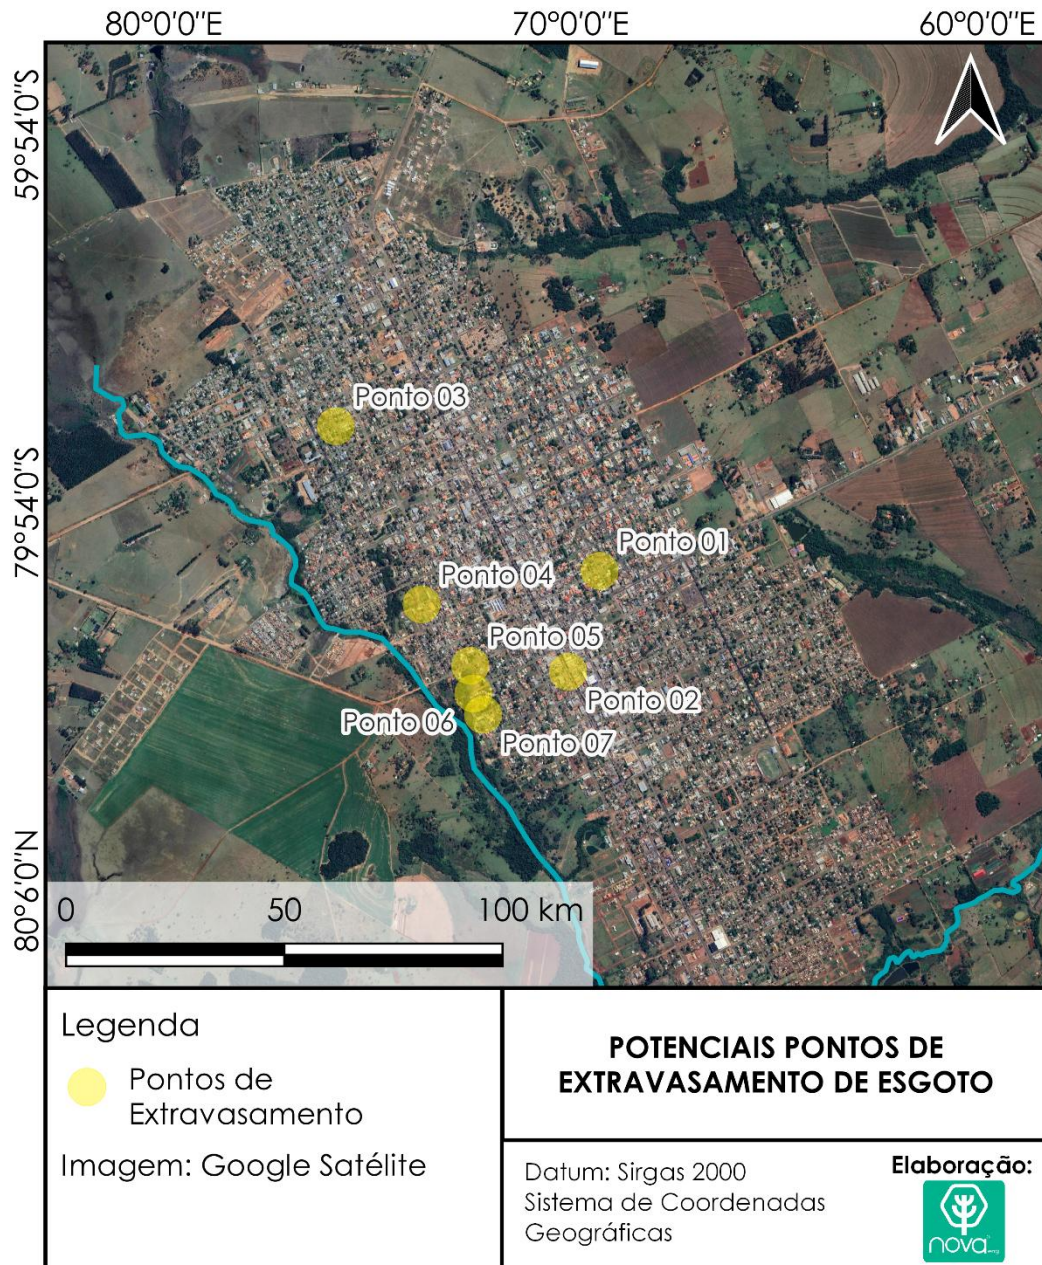
Estes pontos podem ser considerados como potenciais causadores de passivos ambientais, já que os extravasamentos podem gerar a contaminação do solo e das águas subterrâneas.

Figura 37: Pontos de extravasamento de esgoto, apontados pela Sanesul (2016).

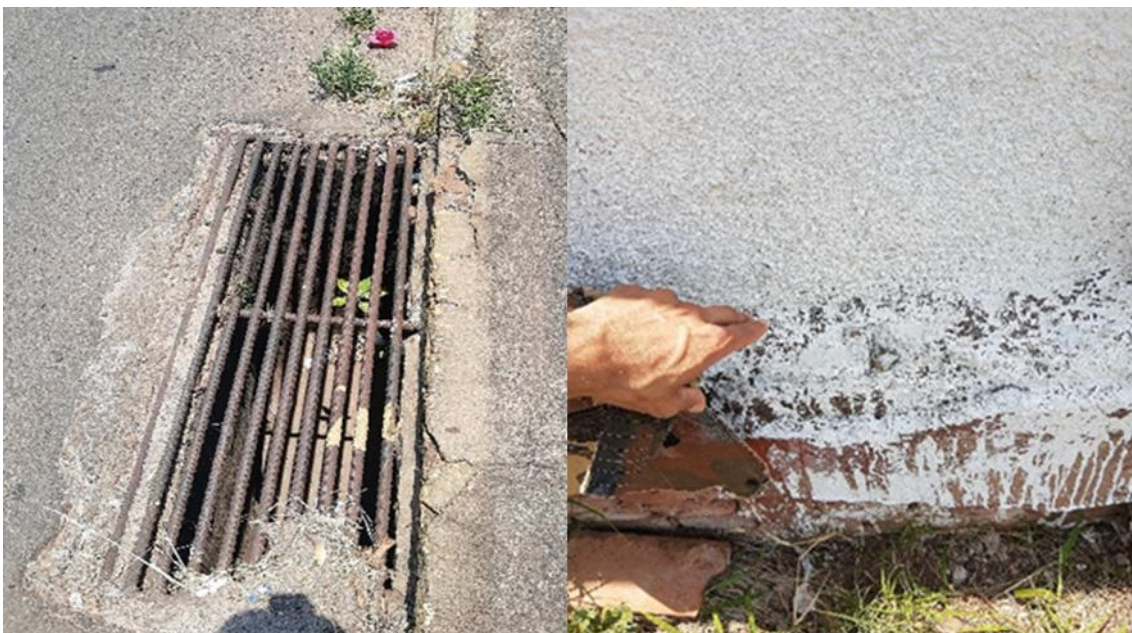
Este ponto continua sendo local de alagamento, assim como em 2014.

Figura 43: Ponto 4 de verificação da drenagem – DRE04. Na imagem à direita é demonstrada a altura em que a água fica em período de chuvas intensas.

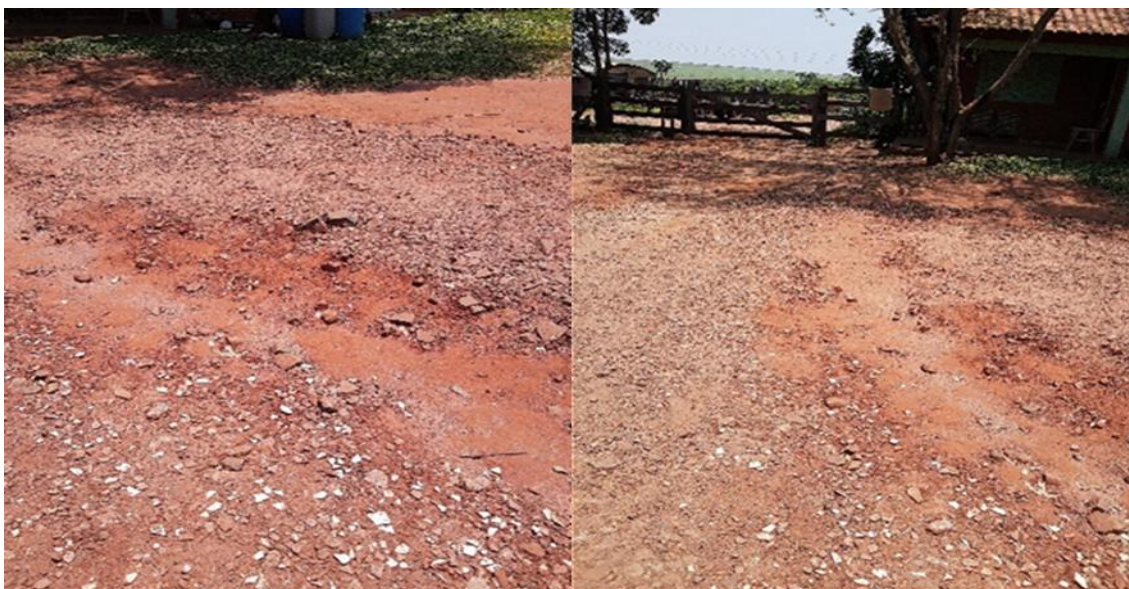
Figura 44: Ponto 5 de verificação da drenagem – DRE 05.

No plano de saneamento anterior este ponto apresentava processos erosivos e a falta de pavimentação, situação que persiste até 2022.

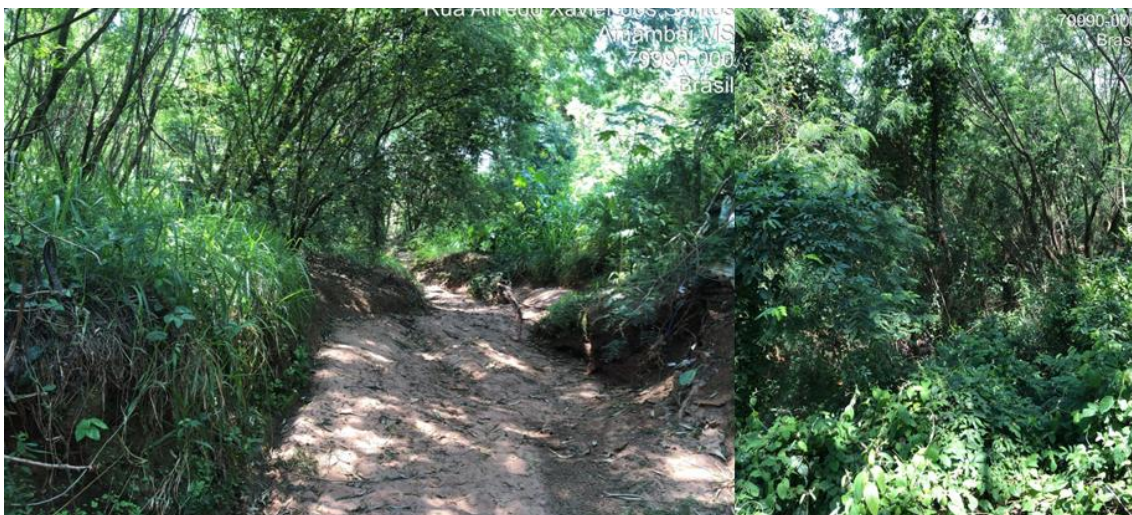
Durante a visita constatou -se que a pavimentação não se encontra deteriorada, porém ao final da rua Joana Batista iniciou-se um processo erosivo causado pelo intenso escoamento superficial de águas pluviais.

Figura 49: Ponto 10 de verificação da drenagem – DRE 10 (processo erosivo).

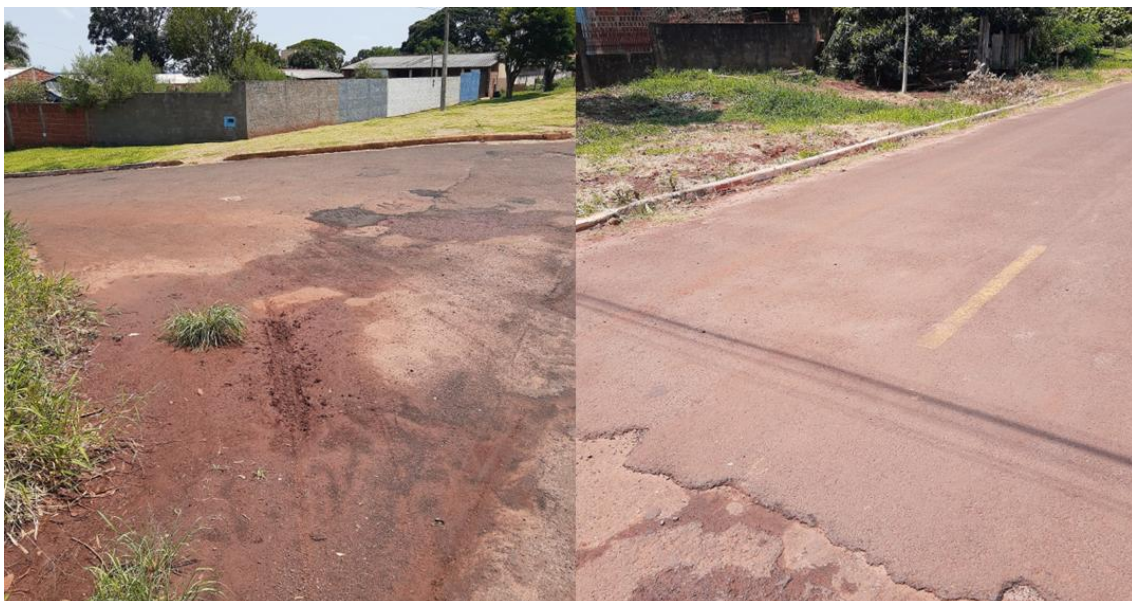
Figura 50: Ponto 11 de verificação da drenagem – DRE 11.

Local atualmente pavimentado, sem processos erosivos, porém sem rede de drenagem implantada. O escoamento superficial transporta sedimentos que ocasionalmente se acumulam sobre o asfalto.

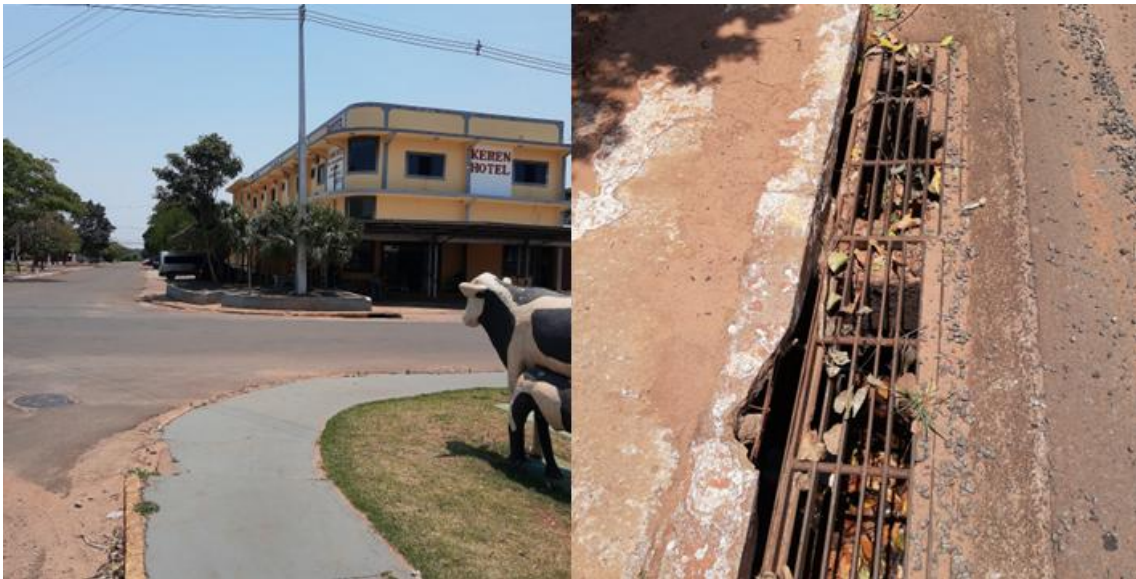
Figura 62: Ponto 22 de verificação da drenagem – DRE 22.

No local, segundo informações dos técnicos da prefeitura, há constantes alagamentos. Durante a visita técnica foi constatada o acúmulo de resíduos orgânicos e sedimentos nas bocas de lobo.

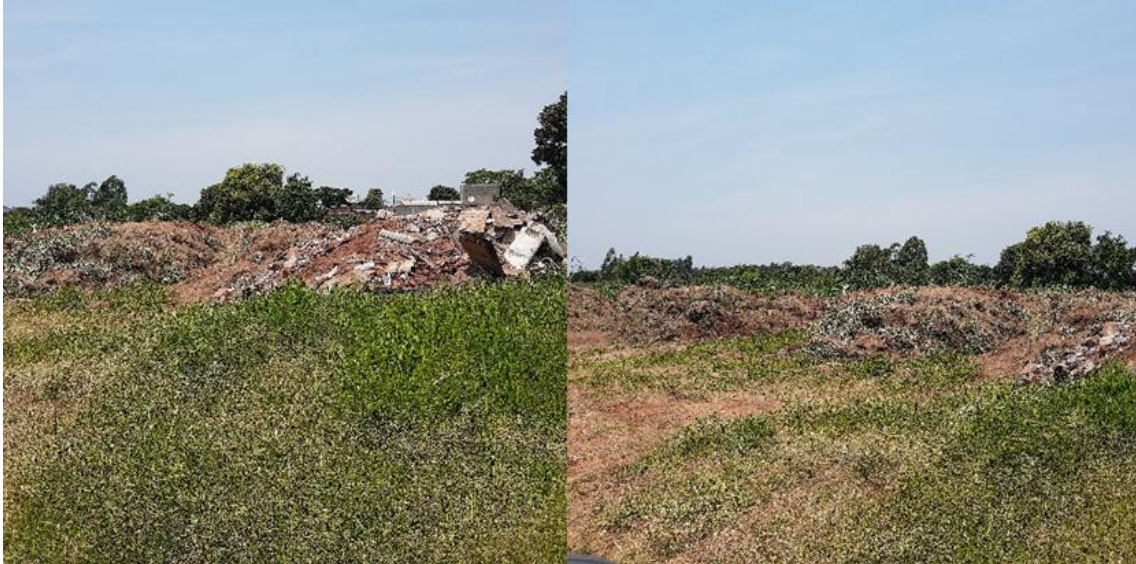
Figura 104: Ponto 3 - Descarte irregular de resíduos da construção civil e volumosos.

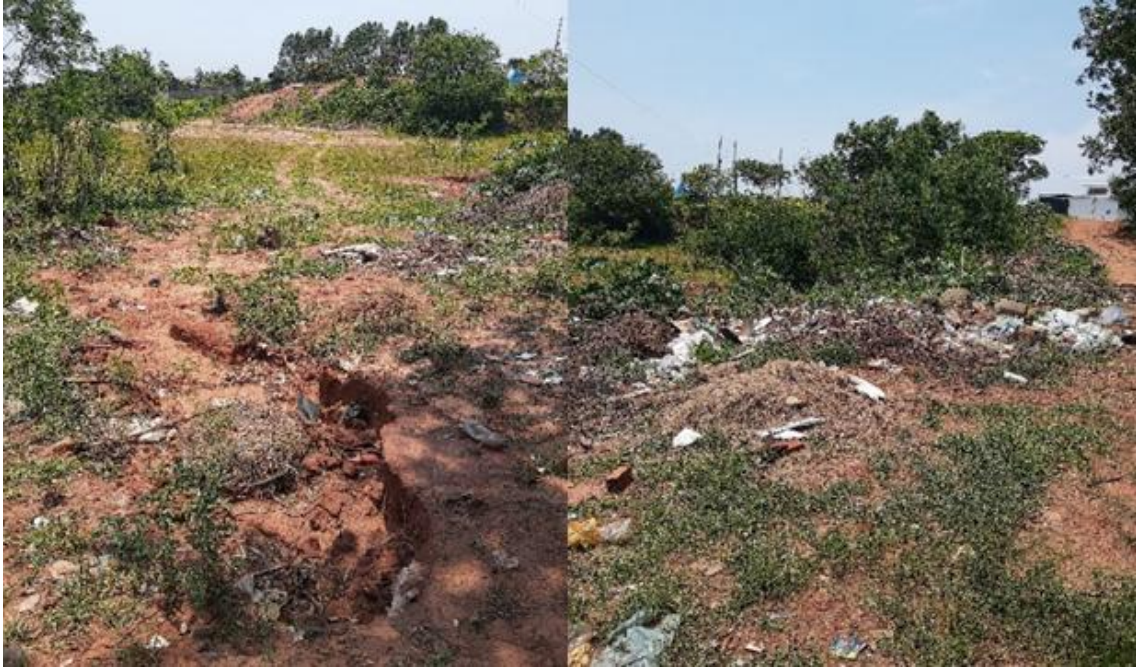
Figura 106: Ponto 5- Descarte irregular de resíduos da construção civil e volumosos.

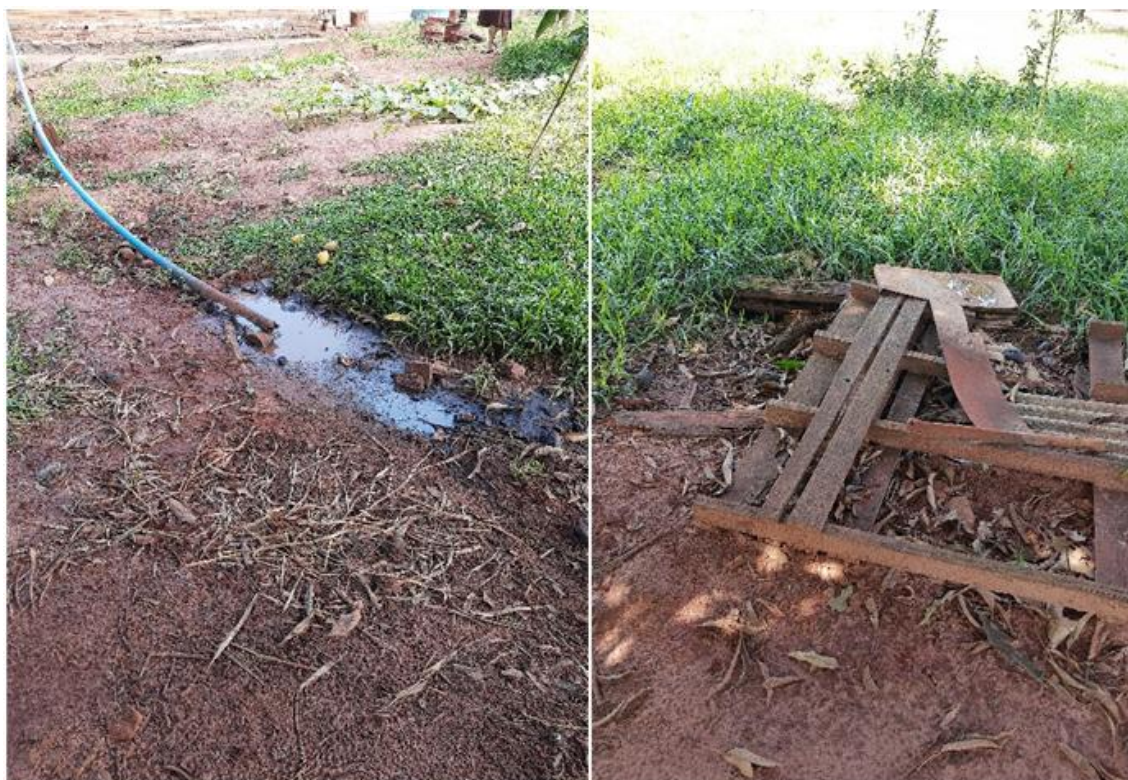
Figura 112: Despejo de efluentes diretamente no solo.

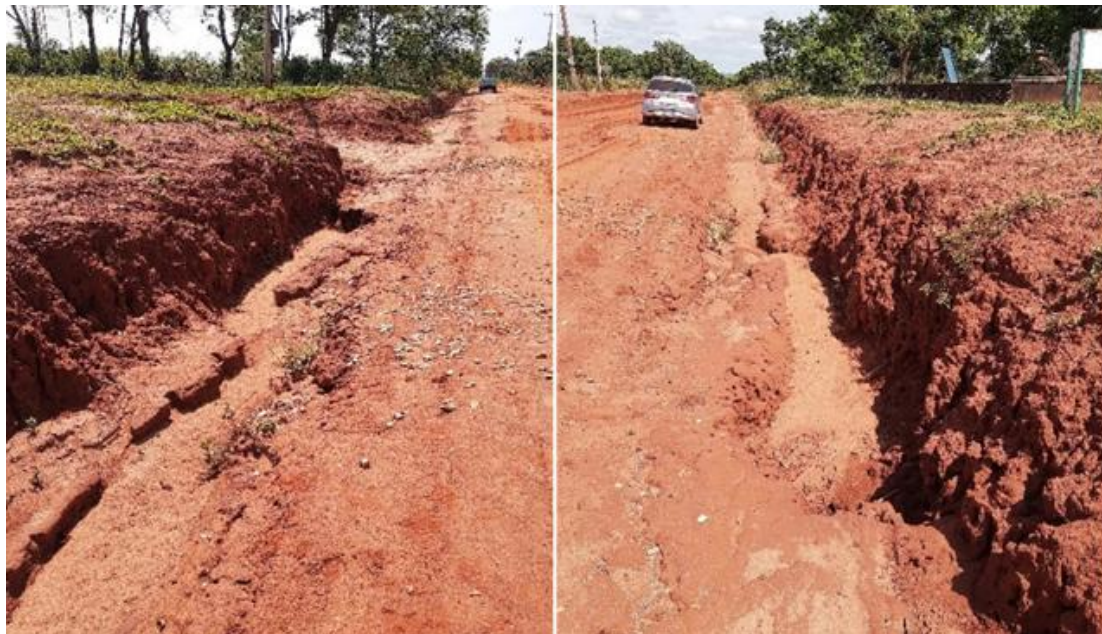
Figura 113: Ponto 01 - Processo erosivo à beira da estrada.

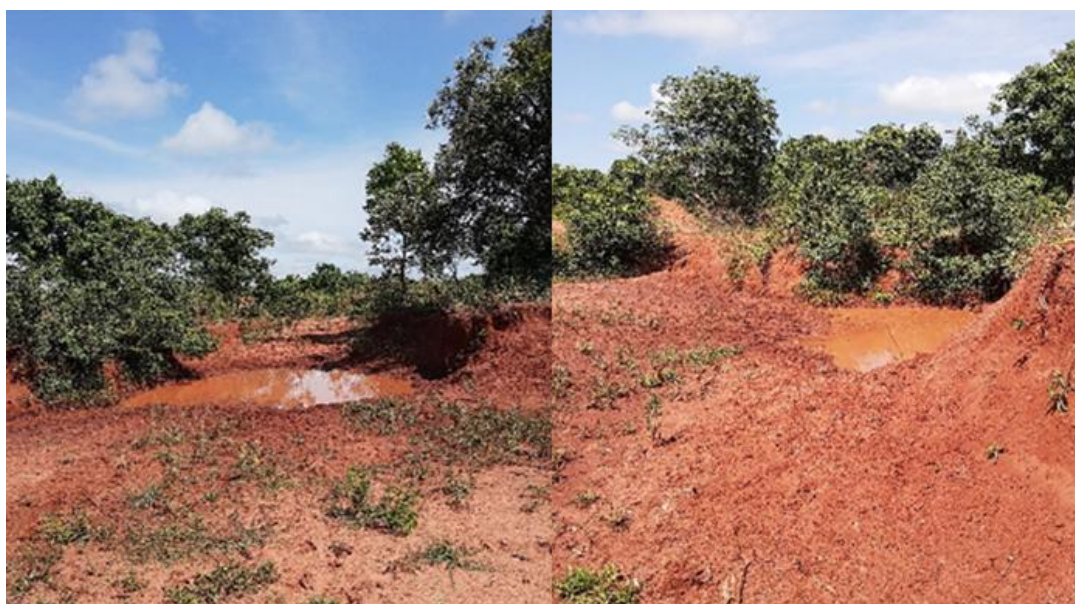
Figura 114: Processo erosivo e acesso de animais.

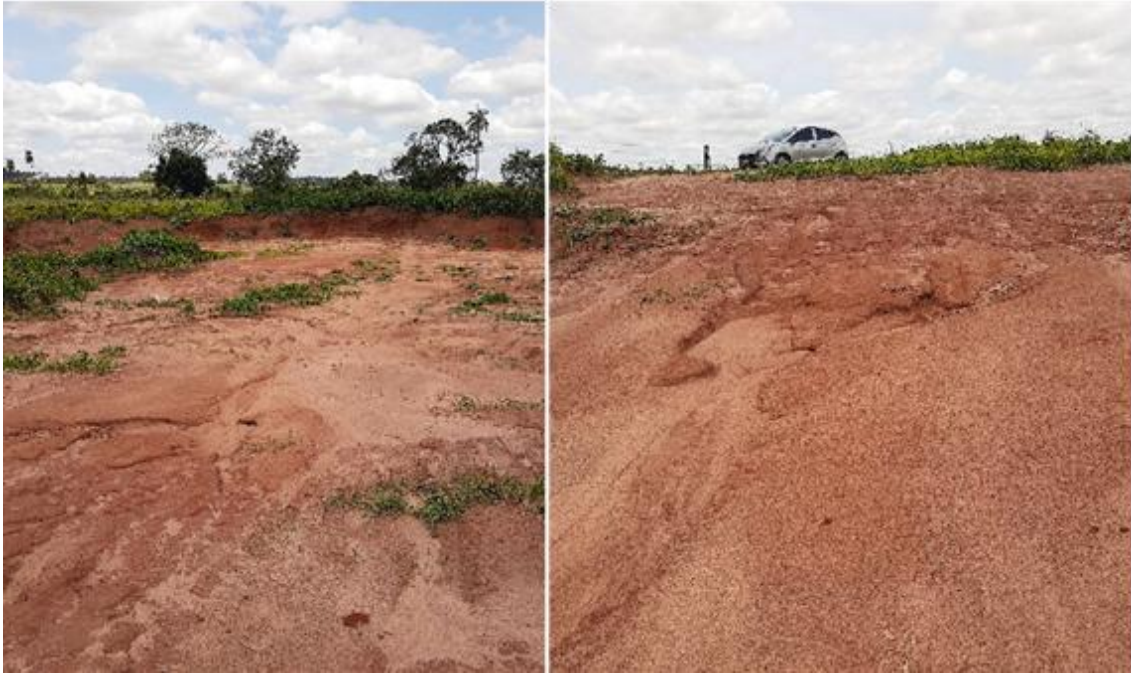
Figura 123: Formação de processos erosivos no ponto 01.

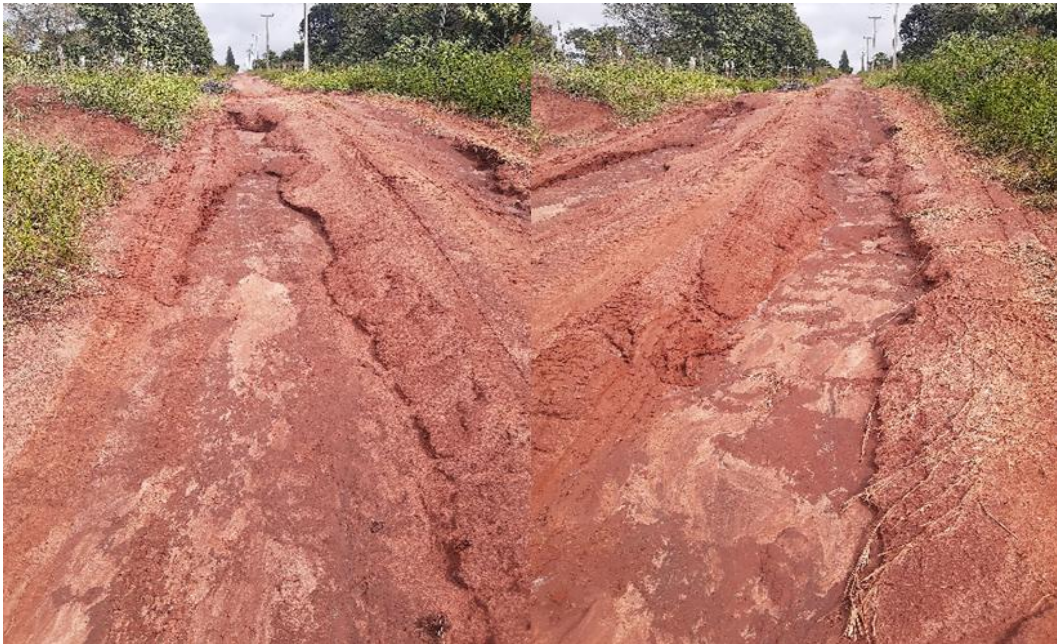
Figura 135: Ponto em estrada do assentamento Querência, com erosão superficial ocorrendo.

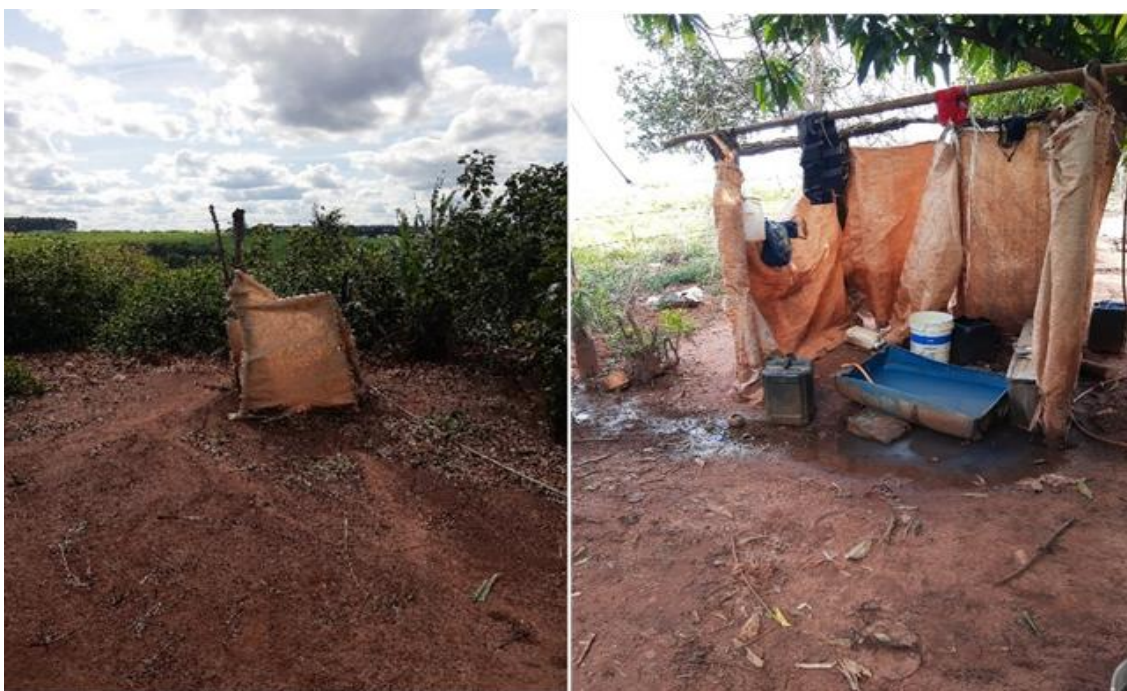
Figura 142: Banheiros a céu aberto na Aldeia Indígena Jaguari.

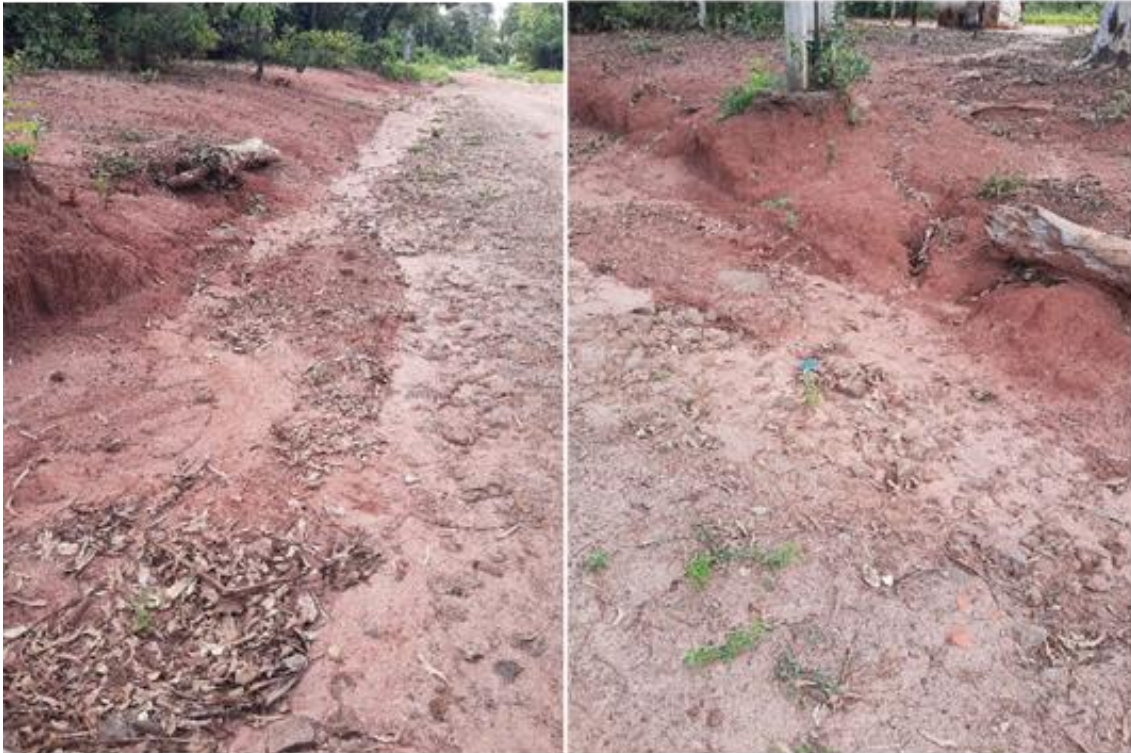
Figura 143: Ponto 01, onde é possível visualizar o caminho do fluxo de água e o carreamento de sedimentos, que iniciam um processo erosivo.

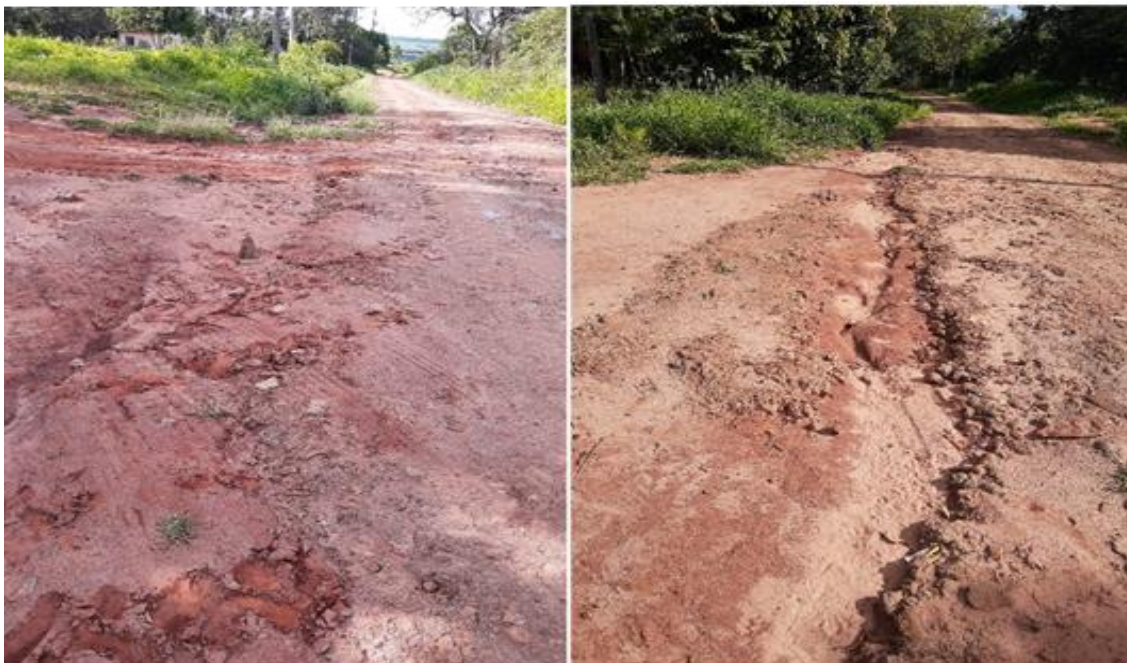
Figura 144: Ponto 02, com presença de sulcos formados no solo, devido ao escoamento de água no local.

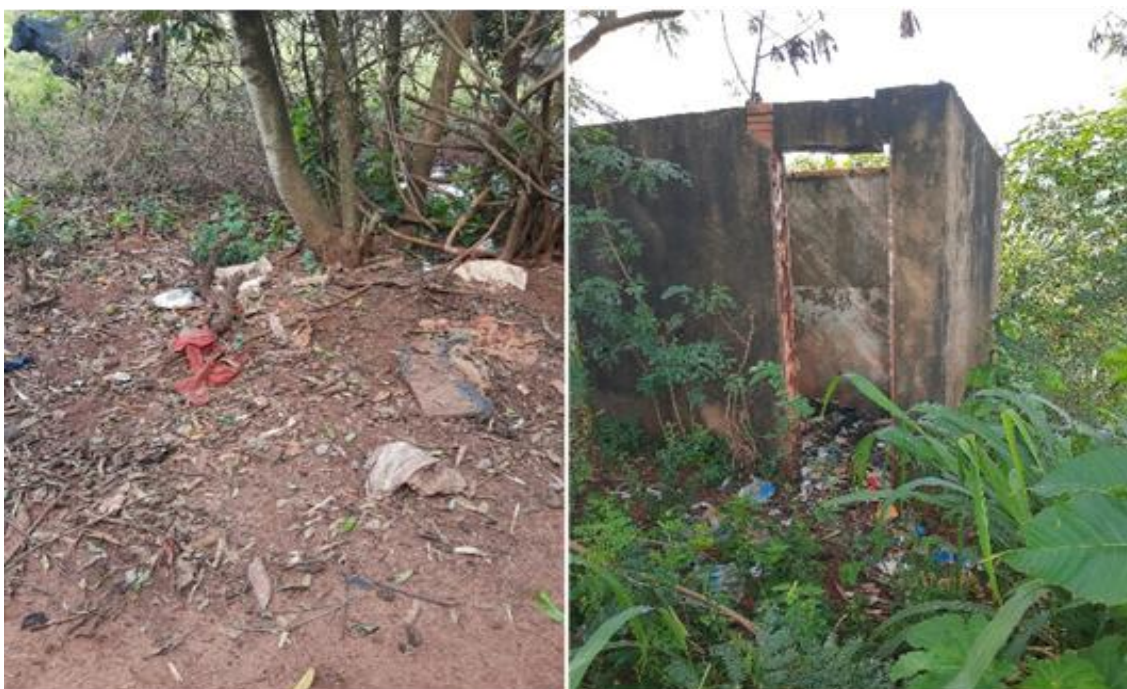
Figura 145: Resíduos jogados sobre o solo e local de queima ao lado, na Aldeia indígena Jaguari.

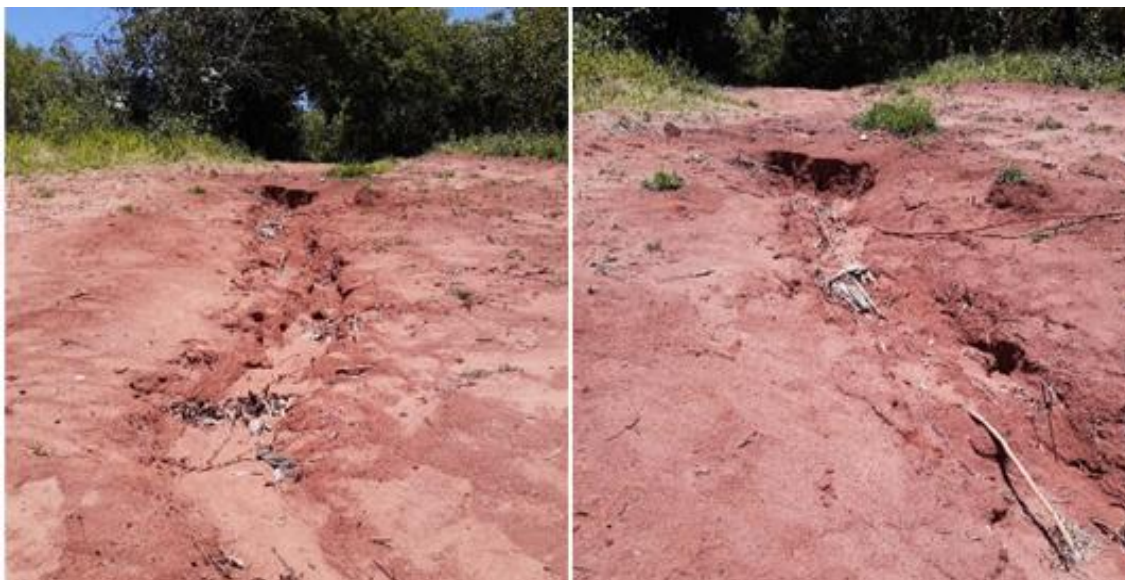
Figura 150: Início de processo erosivo em sulcos, na Aldeia indígena Limão Verde.

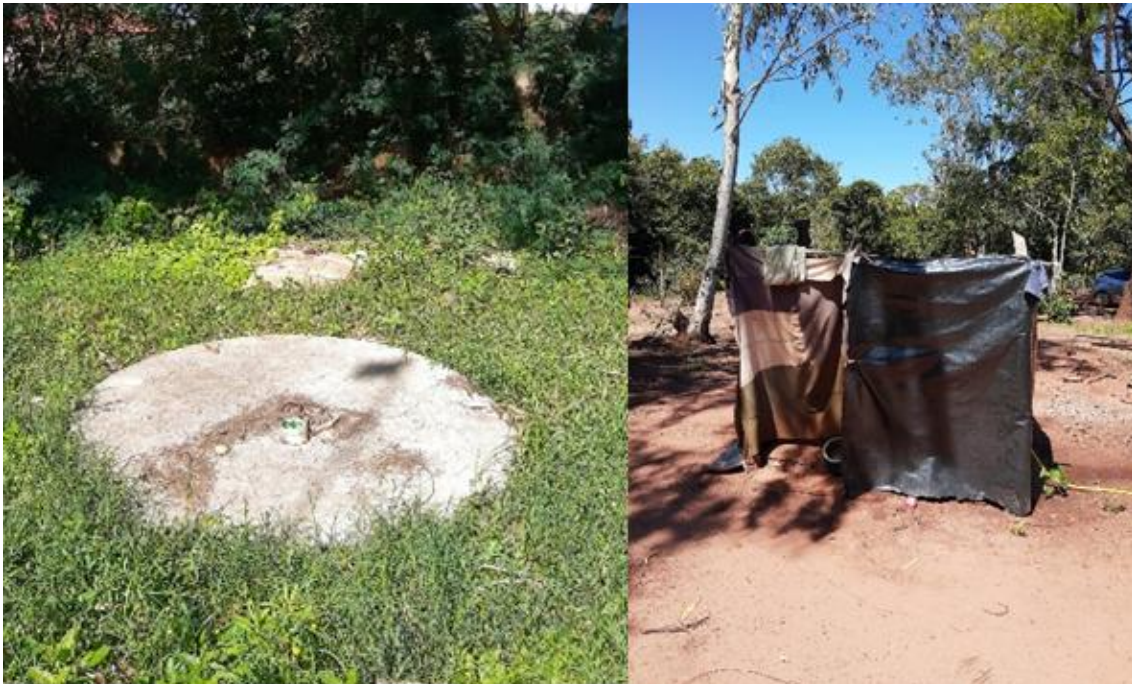
Figura 157: Fossa séptica rudimentar e banheiro externo à céu aberto na Aldeia indígena Amambai.

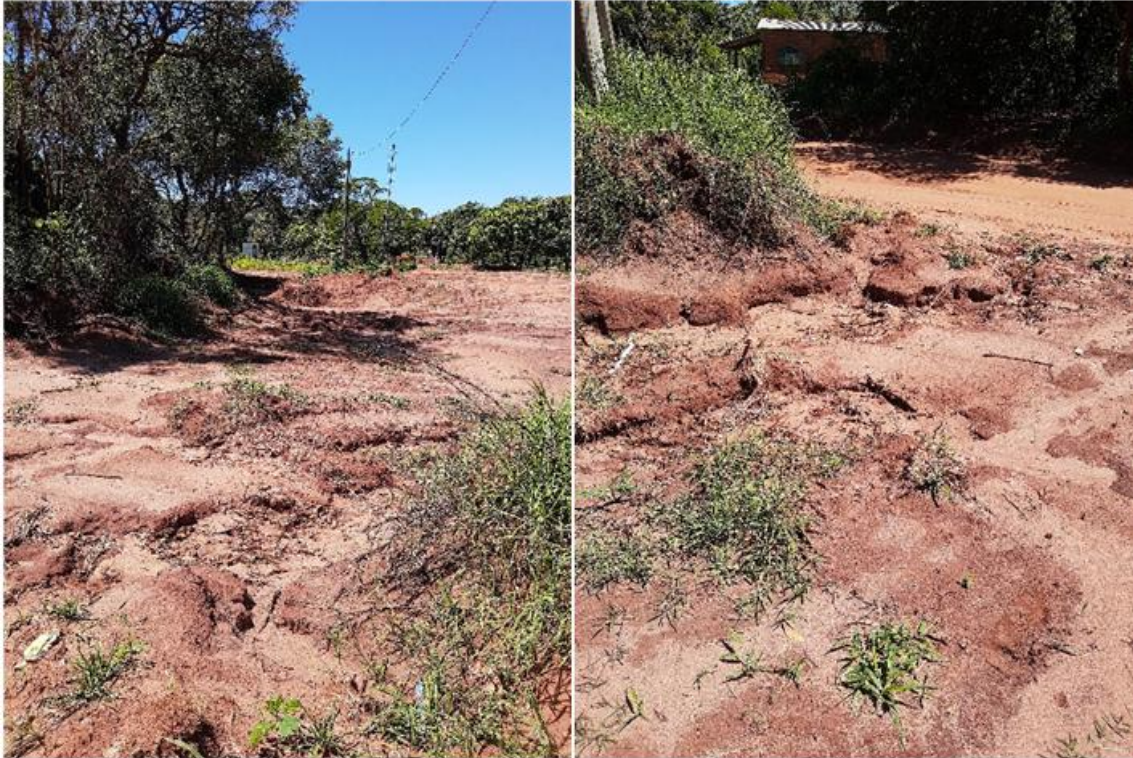
A aldeia não possui rede de drenagem de águas pluviais. Durante a visita técnica foi encontrado um local com início de processos erosivos, localizado nas coordenadas geográficas de Latitude 23° 4'26.63"S e Longitude 55°11'35.93". É possível notar a degradação do solo causada pelo escoamento de água pluvial e falta de cobertura vegetal (Figura 158).

Figura 158: Local com início de processo erosivo, na Aldeia indígena Amambai.
