Diagnóstico – Produto 03

Amambai/MS

Plano de Saneamento Básico de Amambai/MS –
Revisão 01.

MAIO DE 2023

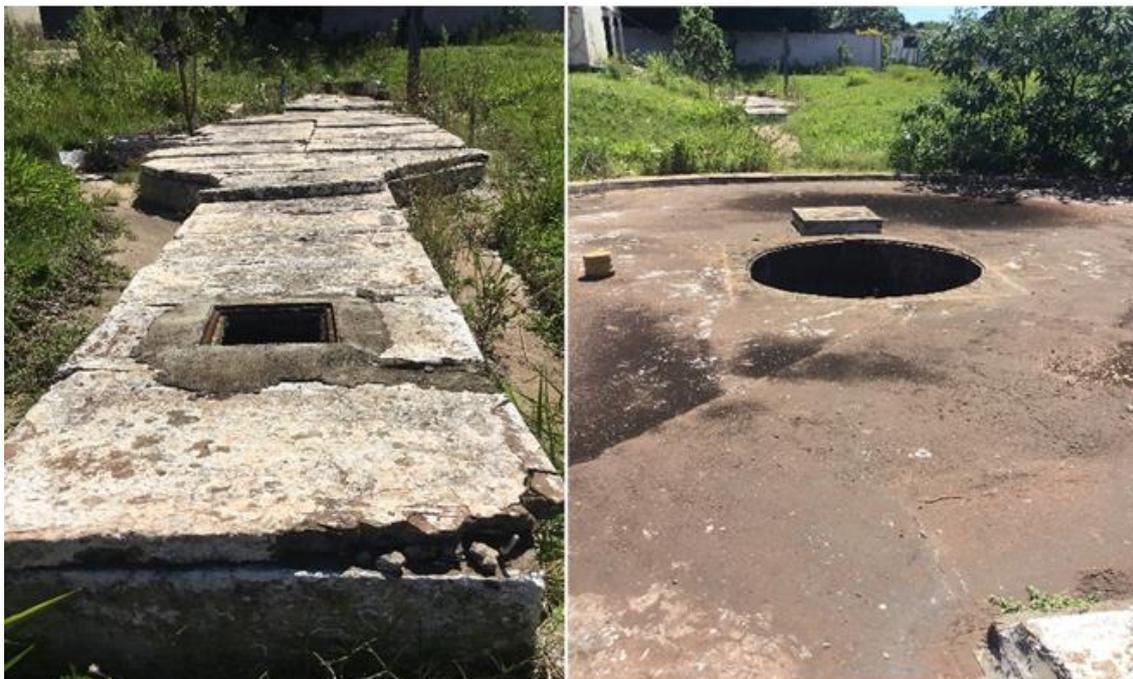
A ETE Copacabana foi desativada, conforme relatado pelo técnico da Sanesul no dia da visita ao local. No terreno ainda existem as estruturas da antiga estação, porém sem utilização.

Figura 23: ETE Copacabana, atualmente desativada.

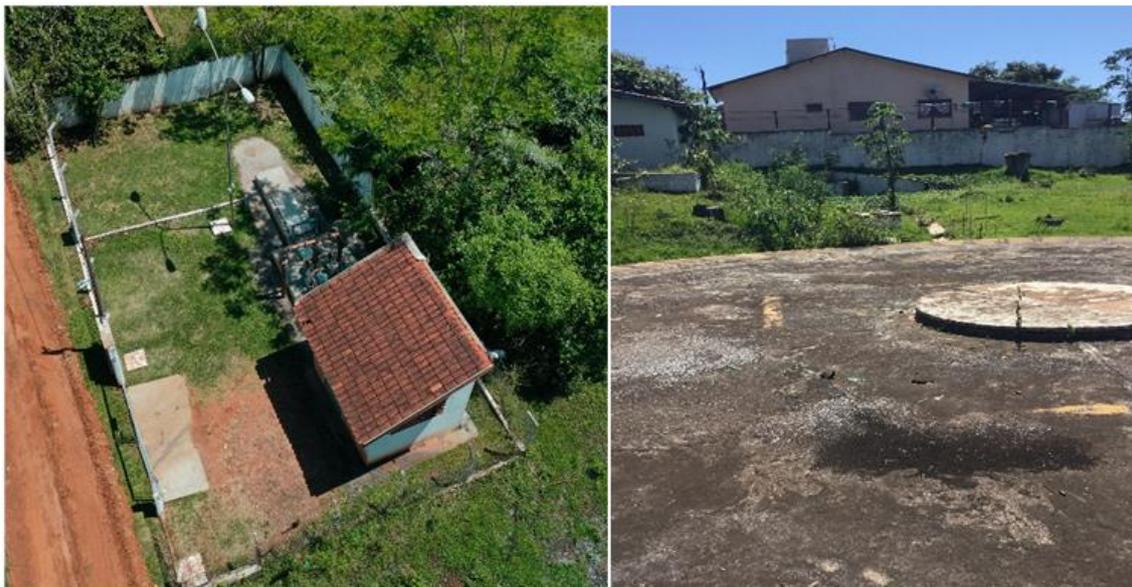
De acordo com diagnóstico da Sanesul (2020), essa área é suscetível a alagamentos devido ao declive natural do terreno, já tendo ocorrências registradas em outros anos.

Figura 24: ETE Francisco Serejo Neto. Atualmente funciona como Estação Elevatória de Esgoto.

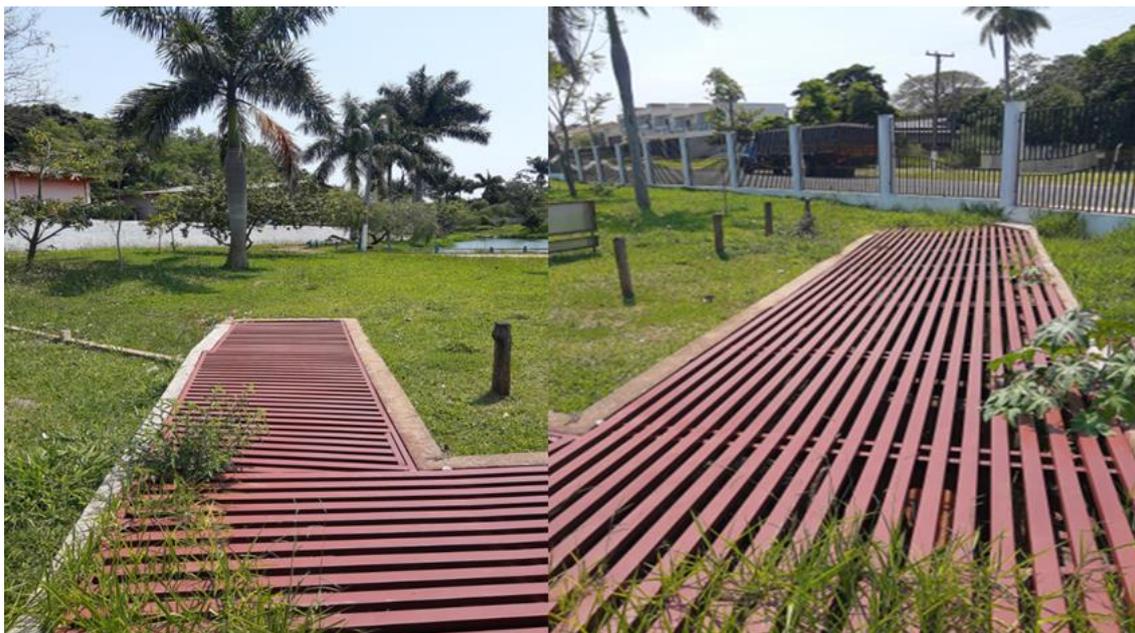
Atualmente o local possui uma grade de proteção e sem aparentar problemas estruturais. Recebe águas do Parque da Cidade Muriana de Oliveira Mascarenhas.

Figura 40: Ponto 2 de verificação da drenagem – DRE 02.

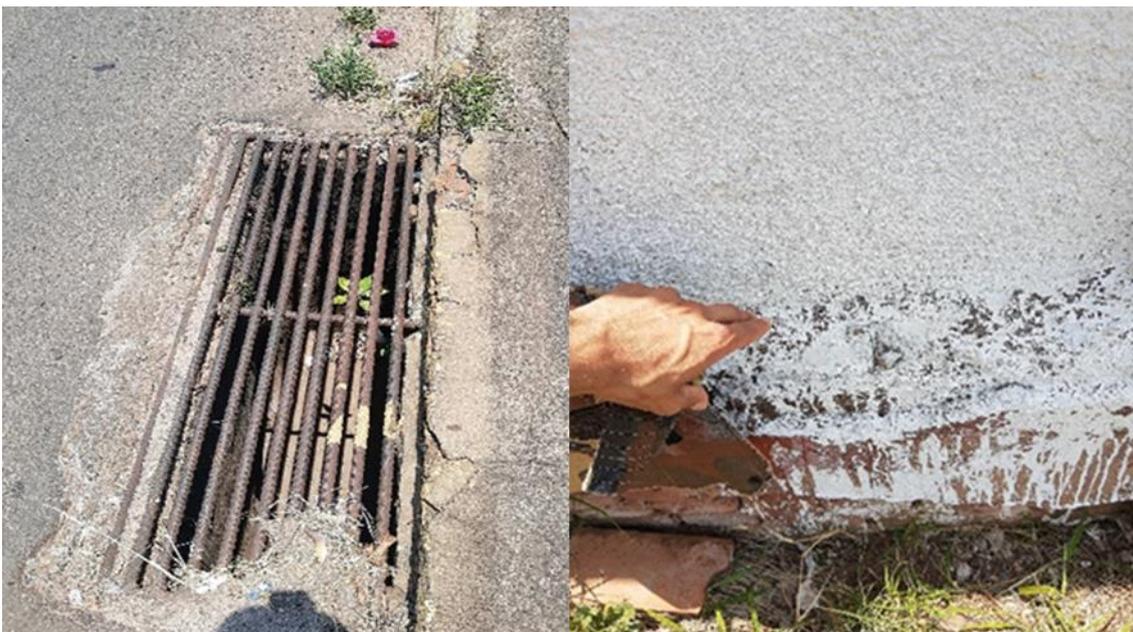
Este ponto continua sendo local de alagamento, assim como em 2014.

Figura 42: Ponto 4 de verificação da drenagem – DRE04. Na imagem à direita é demonstrada a altura em que a água fica em período de chuvas intensas.

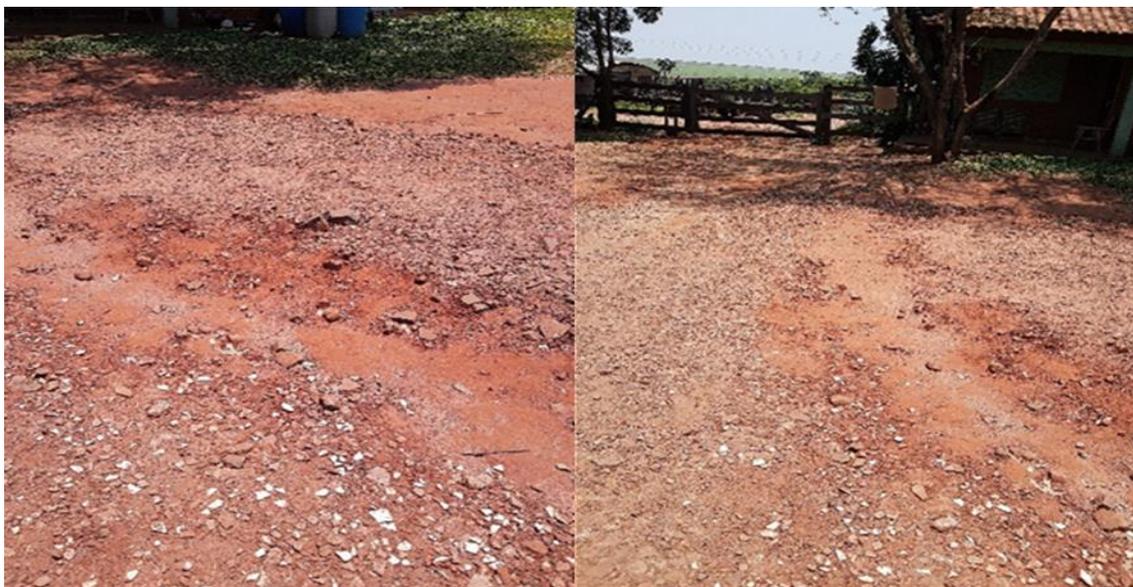
No plano de saneamento anterior este ponto apresentava processos erosivos e a falta de pavimentação, situação que persiste até 2022.

Figura 43: Ponto 5 de verificação da drenagem – DRE 05.

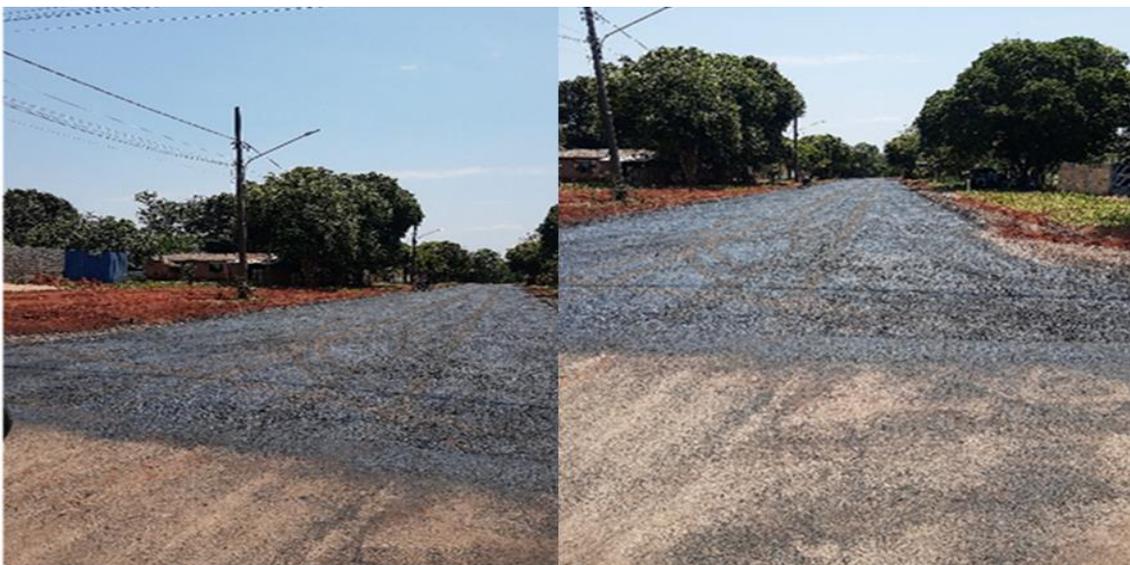
Atualmente o local está pavimentado e sem processos erosivos, diferentemente de 2014. Porém, ainda não possui rede de drenagem de águas pluviais implantada.

Figura 45: Ponto 7 de verificação da drenagem – DRE 07 (atualmente pavimentado).

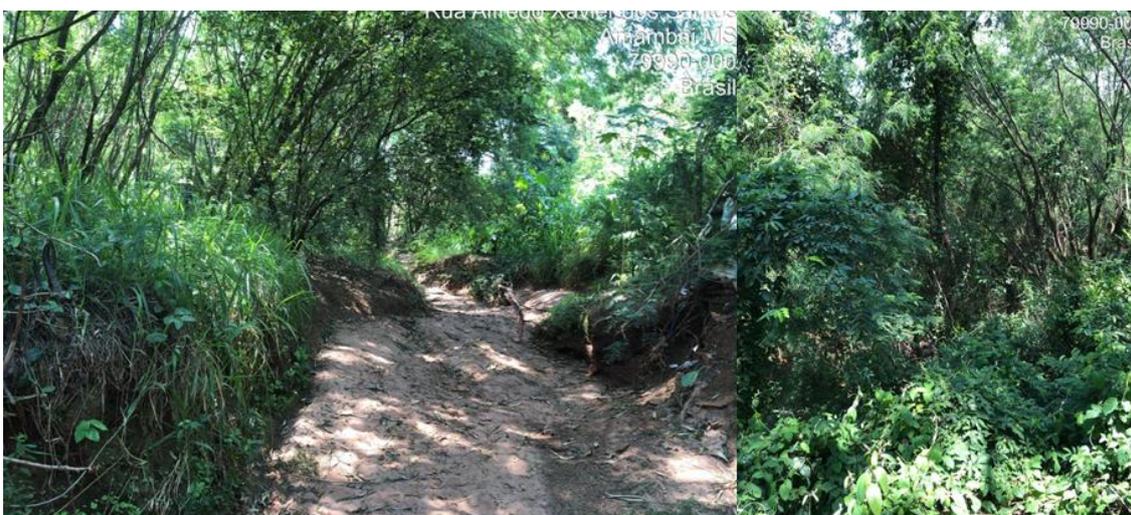
Durante a visita constatou -se que a pavimentação não se encontra deteriorada, porém ao final da rua Joana Batista iniciou-se um processo erosivo causado pelo intenso escoamento superficial de águas pluviais.

Figura 48: Ponto 10 de verificação da drenagem – DRE 10 (processo erosivo).

| Pontos | Situação em 2014 | Situação em 2022 |
|---|---|---|
| DRE10 | Deterioração do pavimento | Processos erosivos |

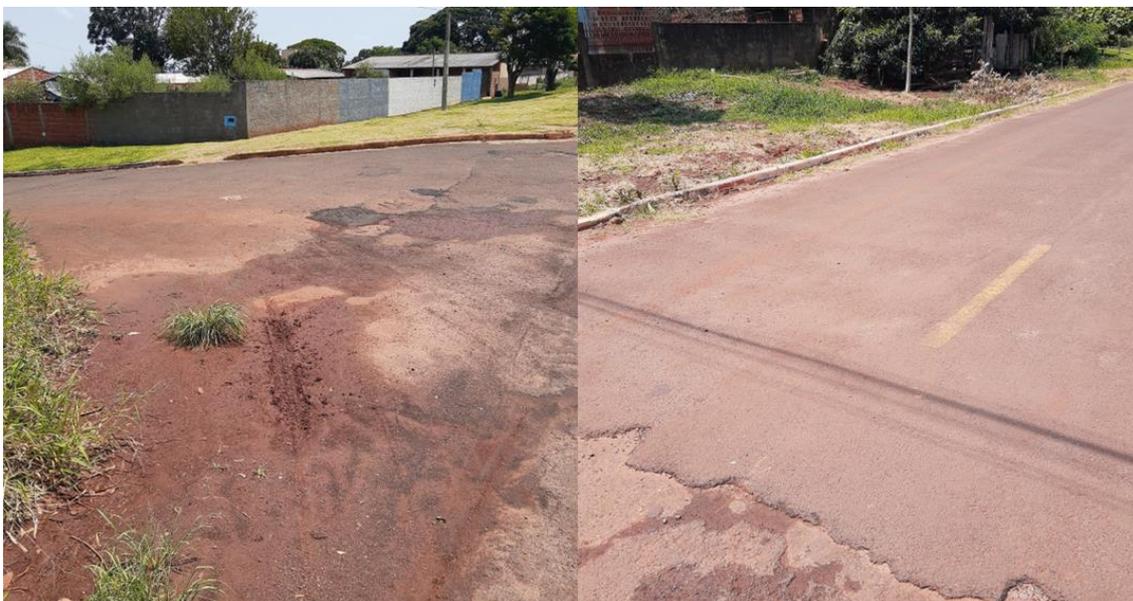
Local atualmente pavimentado, sem processos erosivos, porém sem rede de drenagem implantada. O escoamento superficial transporta sedimentos que ocasionalmente se acumulam sobre o asfalto.

Figura 49: Ponto 11 de verificação da drenagem – DRE 11.

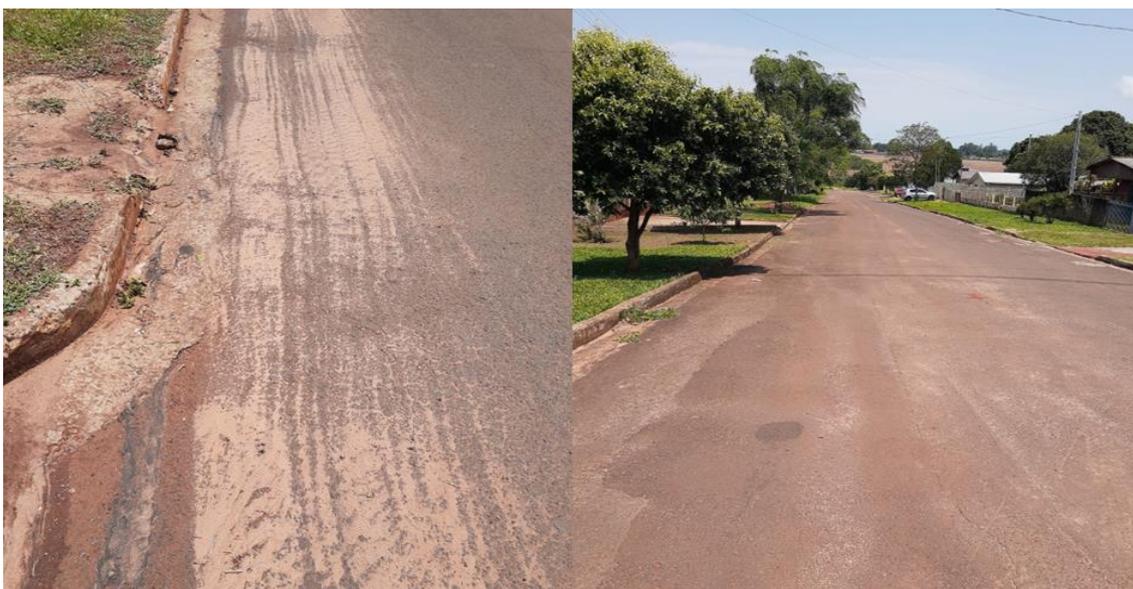
Local atualmente sem processos erosivos ou danos na pavimentação.

Figura 50: Ponto 12 de verificação da drenagem – DRE 12.

| Pontos | Situação em 2014 | Situação em 2022 |
|---|---|---|
| DRE12 | Deterioração do pavimento | Problema sanado |

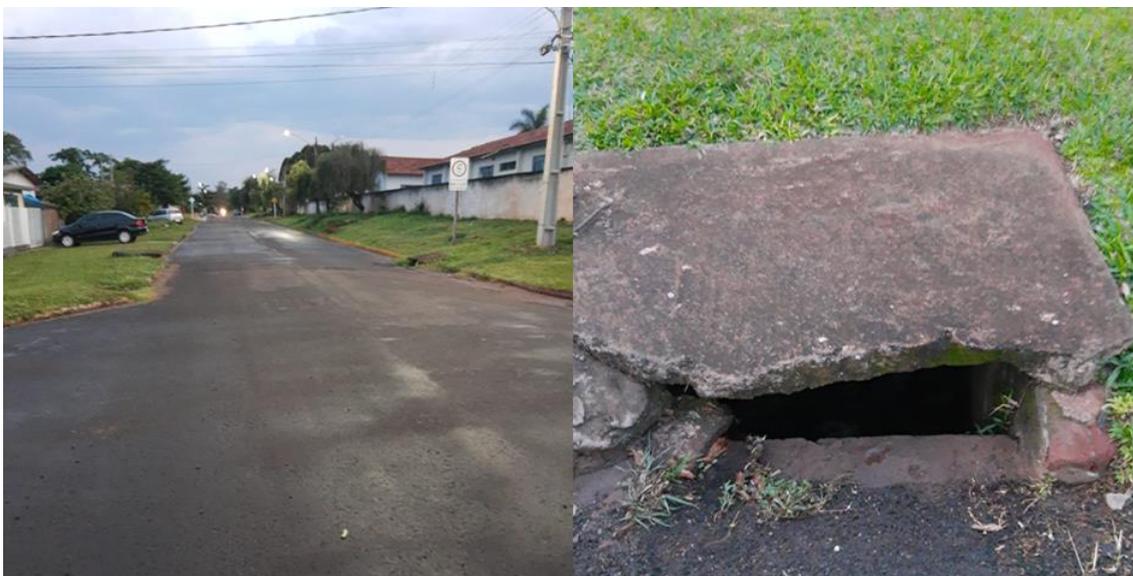
Atualmente o local está pavimentado e sem processos erosivos.

Figura 51: Ponto 13 de verificação da drenagem – DRE 13.

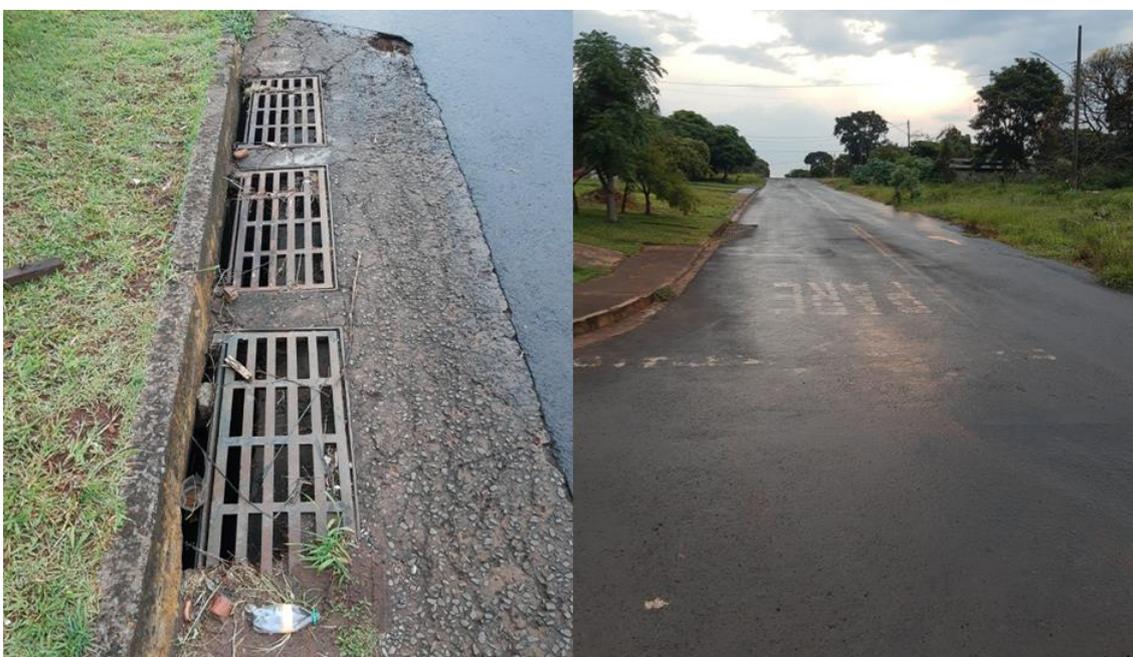
Local atualmente pavimentado e com rede de drenagem implantada. Não apresenta processos erosivos.

Figura 52: Ponto 14 de verificação da drenagem – DRE 14.

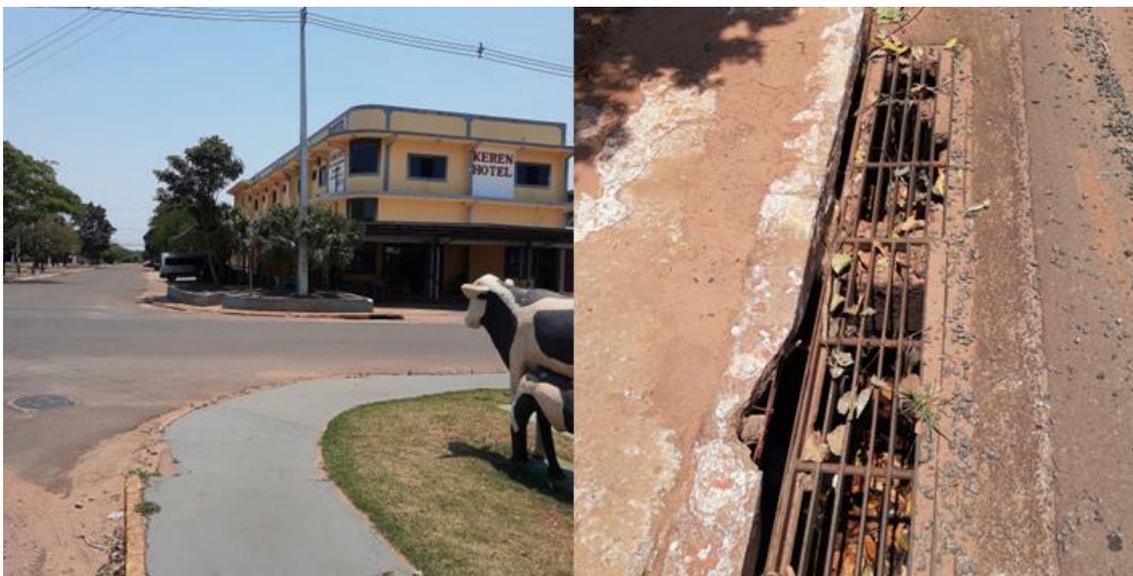
No local, segundo informações dos técnicos da prefeitura, há constantes alagamentos. Durante a visita técnica foi constatada o acúmulo de resíduos orgânicos e sedimentos nas bocas de lobo.

Figura 61: Ponto 22 de verificação da drenagem – DRE 22.

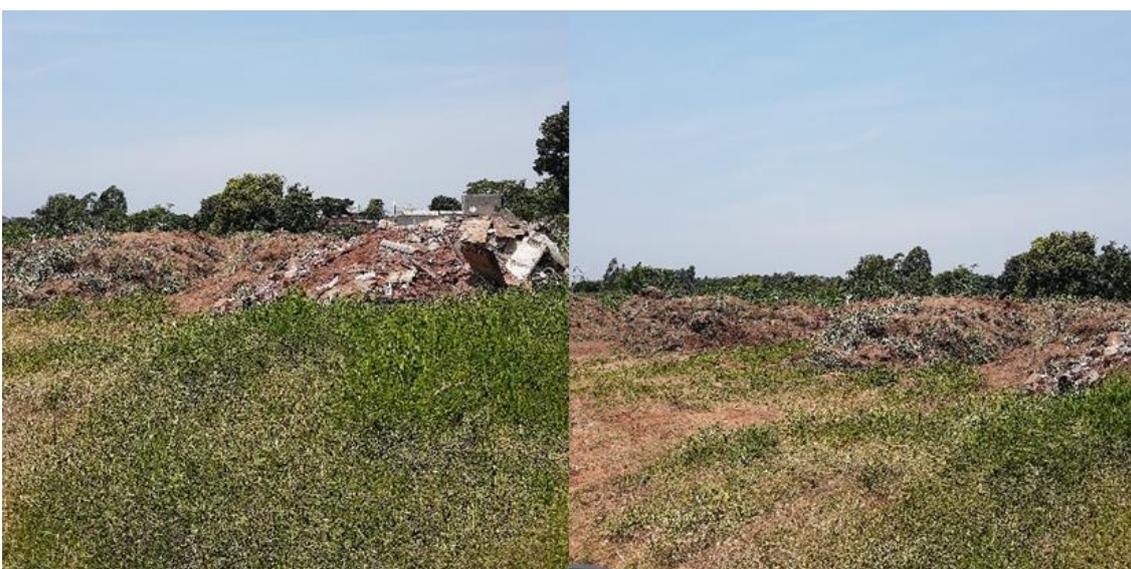
Figura 102: Ponto 3 - Descarte irregular de resíduos da construção civil e volumosos.

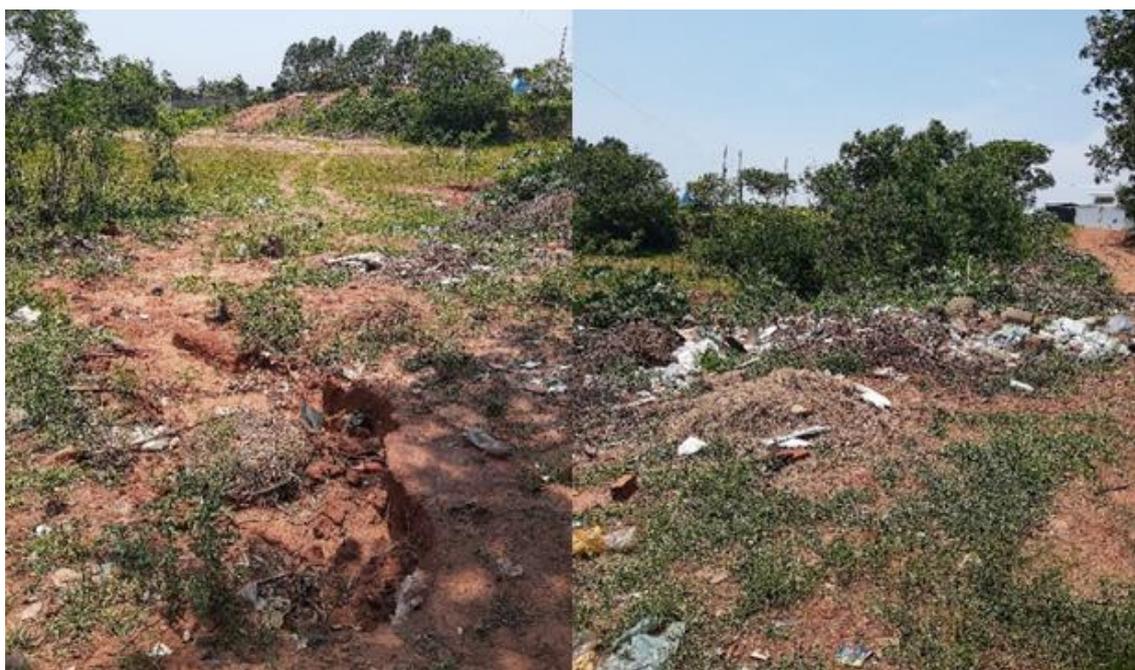
Figura 104: Ponto 5- Descarte irregular de resíduos da construção civil e volumosos.

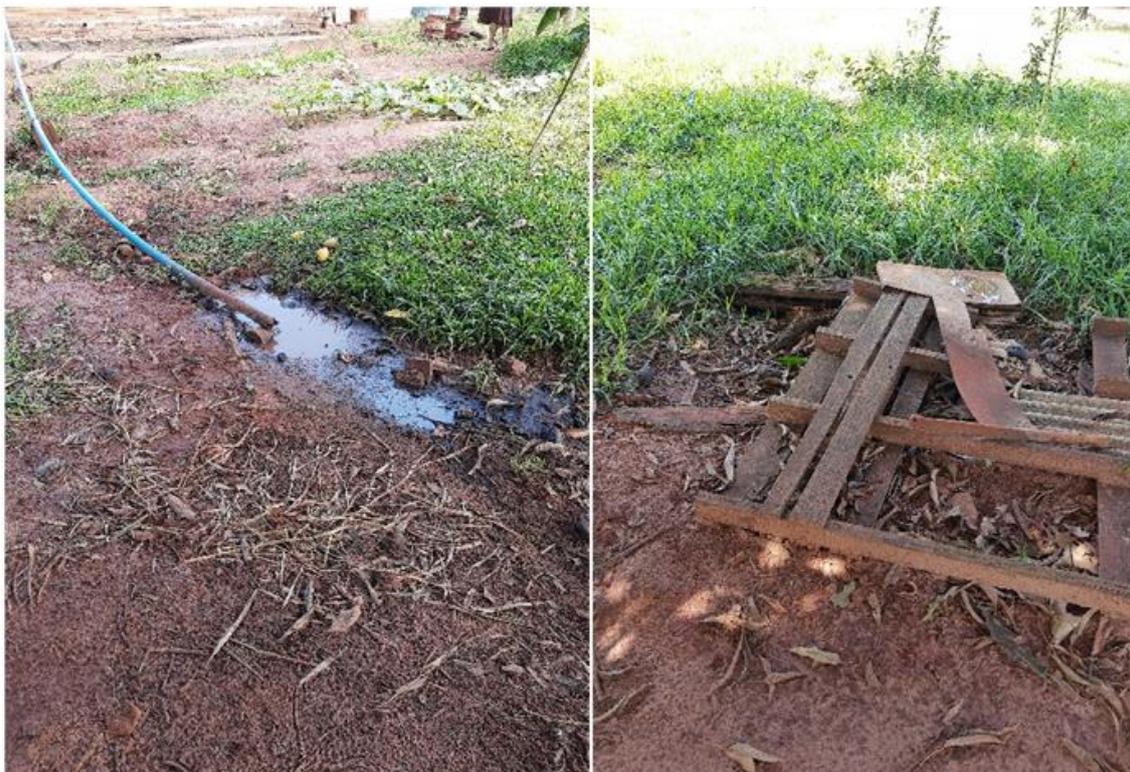
Figura 110: Despejo de efluentes diretamente no solo.

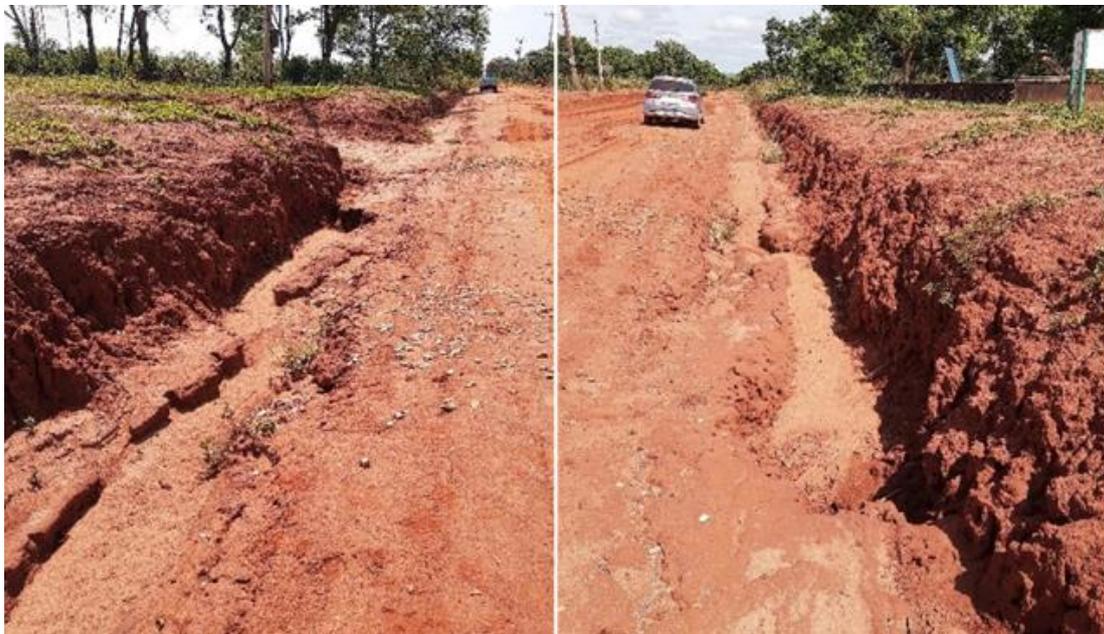
Figura 111: Ponto 01 - Processo erosivo à beira da estrada.

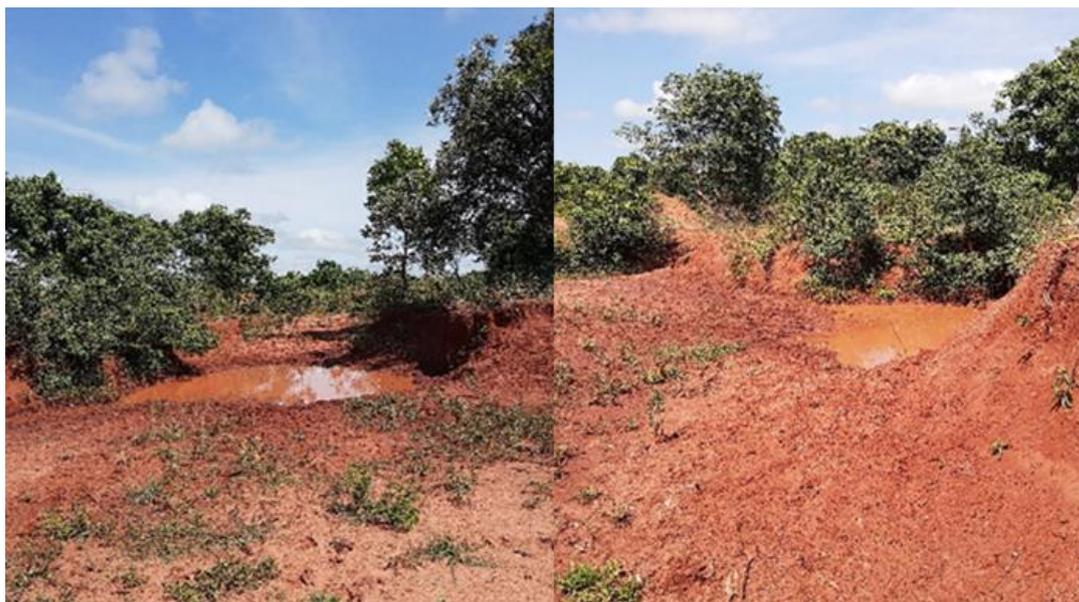
Figura 112: Processo erosivo e acesso de animais.

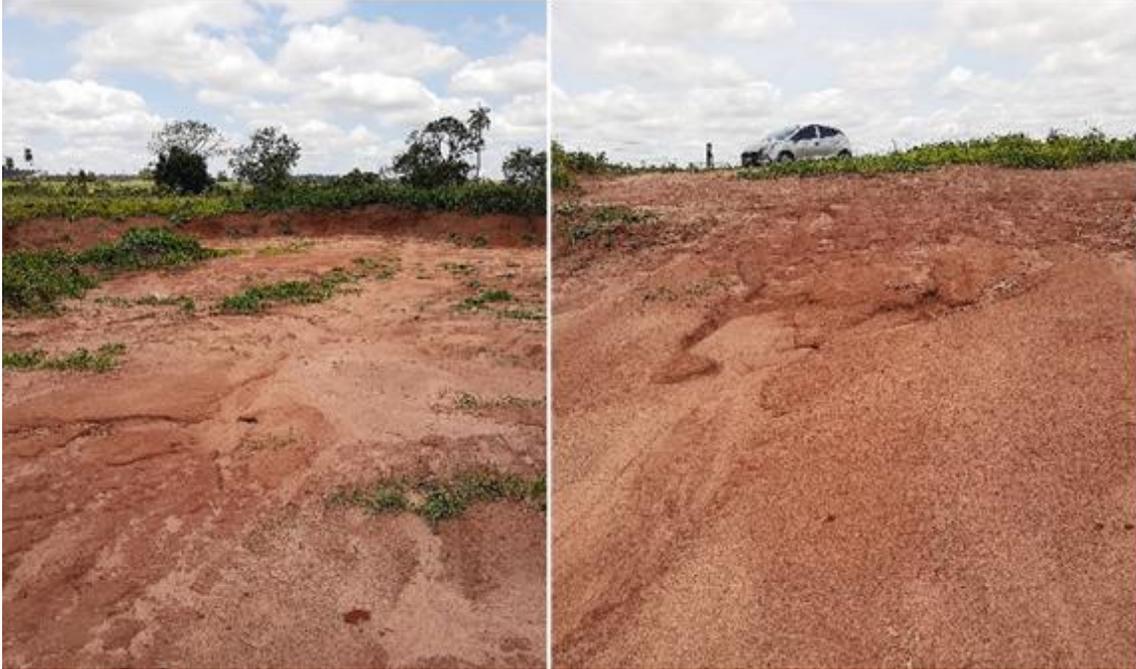
Figura 121: Formação de processos erosivos no ponto 01.

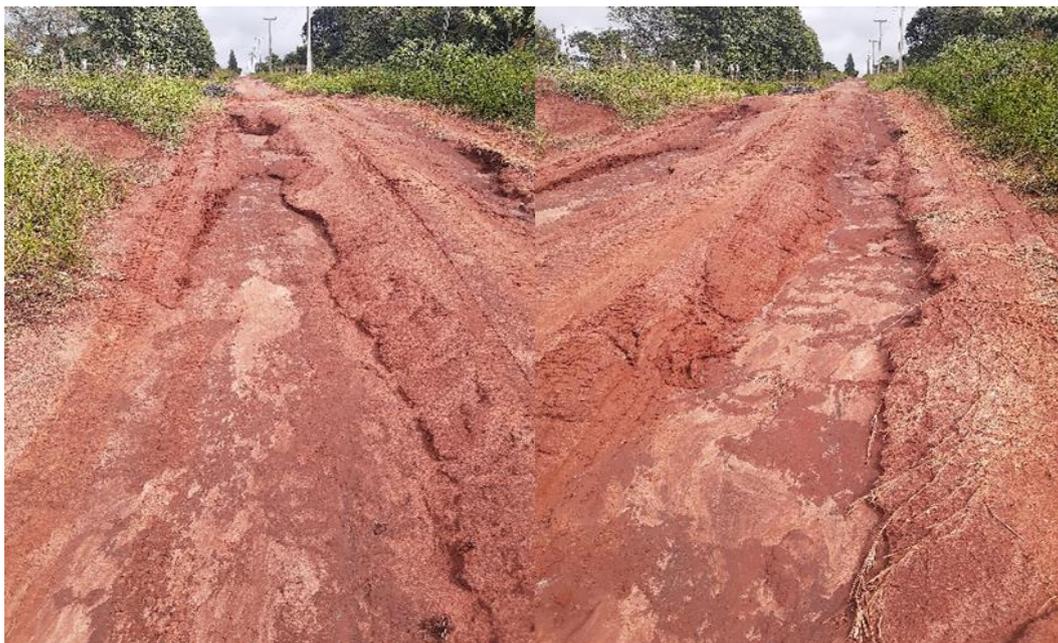
Figura 133: Ponto em estrada do assentamento Querência, com erosão superficial ocorrendo.

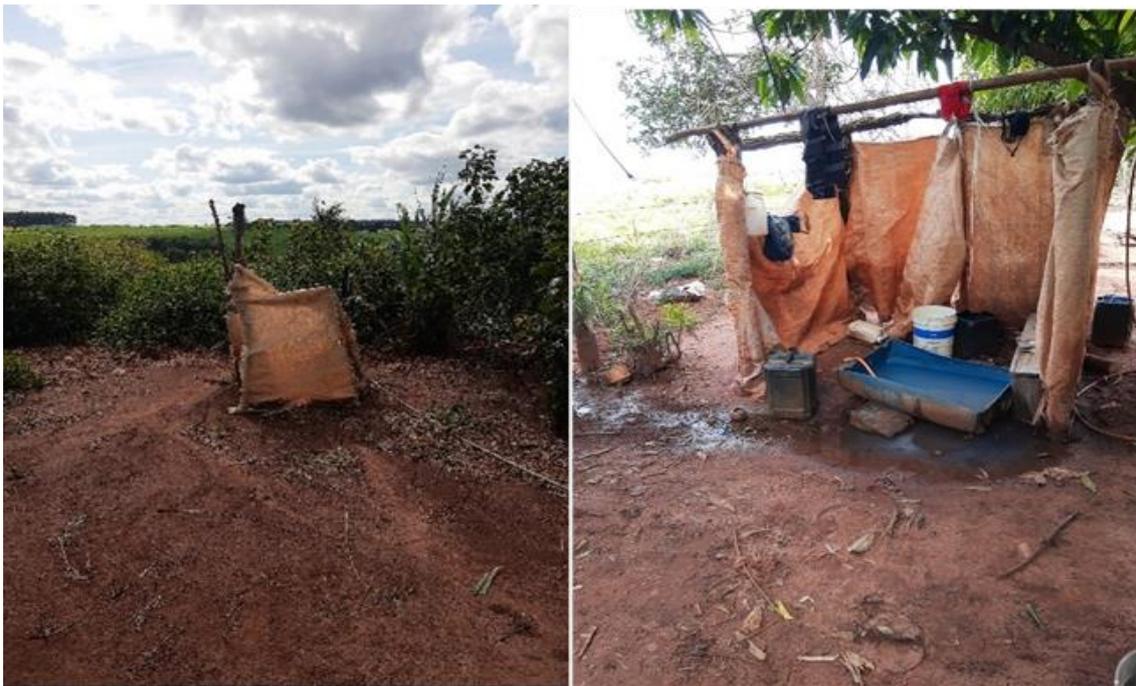
Figura 140: Banheiros a céu aberto na Aldeia Indígena Jaguari.

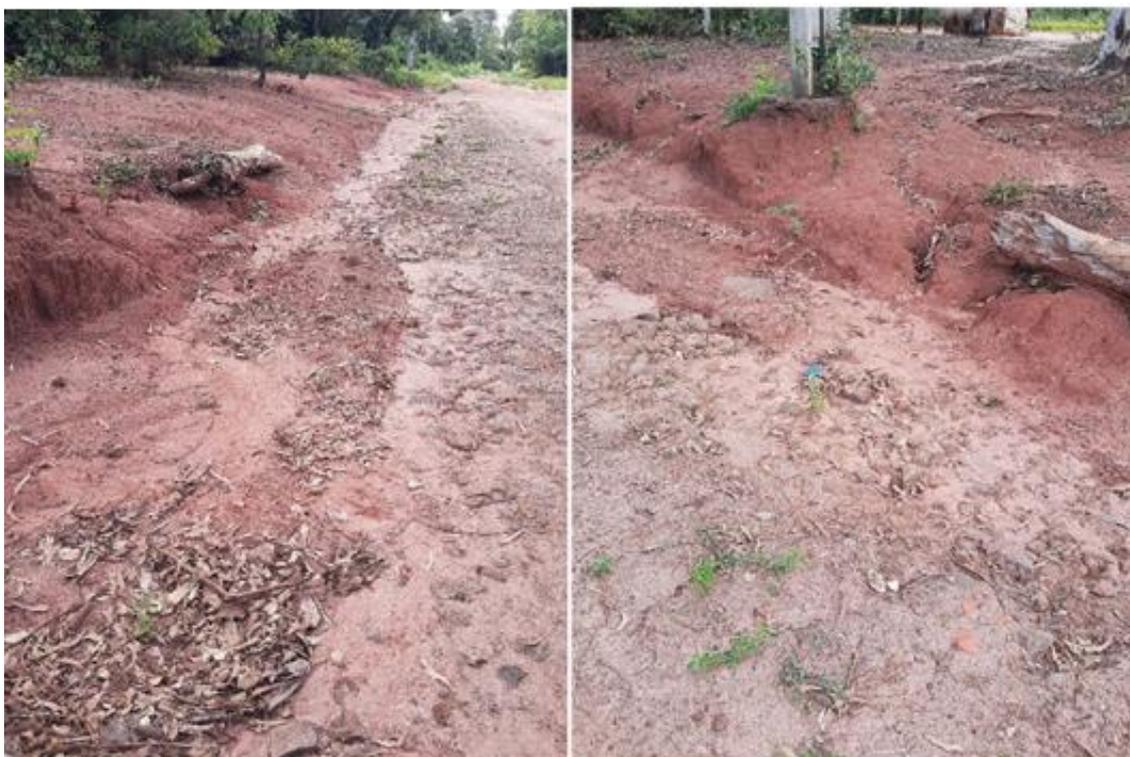
Figura 141: Ponto 01, onde é possível visualizar o caminho do fluxo de água e o carreamento de sedimentos, que iniciam um processo erosivo.

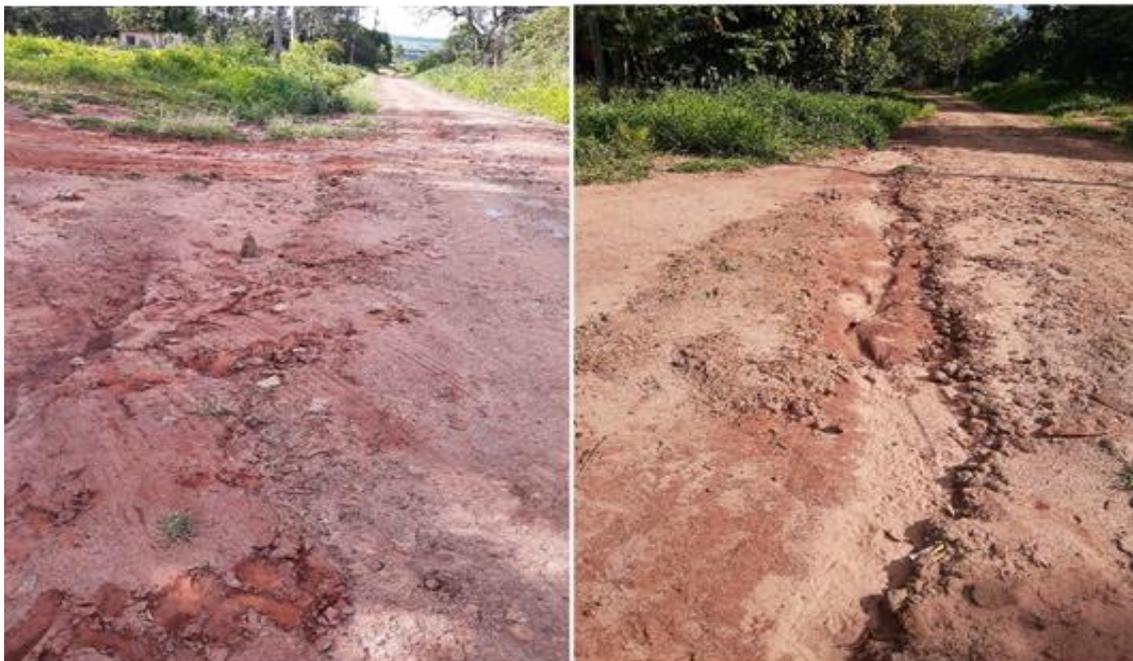
Figura 142: Ponto 02, com presença de sulcos formados no solo, devido ao escoamento de água no local.

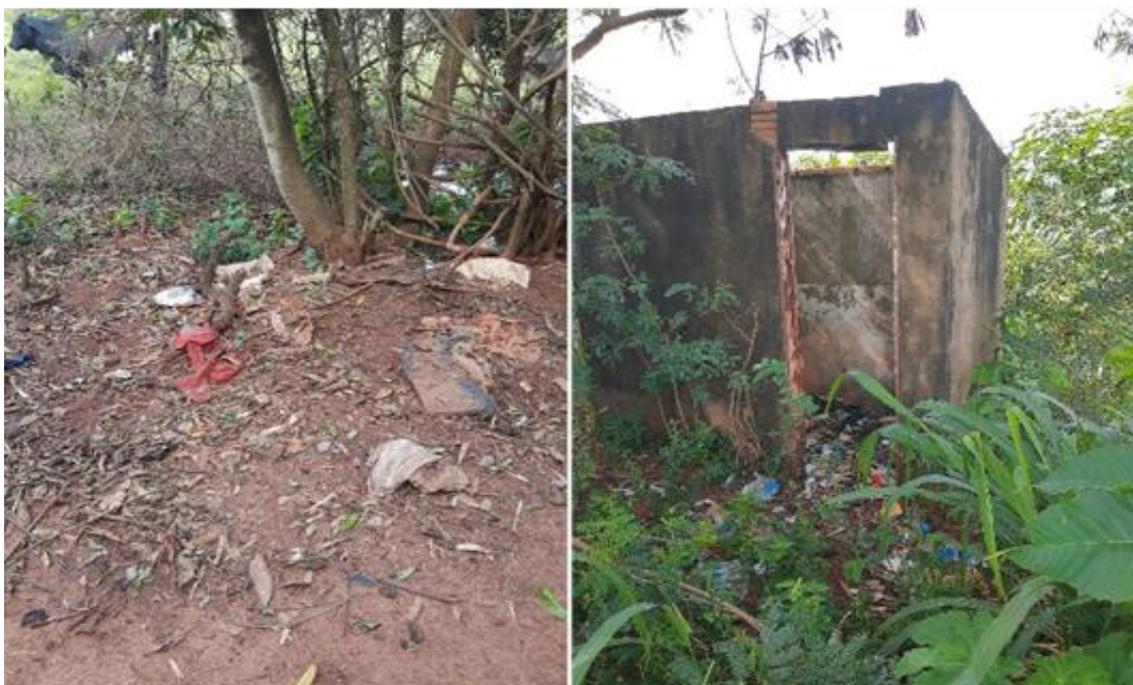
Figura 143: Resíduos jogados sobre o solo e local de queima ao lado, na Aldeia indígena Jaguari.

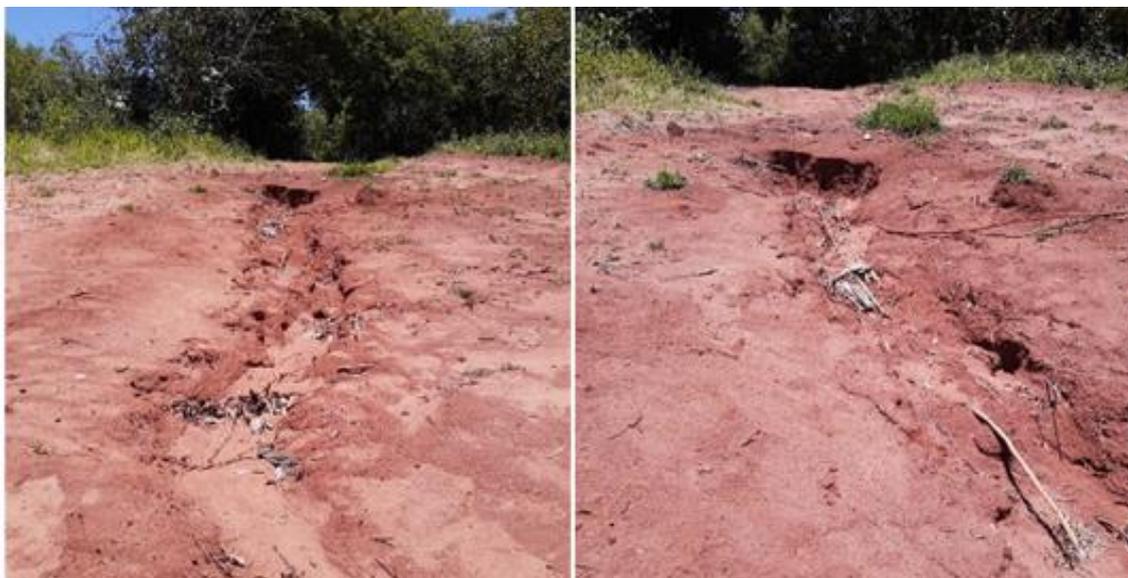
Figura 148: Início de processo erosivo em sulcos, na Aldeia indígena Limão Verde.

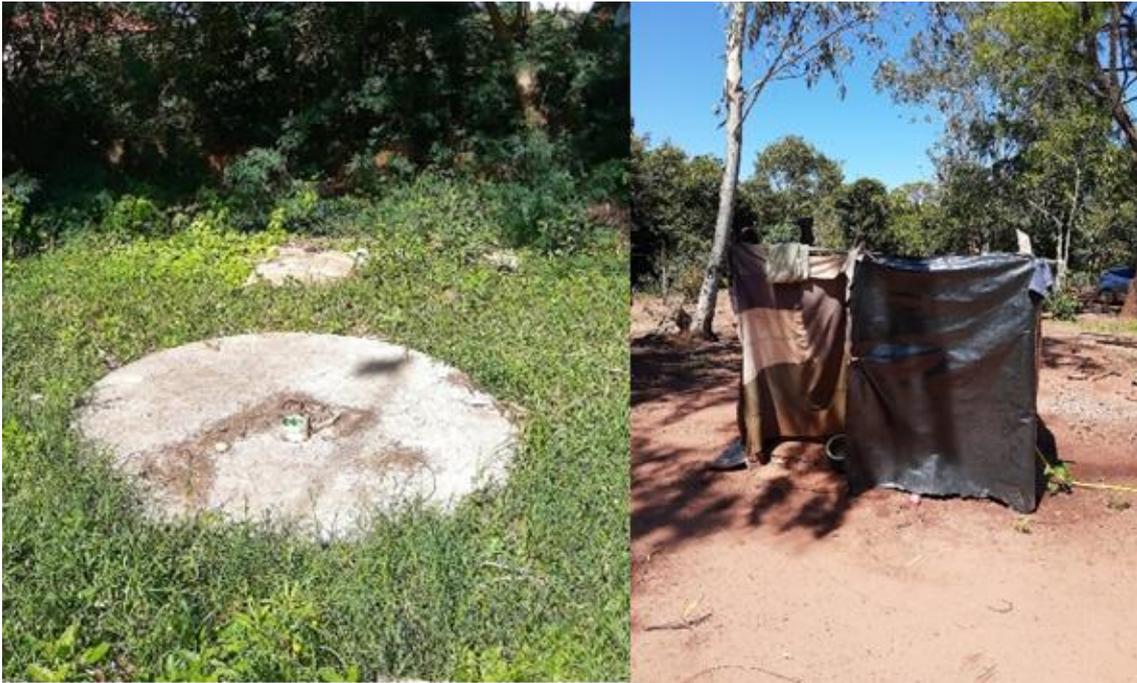
Figura 155: Fossa séptica rudimentar e banheiro externo à céu aberto na Aldeia indígena Amambai.

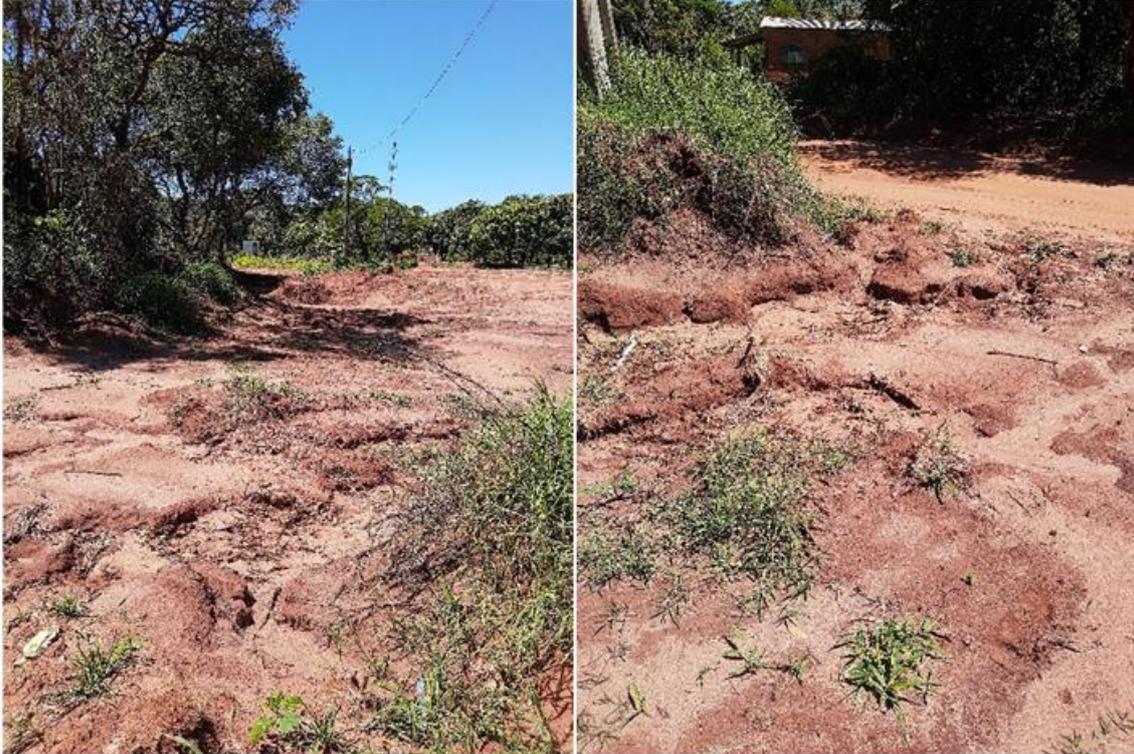
A aldeia não possui rede de drenagem de águas pluviais. Durante a visita técnica foi encontrado um local com início de processos erosivos, localizado nas coordenadas geográficas de Latitude 23° 4'26.63"S e Longitude 55°11'35.93". É possível notar a degradação do solo causada pelo escoamento de água pluvial e falta de cobertura vegetal (Figura 156).

Figura 156: Local com início de processo erosivo, na Aldeia indígena Amambai.
