PREFEITURA MUNICIPAL DE
AMAMBAI
MATO GROSSO DO SUL - BRASIL

Plano Municipal de Saneamento Básico

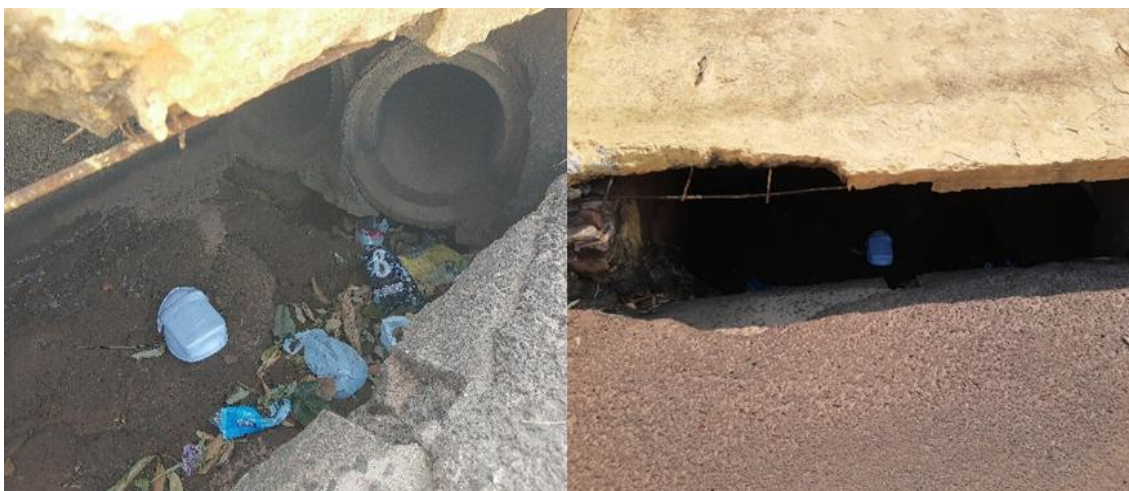
5.2.1.DRE 01

No dia da visita notou-se a presença de resíduos dentro da galeria, o que pode obstruir a passagem de água. Parte da estrutura encontrava-se danificada.

Figura 40: Ponto 1 de verificação da drenagem – DRE 01.

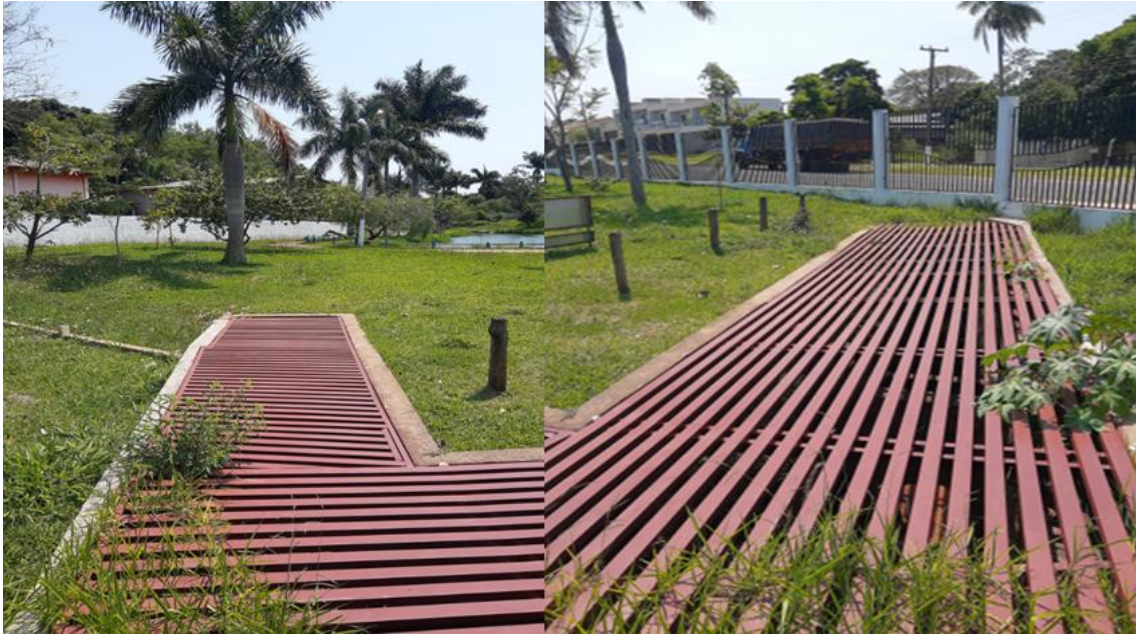
5.2.2.DRE 02

Atualmente o local possui uma grade de proteção e sem aparentar problemas estruturais. Recebe águas do Parque da Cidade Muriama de Oliveira Mascarenhas.

Figura 41: Ponto 2 de verificação da drenagem – DRE 02.

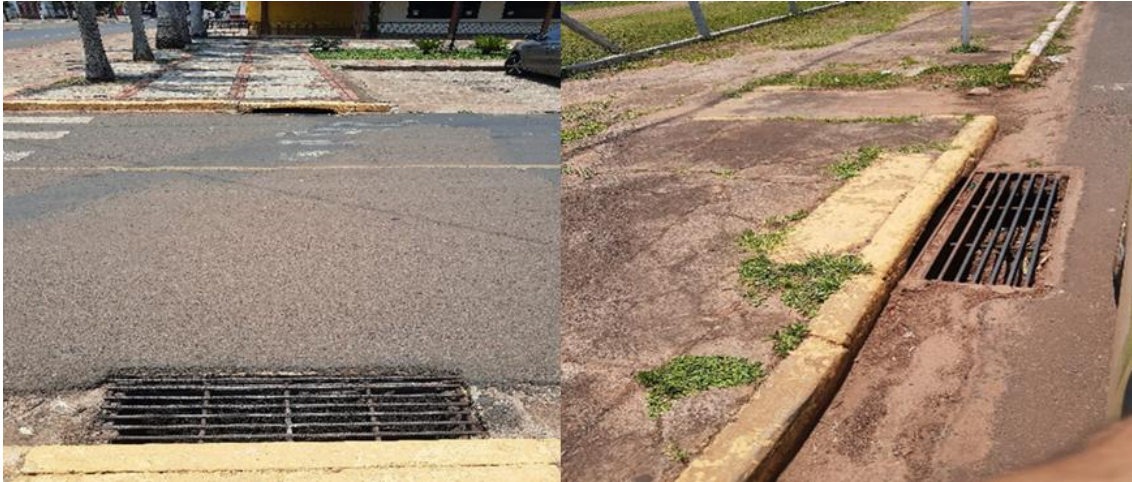
5.2.3.DRE 03

Este local continua com os problemas constatados em 2014 (alagamentos e acúmulo de lixo) de acordo com informações do técnico da Secretaria de Meio Ambiente. No dia da visita a boca de lobo encontrava-se obstruída por sedimentos.

Figura 42: Ponto 3 de verificação da drenagem – DRE 03.

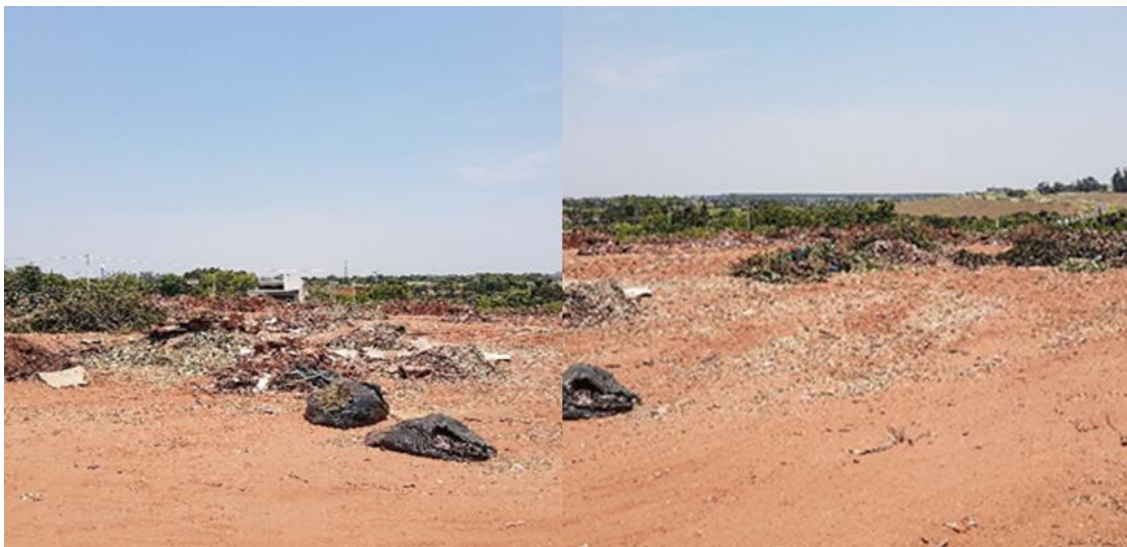
5.2.6.DRE 06

Em 2014 havia ocorrência de processo erosivo no local, mas atualmente a erosão foi aterrada e sobre a área são descartados resíduos da construção civil, resíduos volumosos e domiciliares, situação que está gerando um passivo ambiental.

Figura 45: Ponto 6 de verificação da drenagem – DRE 06.

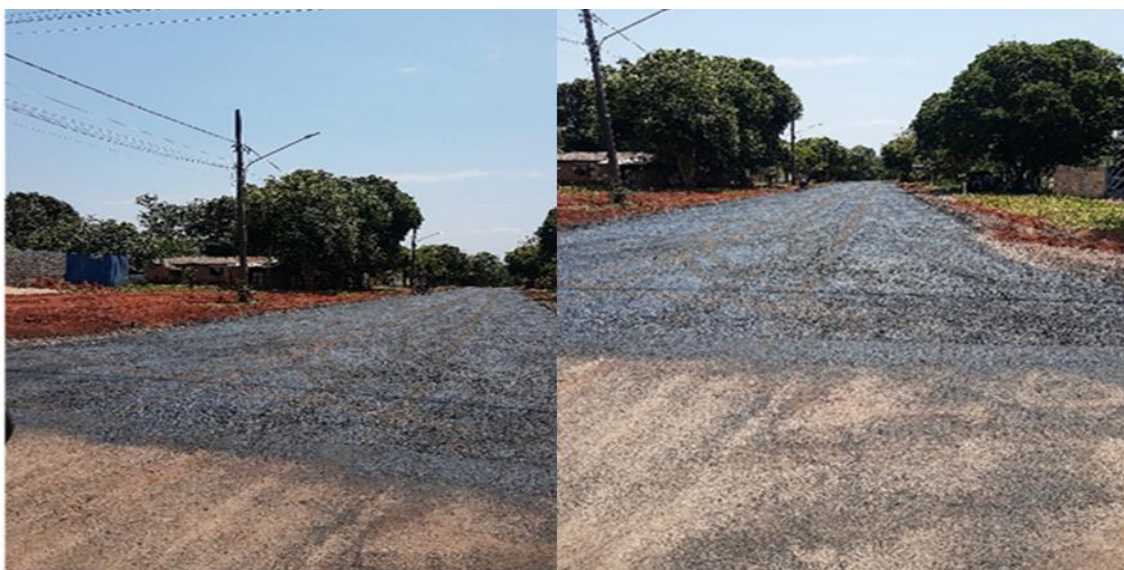
5.2.7.DRE 07

Atualmente o local está pavimentado e sem processos erosivos, diferentemente de 2014. Porém, ainda não possui rede de drenagem de águas pluviais implantada.

Figura 46: Ponto 7 de verificação da drenagem – DRE 07 (atualmente pavimentado).

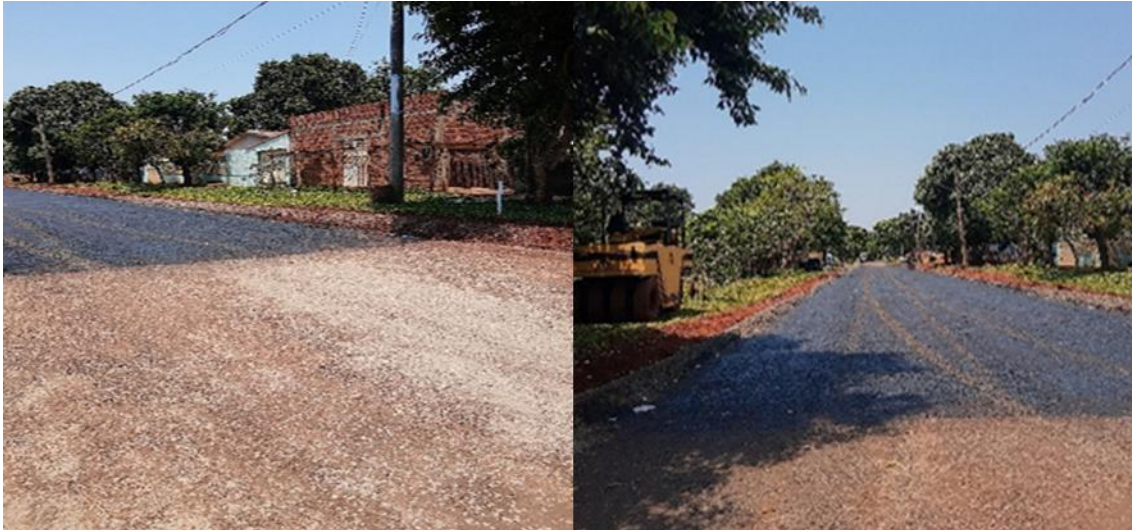
5.2.8.DRE 08

Atualmente o local conta com a pavimentação recém implantada, porém sem rede de drenagem. Não apresenta processos erosivos.

Figura 47: Ponto 8 de verificação da drenagem – DRE 08 (atualmente pavimentado).

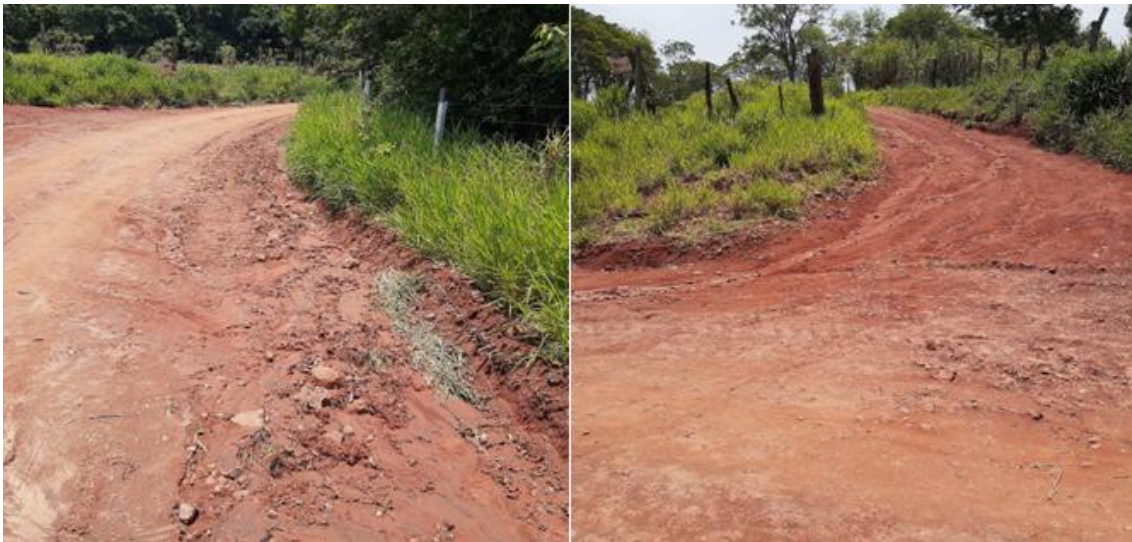
5.2.9. DRE 09

No ponto notam-se pequenos processos erosivos devido ao escoamento de águas pluviais, situação que já ocorria em 2014.

Figura 48: Ponto 9 de verificação da drenagem – DRE 09 (em estrada vicinal).

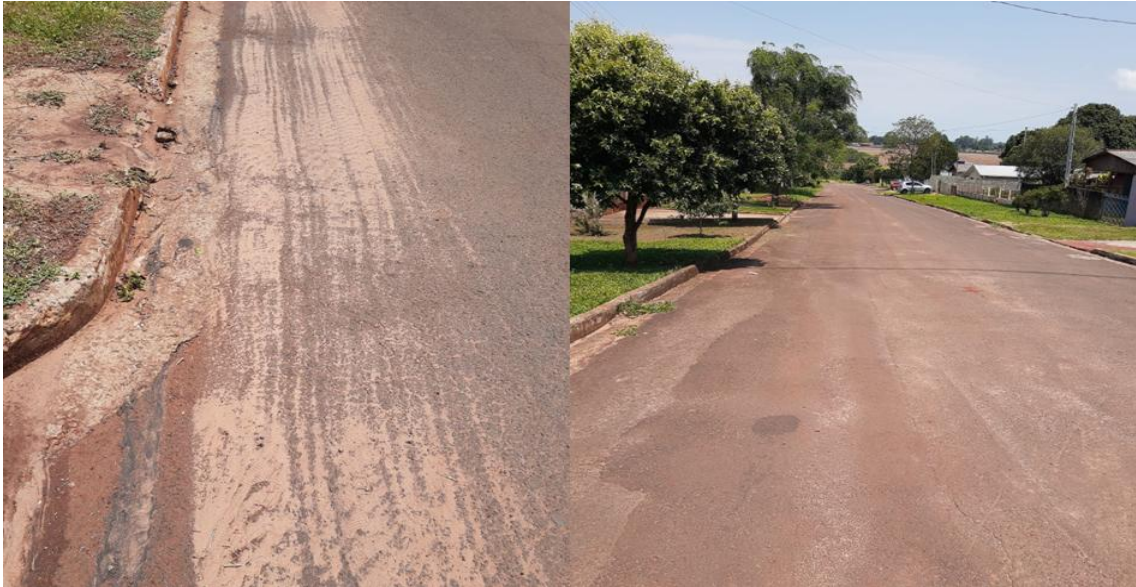
5.2.12. DRE 12

Local atualmente sem processos erosivos ou danos na pavimentação.

Figura 51: Ponto 12 de verificação da drenagem – DRE 12.

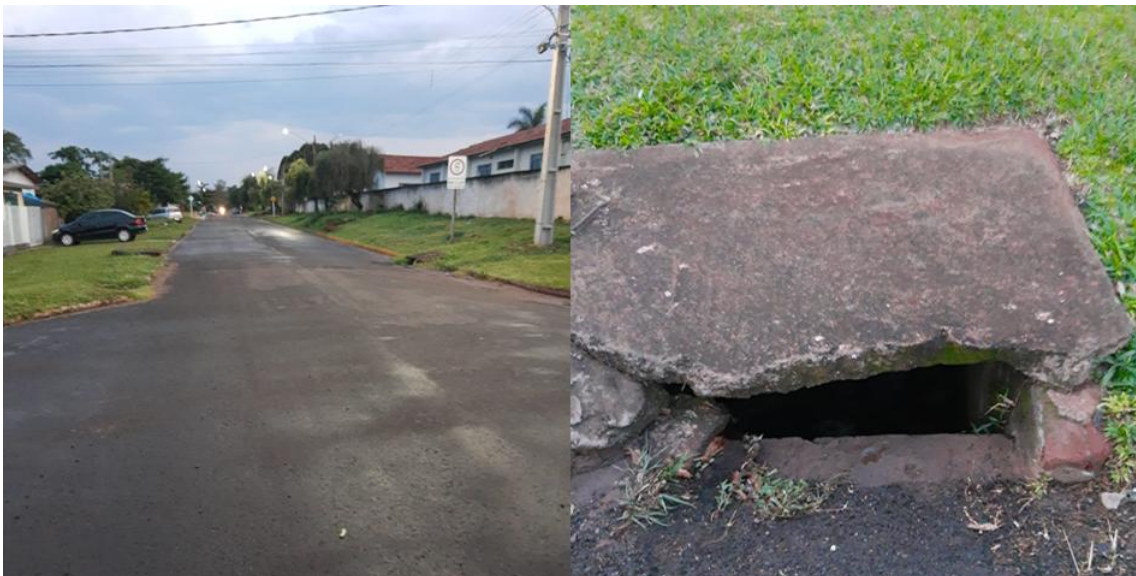
5.2.13. DRE 13

Atualmente o local está pavimentado e sem processos erosivos.

Figura 52: Ponto 13 de verificação da drenagem – DRE 13.

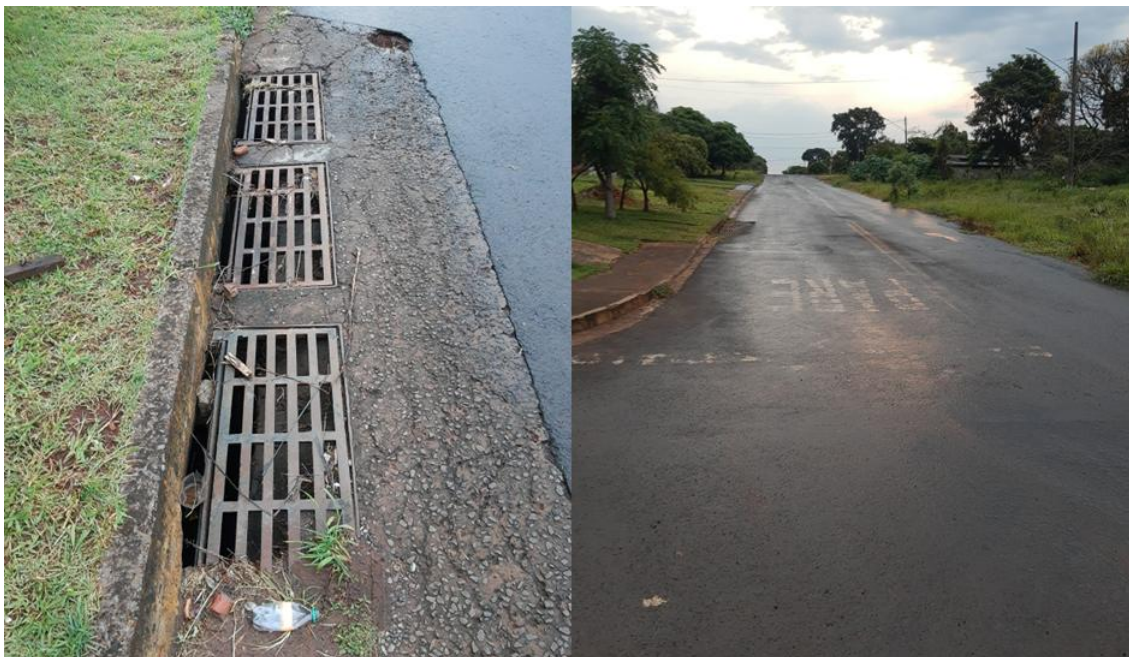
5.2.14. DRE 14

Local atualmente pavimentado e com rede de drenagem implantada. Não apresenta processos erosivos.

Figura 53: Ponto 14 de verificação da drenagem – DRE 14.

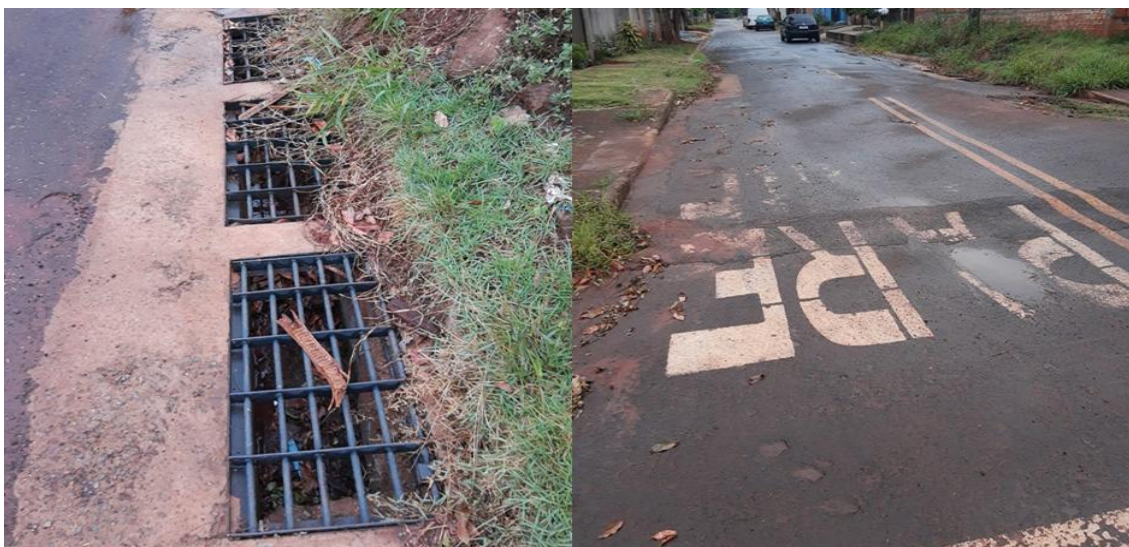
5.2.15. DRE 15

Local atualmente pavimentado e com rede de drenagem de águas pluviais implantada.

Figura 54: Ponto 15 de verificação da drenagem – DRE 15.

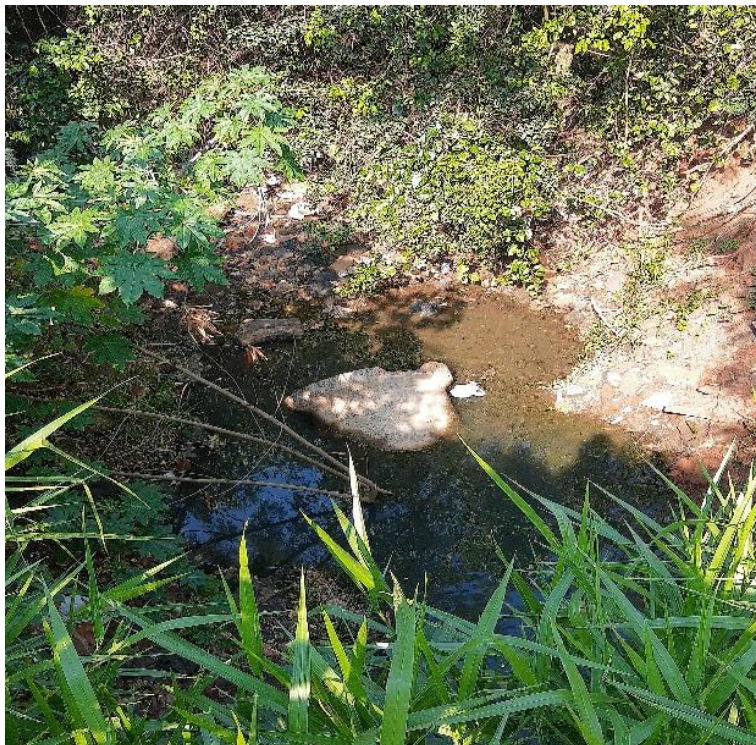
5.4.1.DRE 16

Neste ponto observou-se o início de processos erosivos e presença de resíduos da construção civil no corpo hídrico. Também há um dissipador de energia no local.

Figura 56: Ponto 16 de verificação da drenagem – DRE 16.

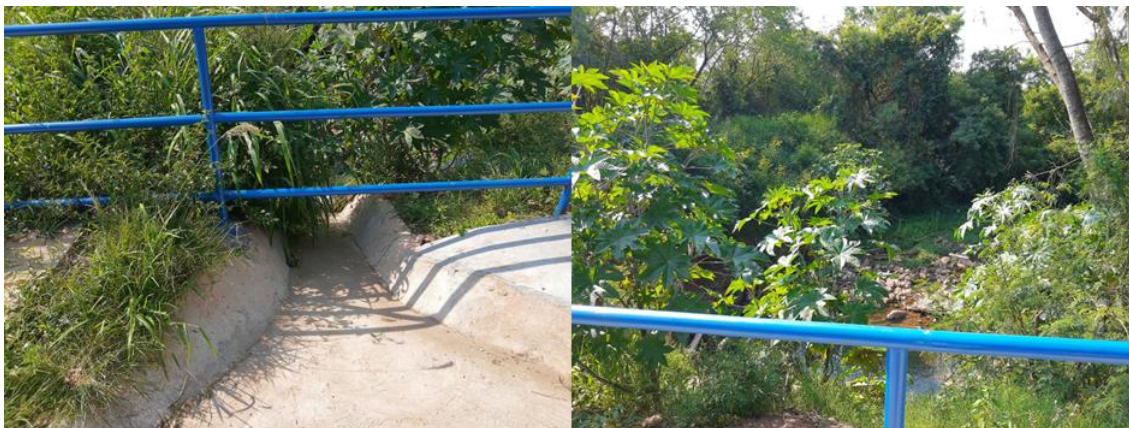
5.4.2.DRE 17

O local apresenta uma canaleta que recebe águas pluvial dos dois sentidos da rua. Parte da calçada foi levada para dentro do córrego. No local também há a disposição inadequada de resíduos sólidos domiciliares e resíduos volumosos.

Figura 57: Ponto 17 de verificação da drenagem – DRE 17.

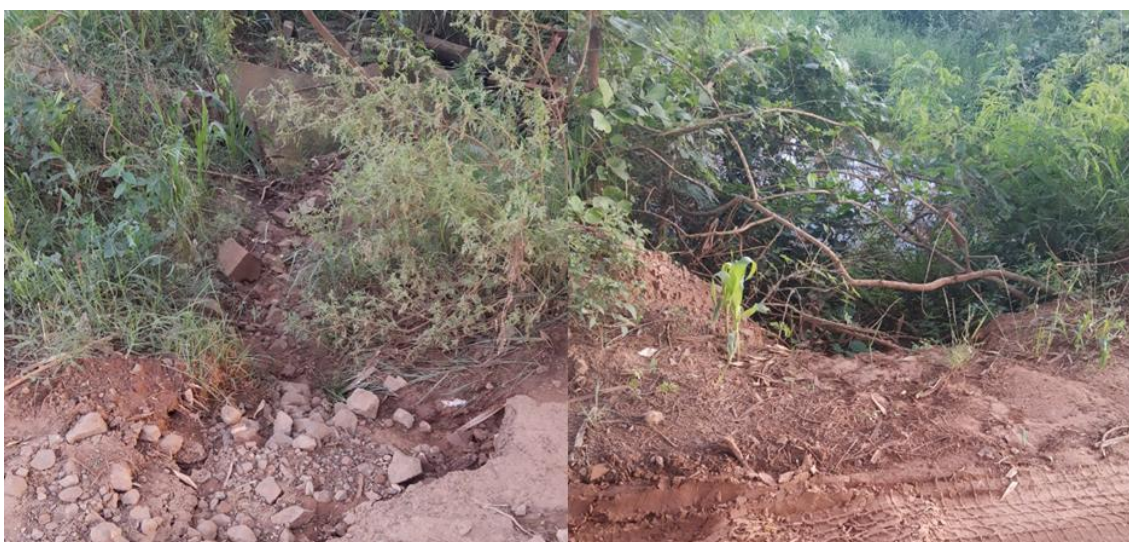
5.4.3.DRE 18

No local há processos erosivos oriundos do escoamento de águas das propriedades rurais adjacentes e do empreendimento Clube do Laço.

Figura 58: Ponto 18 de verificação da drenagem – DRE 18.

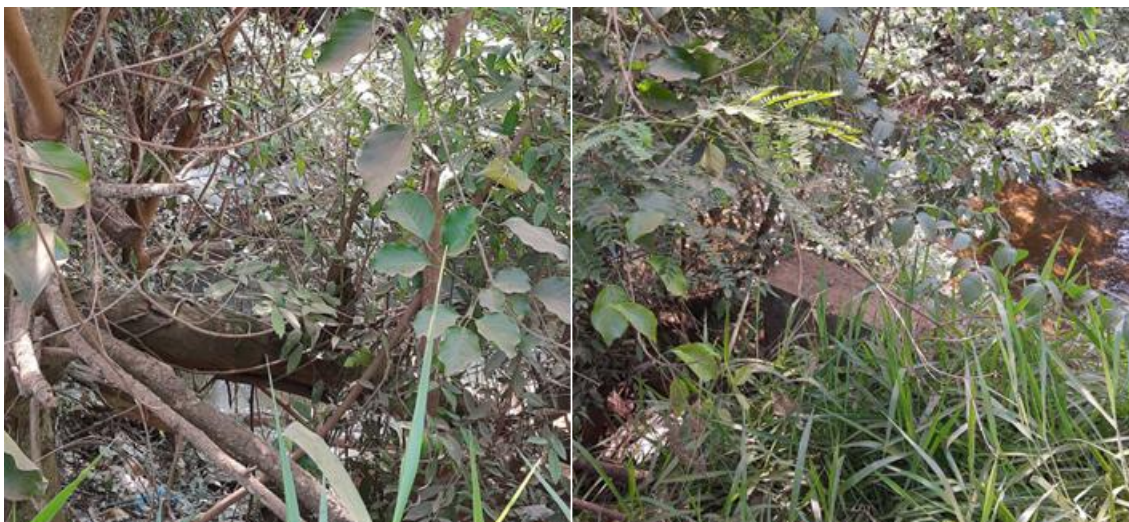
5.4.4.DRE 19

O dissipador recebe águas pluviais do bairro Vila Vargas. Não ocorrem problemas de alagamento, porém o local apresenta mau cheiro e há suspeita de despejo irregular de efluentes domésticos.

Figura 59; Ponto 19 de verificação da drenagem – DRE 19.

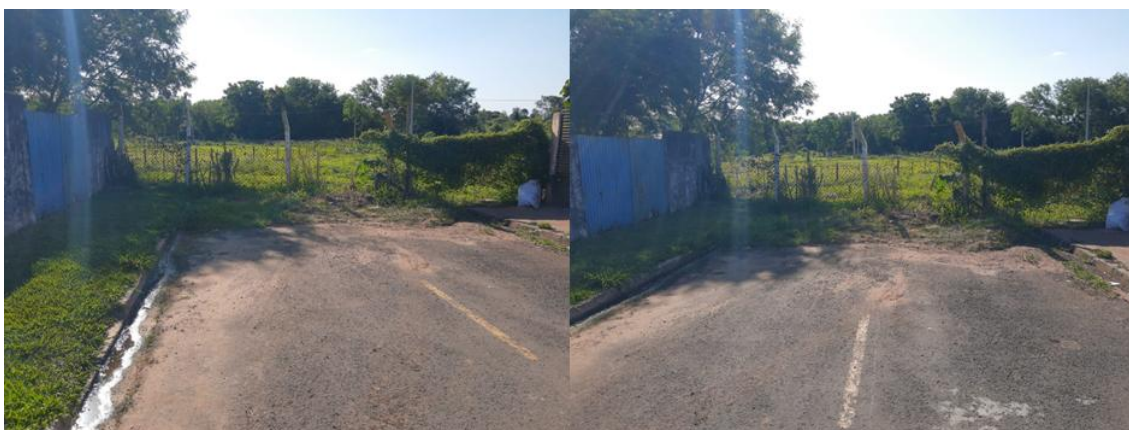
5.4.5.DRE 20

Neste ponto ocorrem problemas de alagamento no final da pavimentação da Rua das Rosas, já que não há rede de drenagem e a água de escoamento superficial é direcionada para um terreno vazio ao final da rua.

Figura 60: Ponto 20 de verificação da drenagem – DRE 20.

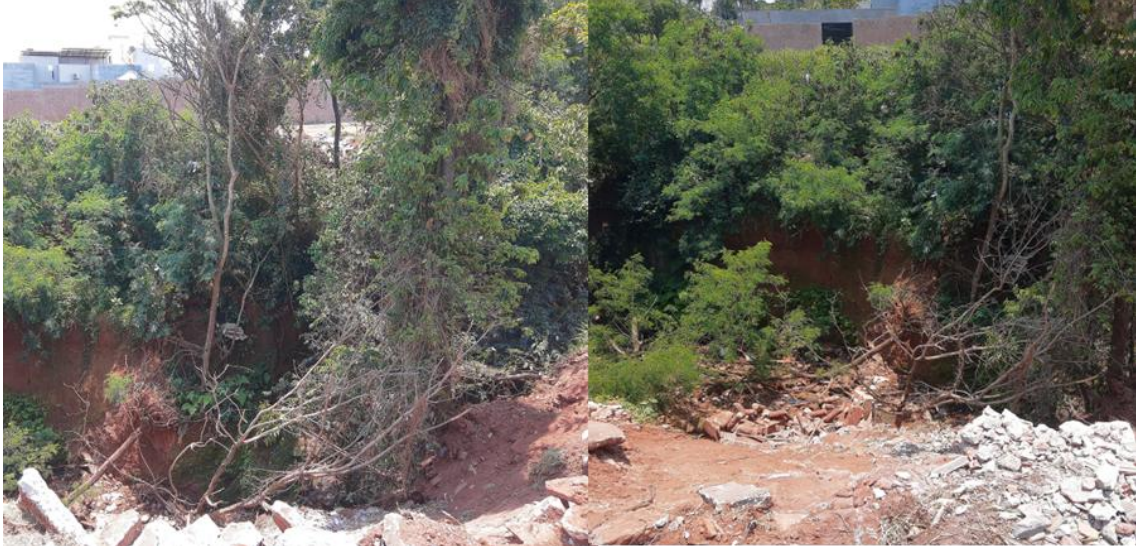
5.4.6.DRE 21

No local há um grande processo erosivo e o acúmulo de entulhos e galhadas. Há também um dissipador de energia que se encontra danificado devido as más condições do local.

Figura 61: Ponto 21 de verificação da drenagem – DRE 21.

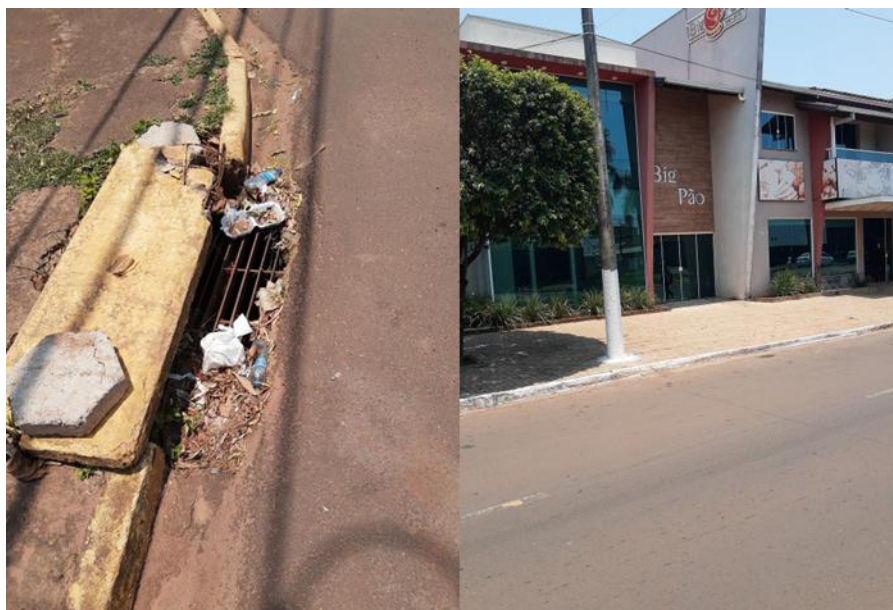
5.4.8.DRE 23

No local ocorrem alagamentos constantes, com a água invadindo comércios e outros estabelecimentos, conforme descrito pelo técnico da Secretaria de Meio Ambiente de Amambai.

Figura 63: Ponto 23 de verificação da drenagem – DRE 23.

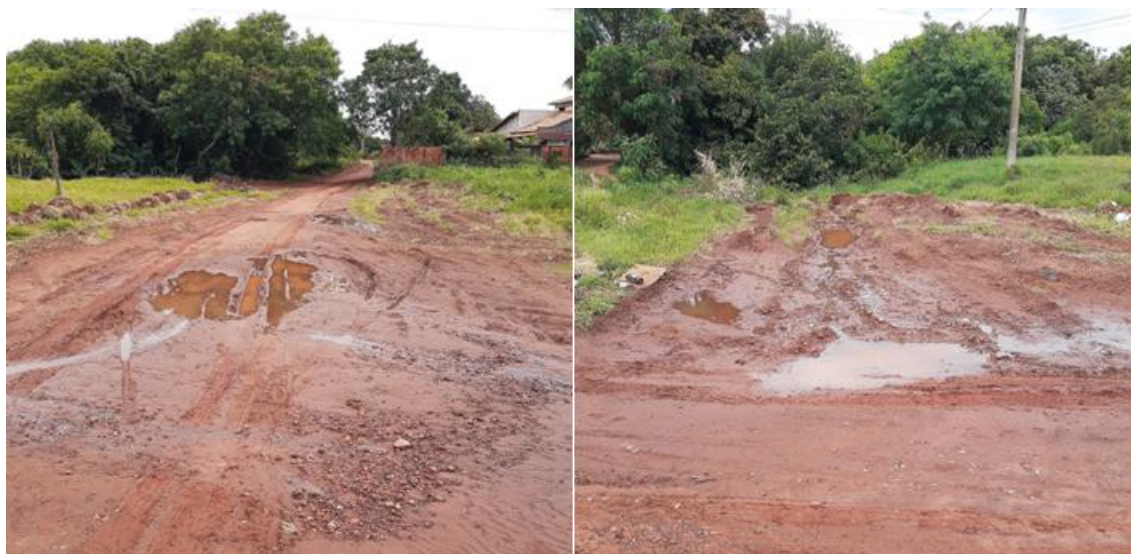
5.4.9.DRE 24

Neste ponto não há pavimentação e há o início de processos erosivos.

Figura 64: Ponto 24 de verificação da drenagem – DRE 24.

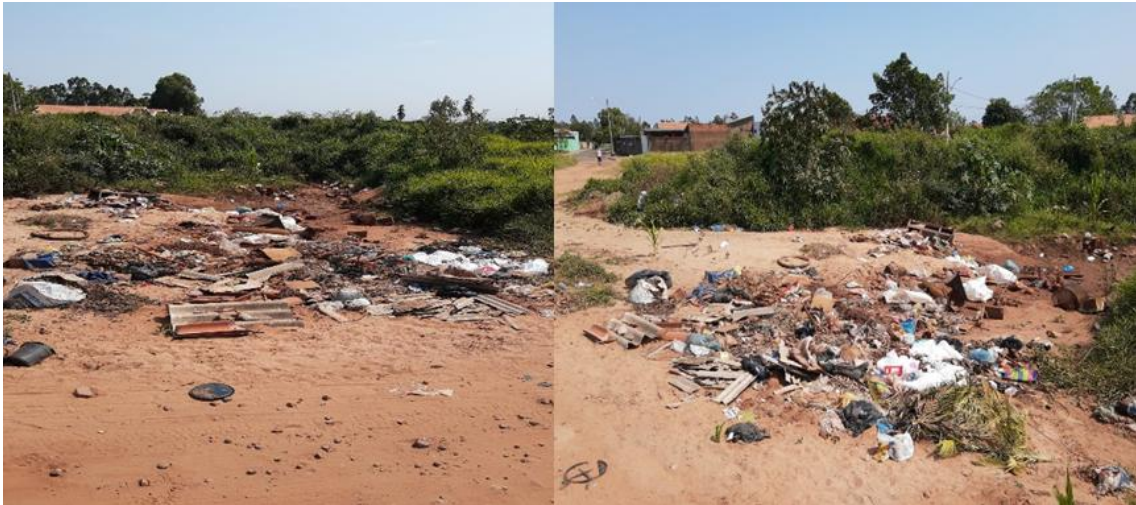
No local (Figura 102) há o descarte irregular de resíduos a beira da estrada. Segundo o técnico da SEMAI, a máquina da prefeitura faz a

retirada dos resíduos periodicamente, porém a população torna a praticar o descarte irregular.

Figura 102: Ponto 1- Descarte irregular de resíduos da construção civil e domiciliares.

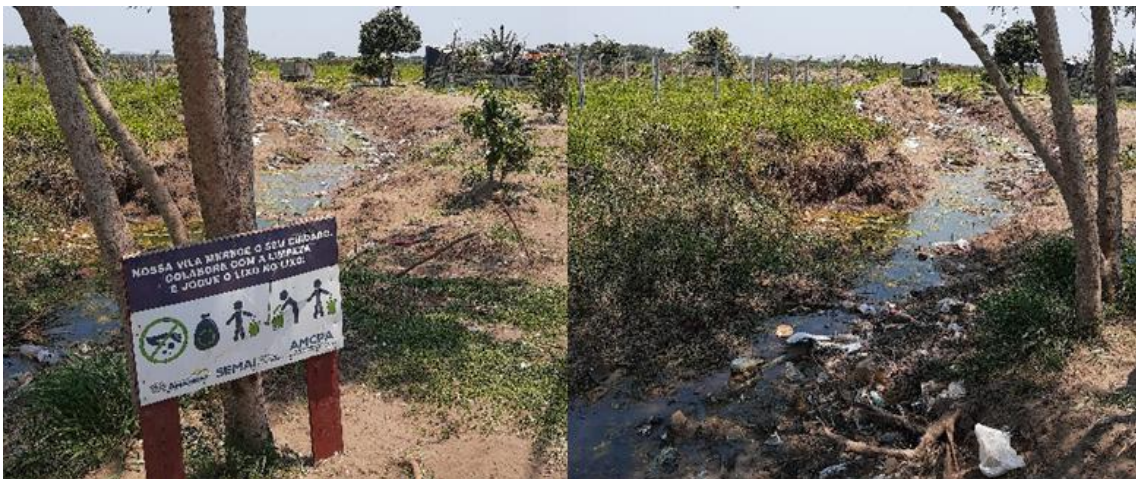
No local (Figura 103) há o descarte irregular de resíduos, em área que apresenta constantes alagamentos, mesmo com a placa indicativa proibindo o descarte de resíduos. Segundo relatos de moradores, a água parada neste ponto favorece a presença de mosquitos e outros vetores.

Figura 103: Ponto 2 - Descarte irregular de resíduos.

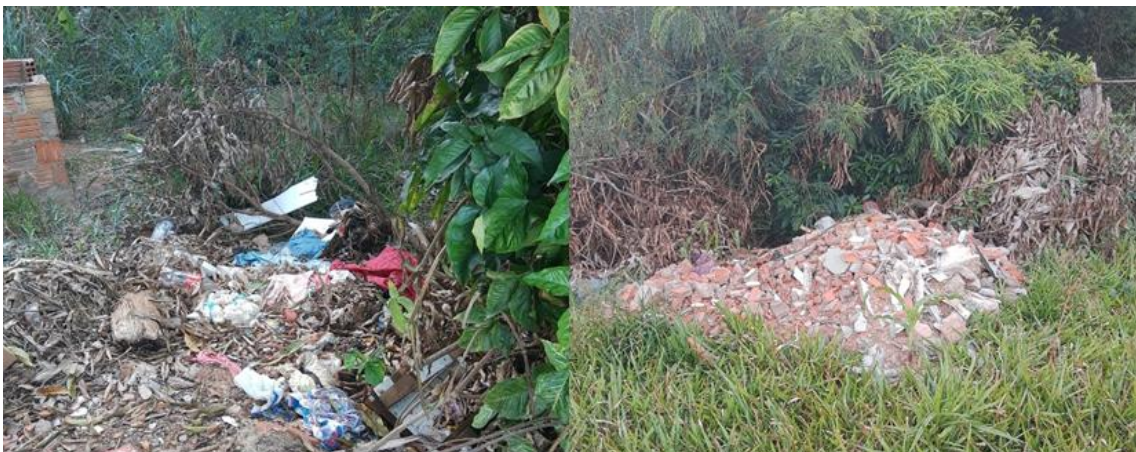
Neste ponto há o descarte de resíduos domiciliares, da construção civil e de poda/galhadas (Figura 105).

Figura 105: Ponto 4- Descarte irregular de resíduos da construção civil e domiciliares.

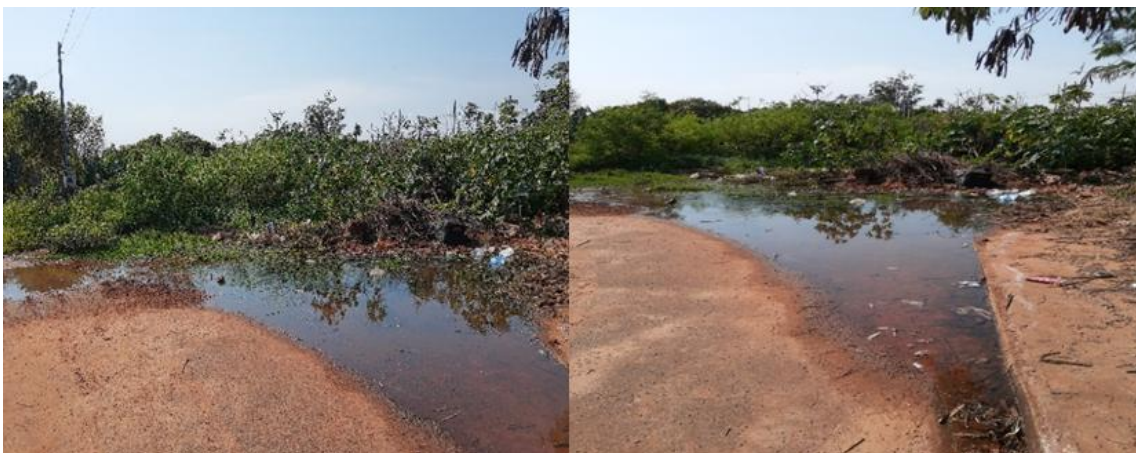
No local (Figura 107) há a disposição inadequada de resíduos sólidos e resíduos volumosos. Há também a suspeita de despejo de esgoto doméstico, segundo relatos de moradores locais.

Figura 107: Disposição irregular de resíduos domiciliares e possível efluente doméstico.

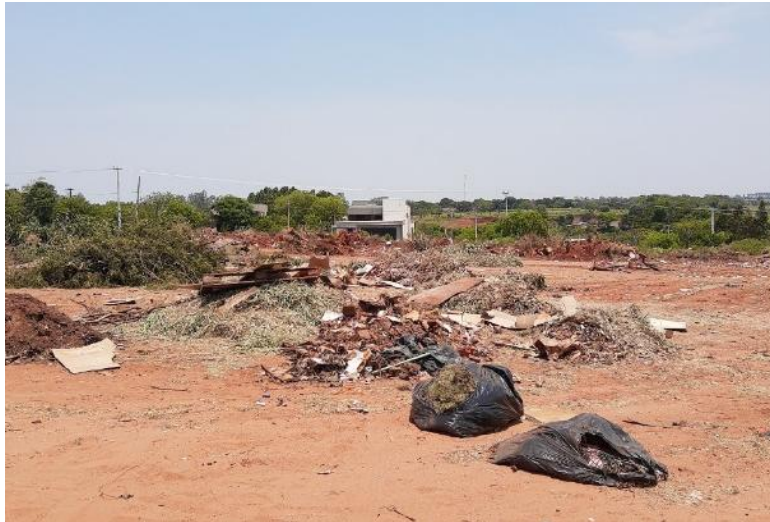
Este é o ponto de “bota-fora” descrito no item 6.2, onde há principalmente a disposição irregular de resíduos volumosos e vegetais em grande quantidade (Figura 108).

Figura 108: Área de “bota-fora”, onde são depositados irregularmente resíduos vegetais e volumosos.

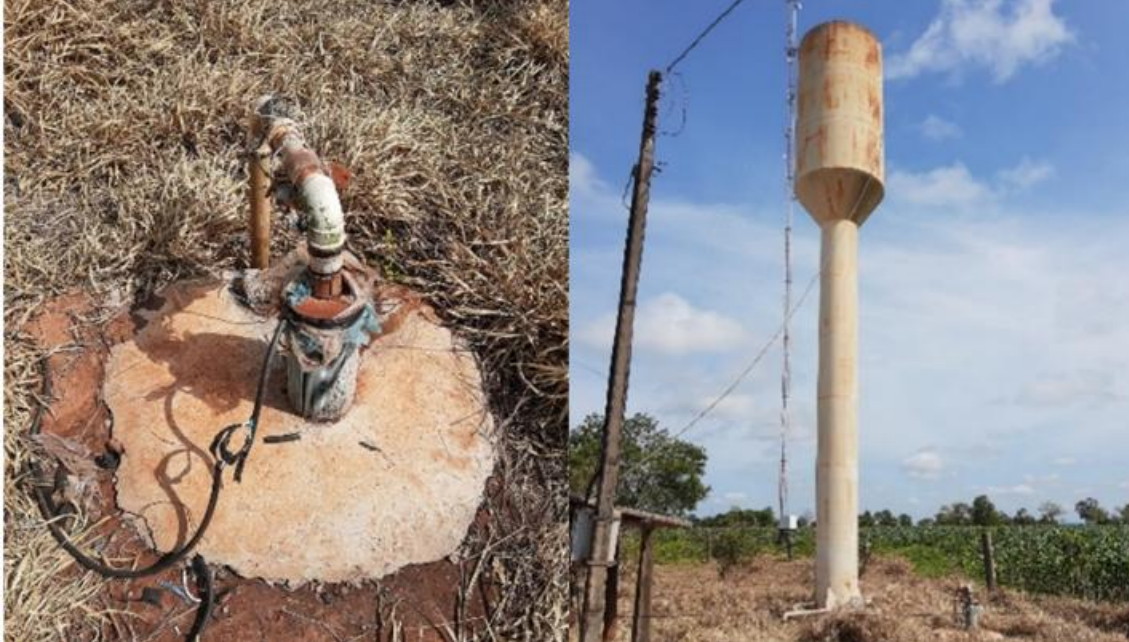
Figura 111: poço e reservatório 03 no Assentamento Rural Guanabara.

Localizados nas coordenadas 23° 0'0.62"S e 54°37'2.31" (Figura 111), abastecem cerca de 45 famílias. O reservatório tem capacidade de 10.000 litros. Foi relatada a constante queima da bomba do poço.

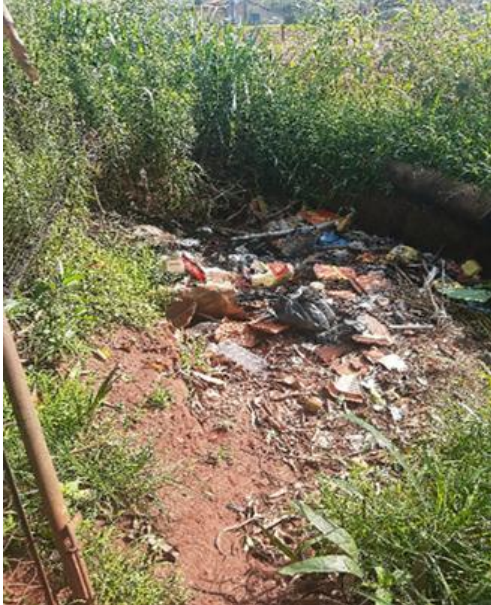
O assentamento não possui coleta de resíduos. Nas residências visitadas, constatou – se que os resíduos são dispostos de forma irregular em buracos (Figura 115) e posteriormente queimados (Figura 116).

Figura 115: Resíduos dispostos em buraco à céu aberto.

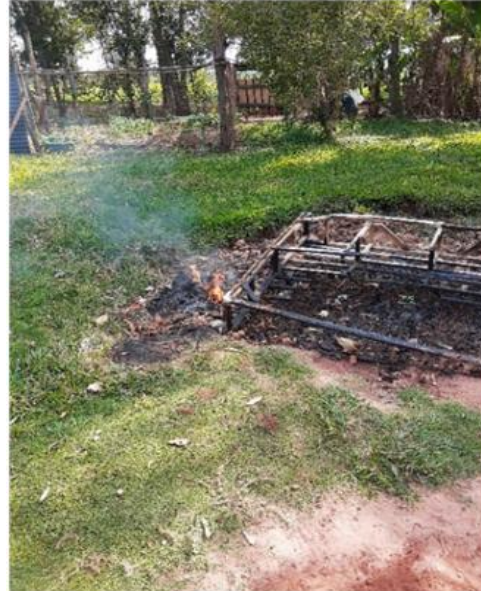
Figura 116: Queima dos resíduos sendo feita próximo às residências.

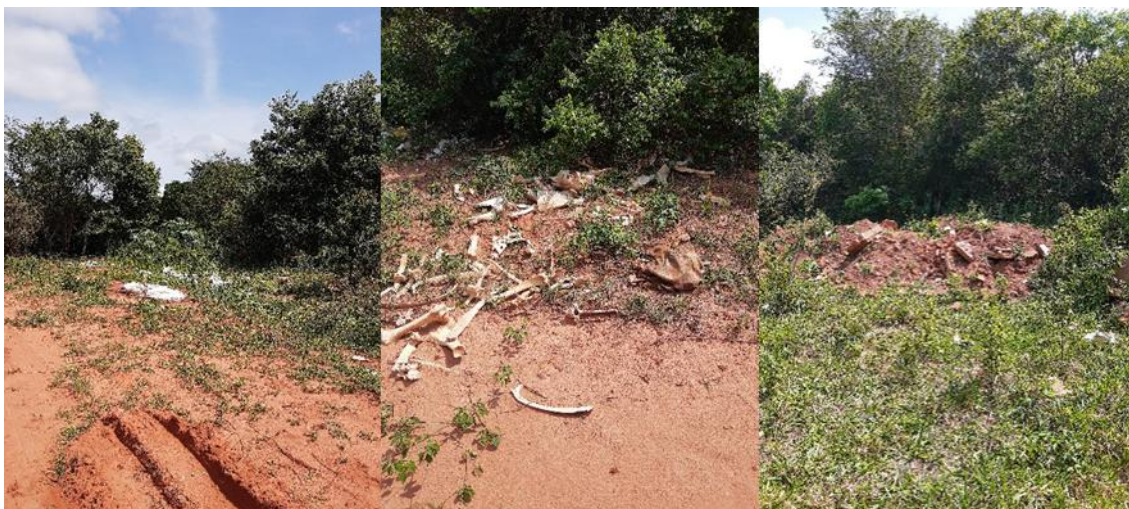
Durante a visita foi localizada uma área à beira da estrada, nas coordenadas geográficas 22°59'15.56"S e 54°38'8.19"O, onde são jogados irregularmente resíduos sólidos domiciliares, resíduos de construção civil e restos de animais, tornando-se uma área de “bota fora” do assentamento.

Figura 117: Descarte irregular de resíduos sólidos domiciliares, da construção civil e de restos de animais mortos e em área de “bota-fora”.

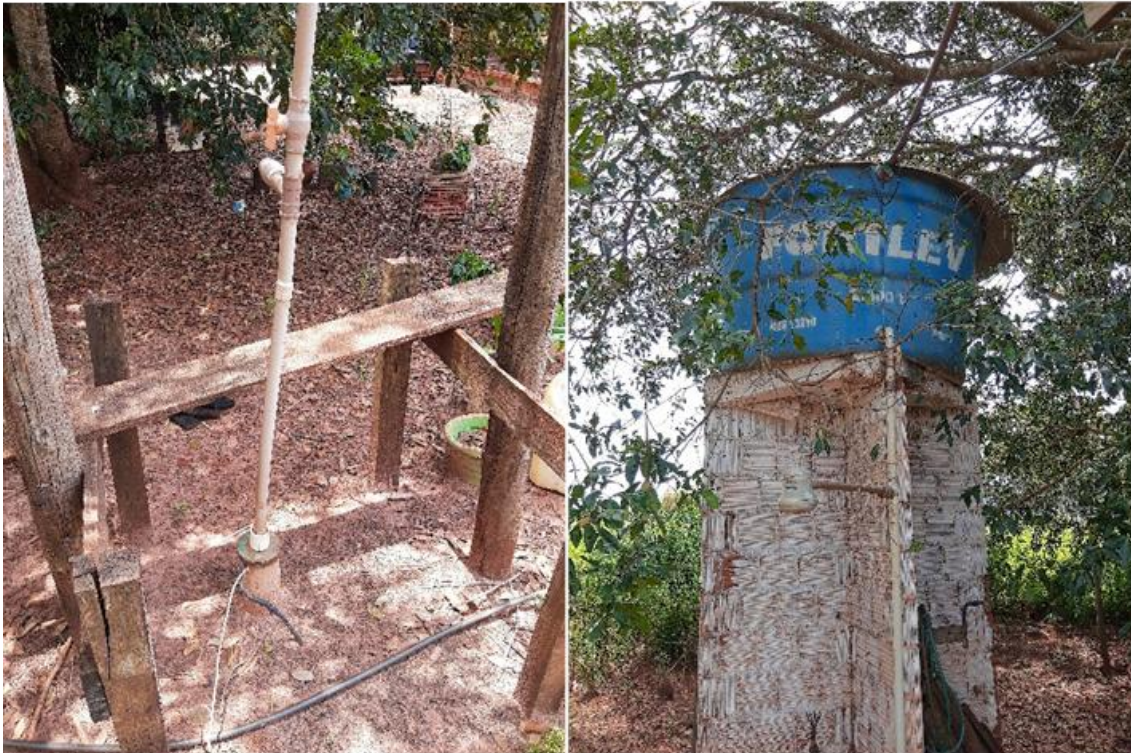
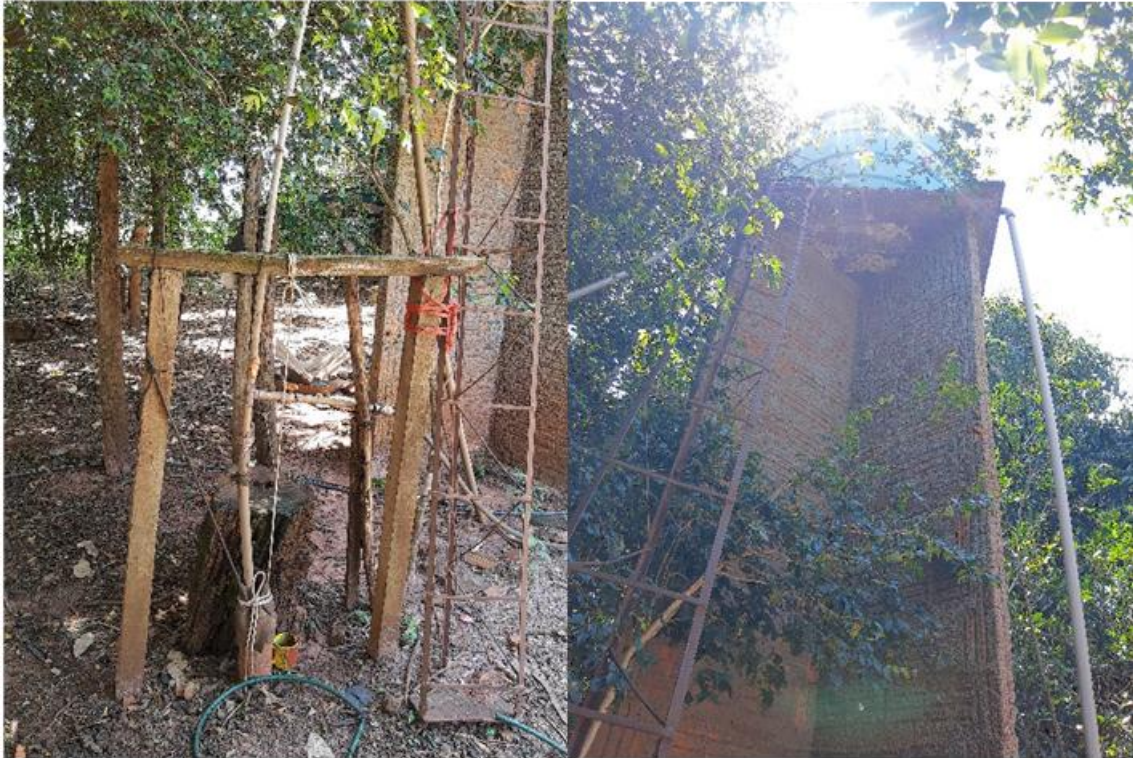
O assentamento não possui poços ou reservatórios comunitários, e sim individuais ou no máximo compartilhado entre vizinhos. Foram visitadas três propriedades com poços e reservatórios particulares, conforme as figuras a seguir. A Figura 118 e a Figura 119 mostram poços artesanais, com reservatórios logo ao lado; e a Figura 120 um poço “caipira”, ou seja, perfurado manualmente, com menor profundidade e que capta água do lençol freático. Dessa forma, este tipo de poço é mais suscetível à contaminação por efluentes sanitários ou quaisquer substâncias que estejam presentes no solo.

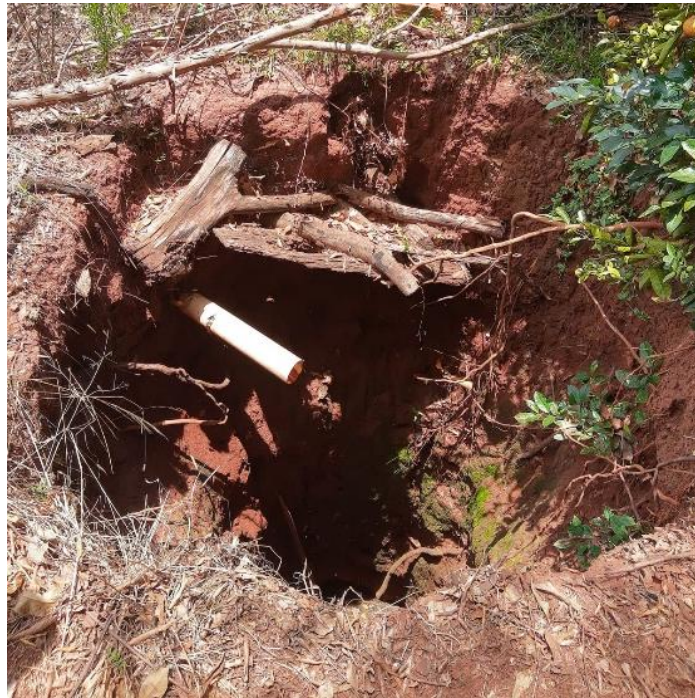
Nas residências visitadas, o esgotamento sanitário é realizado por meio de fossas sépticas individuais, as quais não seguem o padrão da ABNT 7229:1993, sendo classificadas assim como fossas rudimentares e sumidouros. Em algumas residências os efluentes oriundos da cozinha e lavanderia são despejados diretamente no solo, conforme mostra a Figura 121 e a Figura 122.

Figura 121: Fossa rudimentar/sumidouro a céu aberto, no Assentamento Rural Sebastião Rosa da Paz.

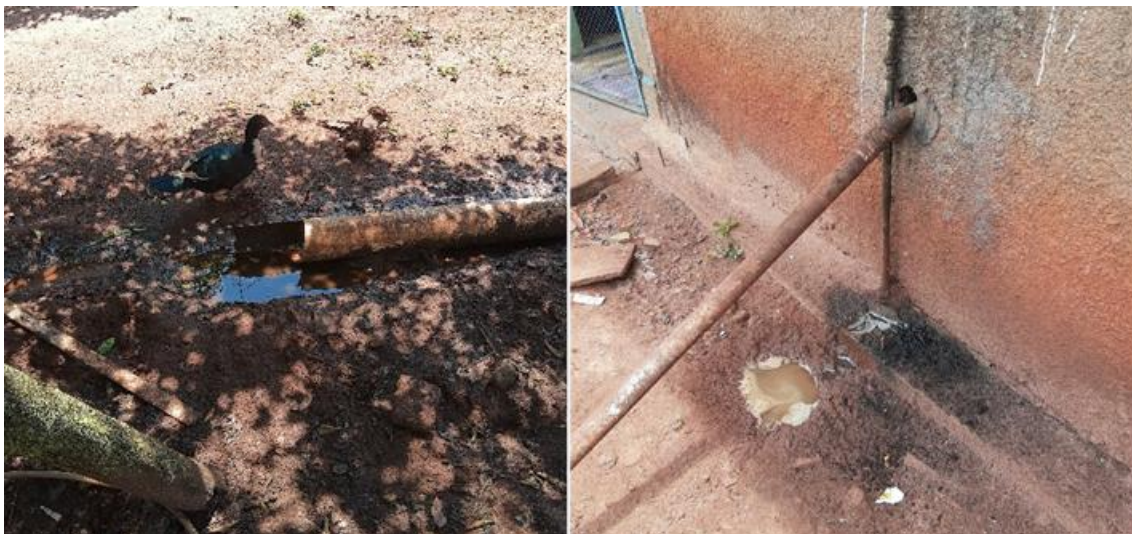
Figura 122: Efluentes domésticos despejados diretamente sobre o solo, no Assentamento Rural Sebastião Rosa da Paz.

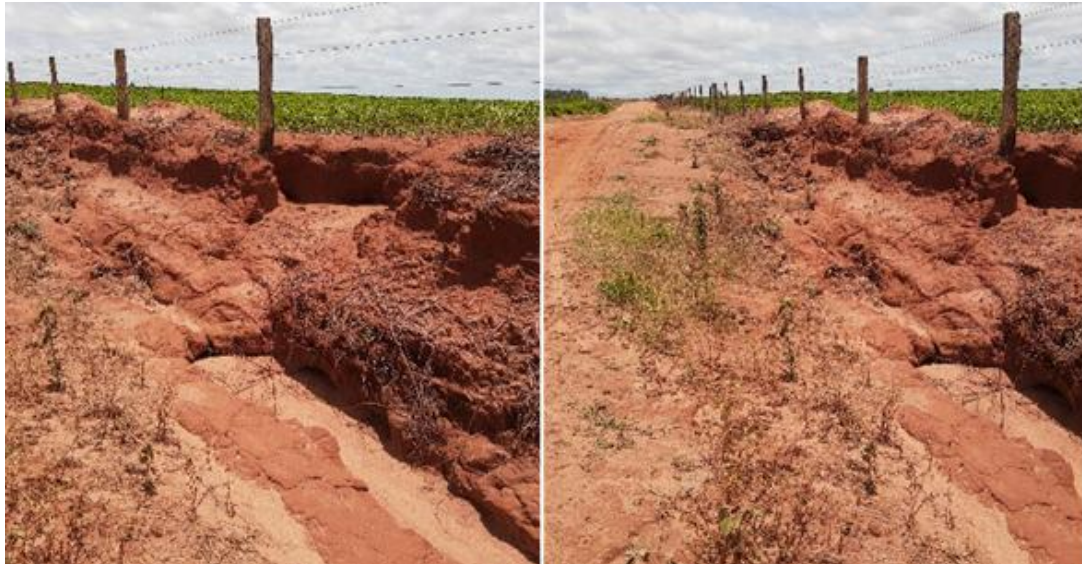
Neste ponto há formação de processo erosivo em sulcos à beira da estrada e já adentrando a plantação de uma propriedade rural, conforme a Figura 124.

Figura 124: O processo erosivo já adentra a propriedade rural.

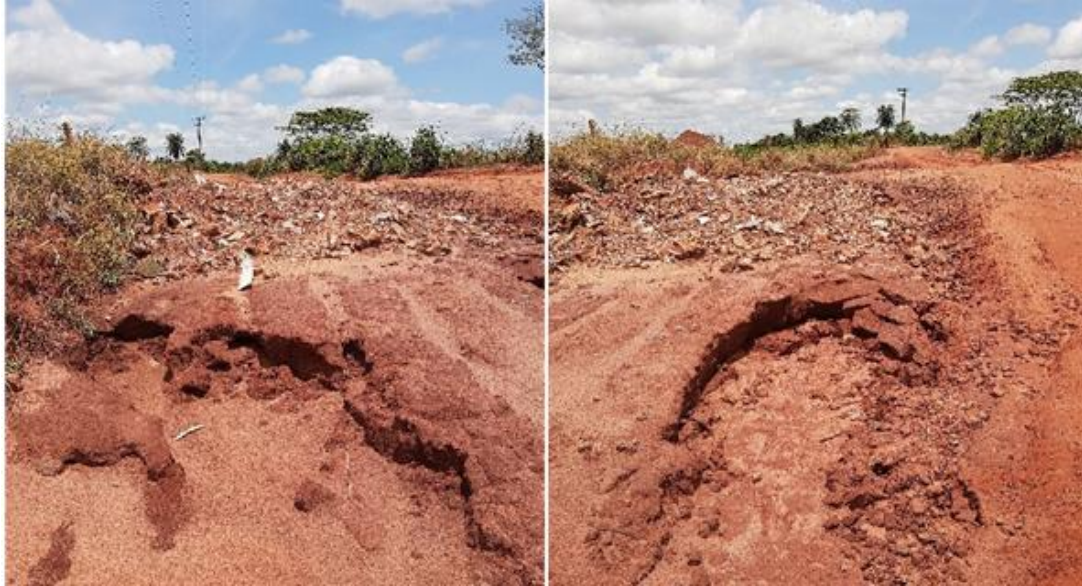
Neste ponto o processo erosivo atinge a estrada e, como forma de remediação do problema, foram jogados entulhos no local, conforme mostra a Figura 125.

Figura 125: Entulhos dispostos sobre erosão no Ponto 03.

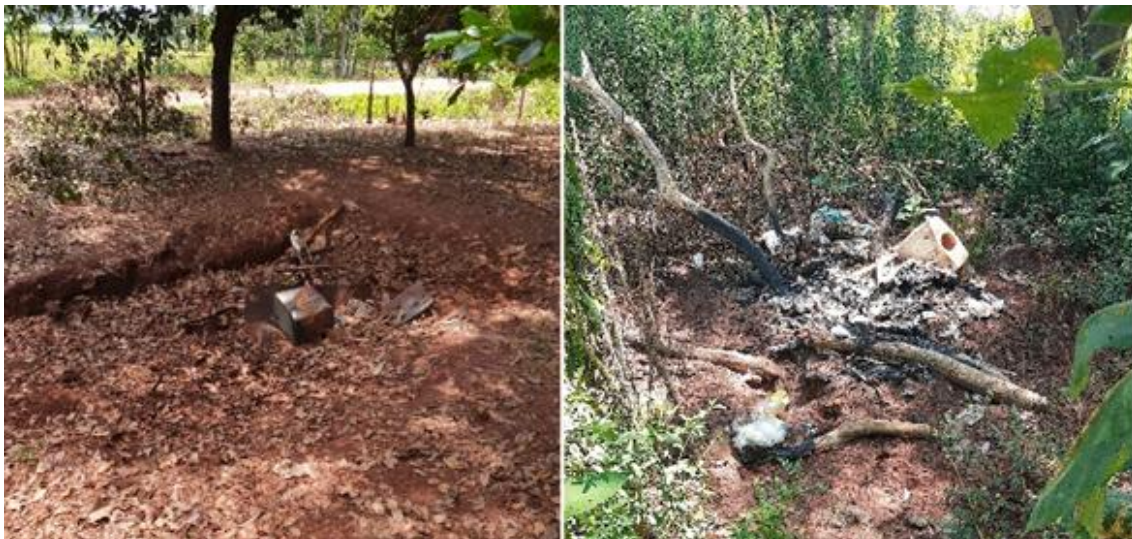
O assentamento não possui coleta de resíduos. Nas residências visitadas, constatou-se que os resíduos são dispostos de forma irregular em buracos e posteriormente queimados, conforme mostra a Figura 126.

Figura 126: resíduos dispostos em buraco (esquerda) e local de queima de resíduos(direita).
