PREFEITURA MUNICIPAL DE
AMAMBAI
MATO GROSSO DO SUL - BRASIL

Plano Municipal de Saneamento Básico

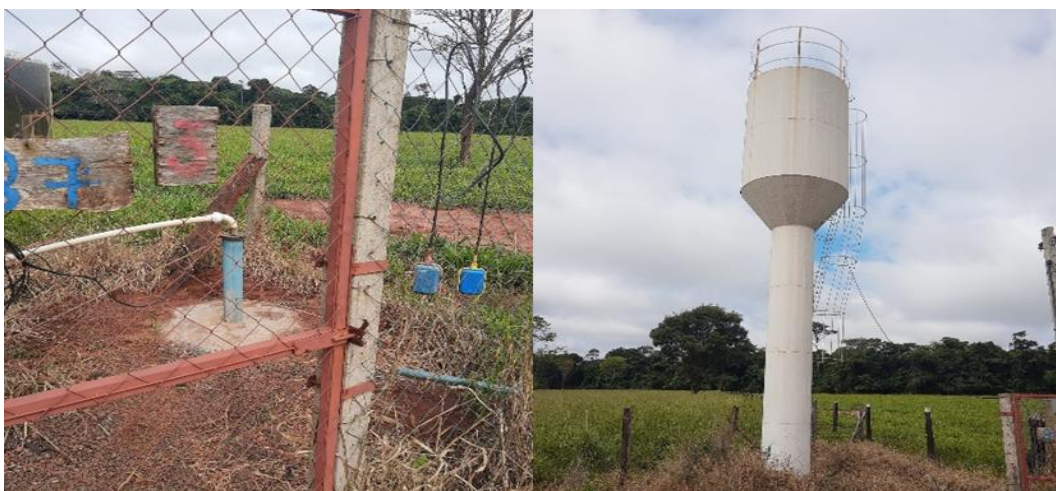
Figura 129: Poço e reservatório da associação de moradores 03, no assentamento Querência.

O poço e o reservatório estão no mesmo local e atendem a associação de moradores 03. O reservatório possui capacidade de 10.000 litros. O poço possui bomba com acionamento automático, no entanto, foi relatado que ela já queimou duas vezes. Estão localizados nas coordenadas geográficas 23° 7'24.73"S e 54°57'49.17"O (Figura 129).

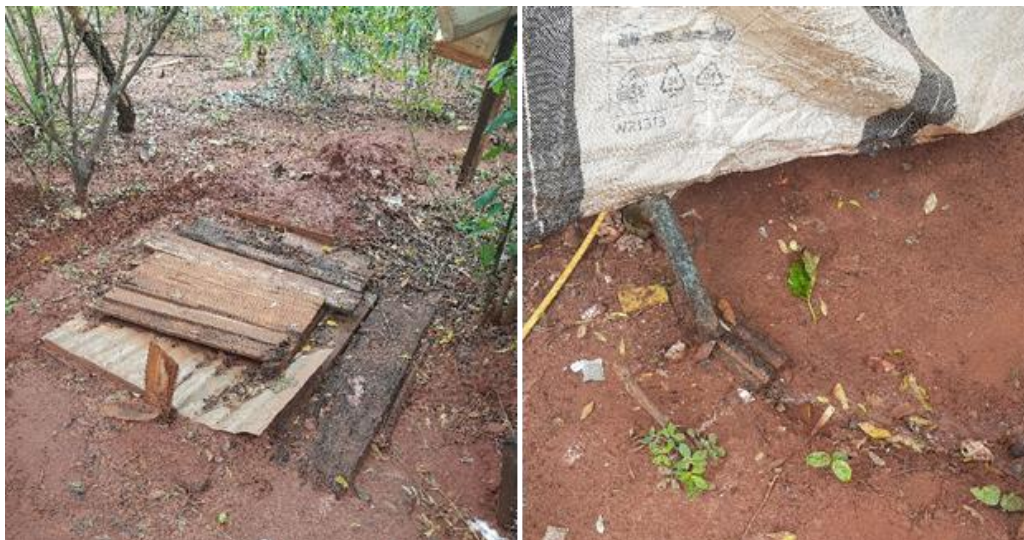
O esgotamento sanitário é realizado com fossas sépticas individuais, que não seguem os padrões ABNT 7229:1993, sendo assim classificadas como “fossas rudimentares e sumidouros”. Em algumas residências os efluentes oriundos da cozinha e lavanderia são despejados diretamente no solo (Figura 134).

Figura 134: Fossa rudimentar e despejo de efluente da lavanderia diretamente sobre o solo, no assentamento Querência.

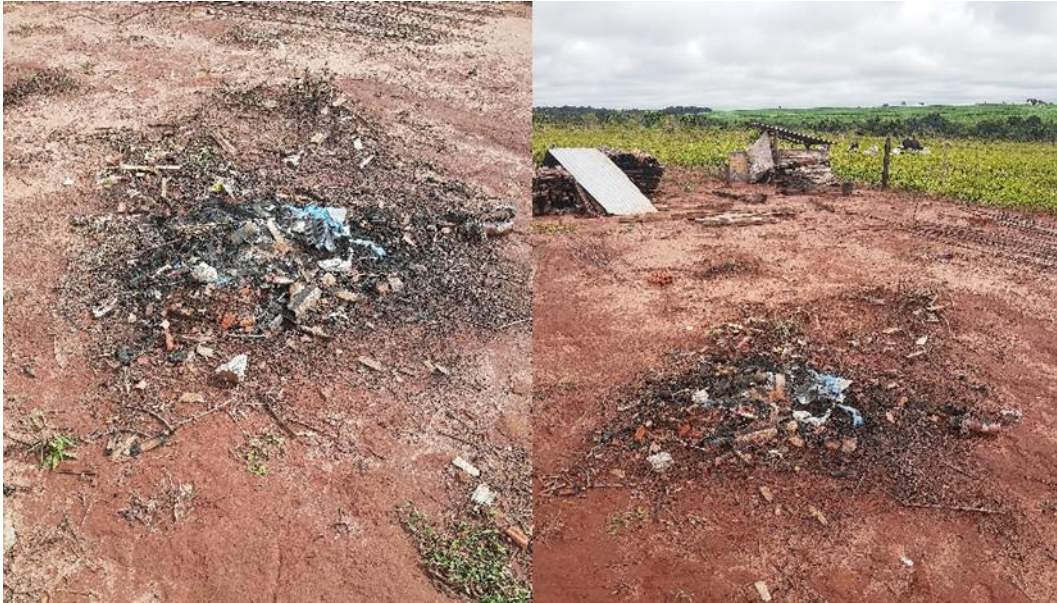
O assentamento não possui serviço de coleta de resíduos. Nas residências visitadas os resíduos são dispostos no solo e posteriormente queimados (Figura 136).

Figura 136: Resíduos domiciliares dispostos sobre o solo e queimados, no assentamento Querência.

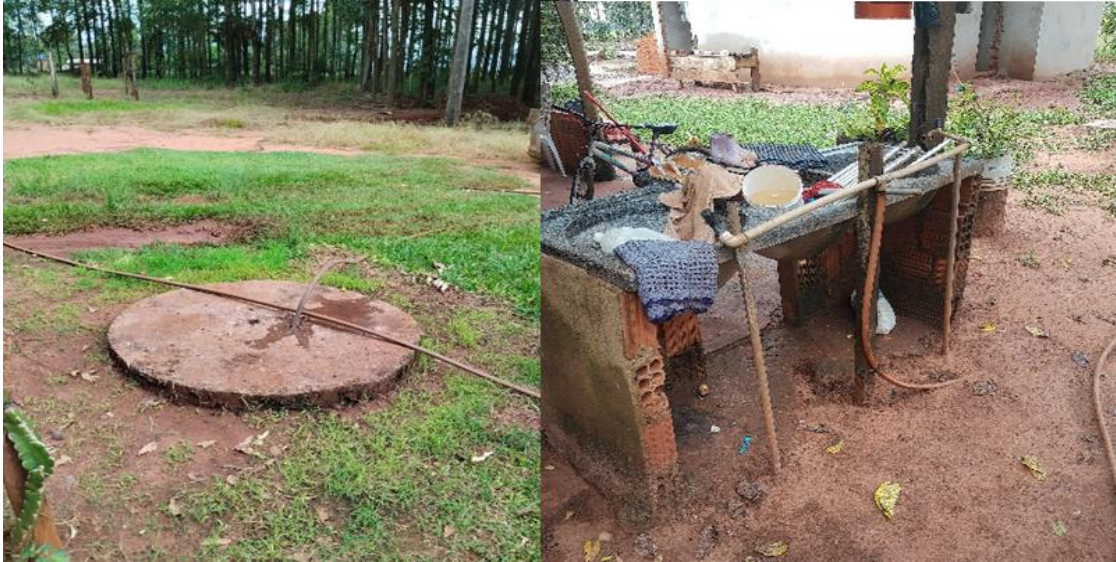
O esgotamento sanitário nas residências visitadas é realizado através de fossas sépticas individuais (Figura 139) as quais não seguem os padrões ABNT 7229:1993, sendo assim classificadas como “fossas rudimentares e sumidouros”. Em algumas residências os efluentes oriundos da cozinha e lavanderia são despejados diretamente no solo.

Figura 139: Fossa séptica e despejo de efluente da lavanderia sobre o solo, no assentamento Magno de Oliveira.

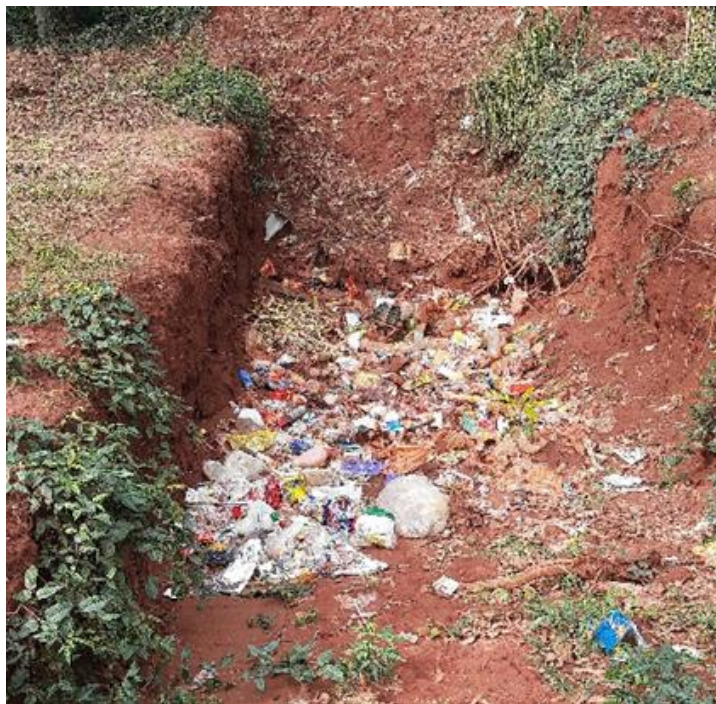
O assentamento não conta com serviço de coleta de resíduos. Na maioria das residências, os resíduos são dispostos superficialmente no solo ou em valas e posteriormente queimados. Em uma única residência fora relatado pelo morador que os resíduos recicláveis são levados para descarte na cidade de Amambai.

Figura 140: Vala para disposição e queima de resíduos domiciliares, no assentamento Magno de Oliveira.

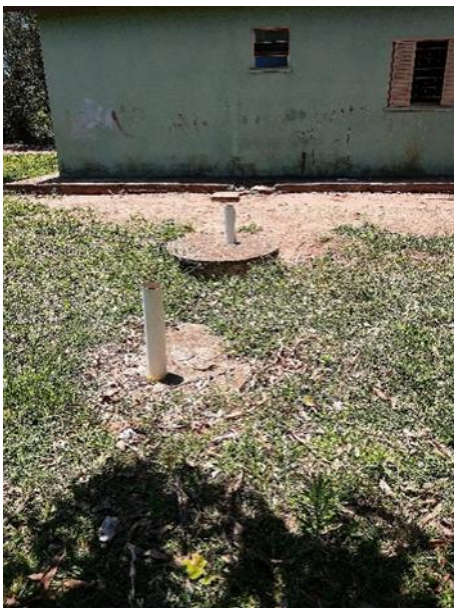
Não há sistema público de esgotamento sanitário instalado na Aldeia Limão Verde. Parte das residências possui fossas sépticas individuais que não seguem o padrão da ABNT 7229:1993, sendo classificadas assim como “fossas rudimentares e sumidouros” (Figura 148). Em outras residências são utilizados banheiros a céu aberto, cujos efluentes são despejados diretamente sobre o solo (Figura 149).

Figura 148: Fossa séptica em residência na Aldeia indígena Limão Verde.

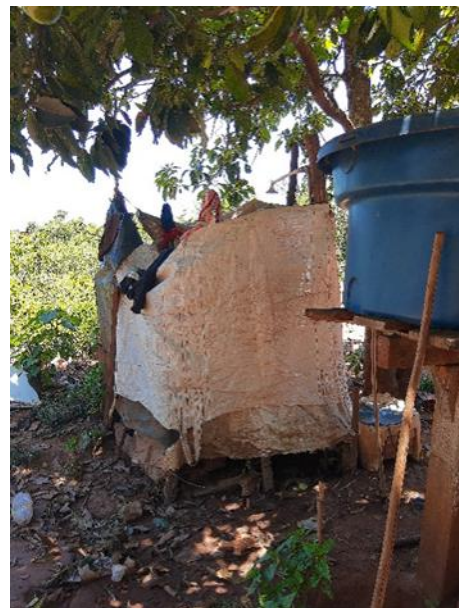
Figura 149: Banheiro externo à céu aberto, em residência na Aldeia indígena Limão Verde.
