Diagnóstico – Produto 03

Amambai/MS

Plano de Saneamento Básico de Amambai/MS –
Revisão 01.

MAIO DE 2023

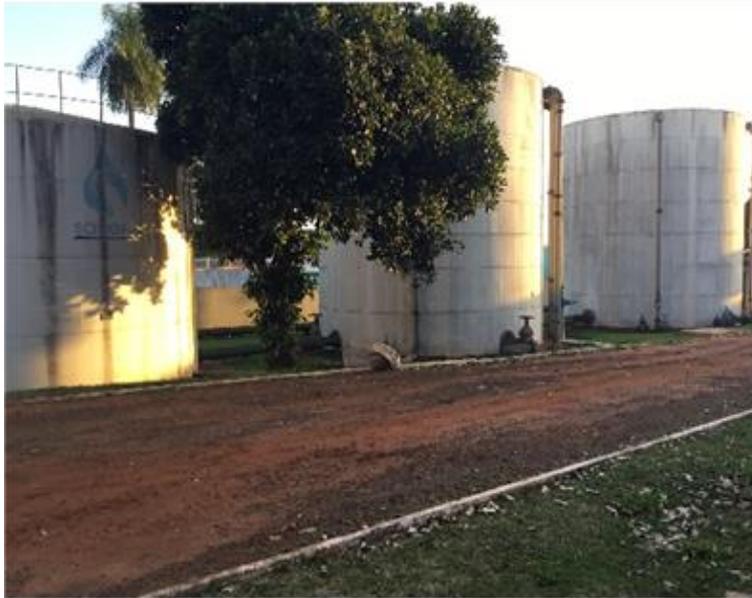
Neste ponto, está localizado o escritório da Sanesul e o sistema central de reservação e distribuição de água, que abastece 61,4% da cidade (Região 2). Nele está instalado o poço AMA 011, atualmente desativado. Também há 4 reservatórios apoiados, dois com capacidades de 300 m³ e dois com 450 m³; além de um reservatório semienterrado de 1.000 m³. O sistema de tratamento é realizado por desinfecção simples utilizando -se cloro líquido gasoso aplicado através de cloradores

Figura 11: Reservatórios apoiados, próximo ao poço AMA 011 que se encontra desativado.

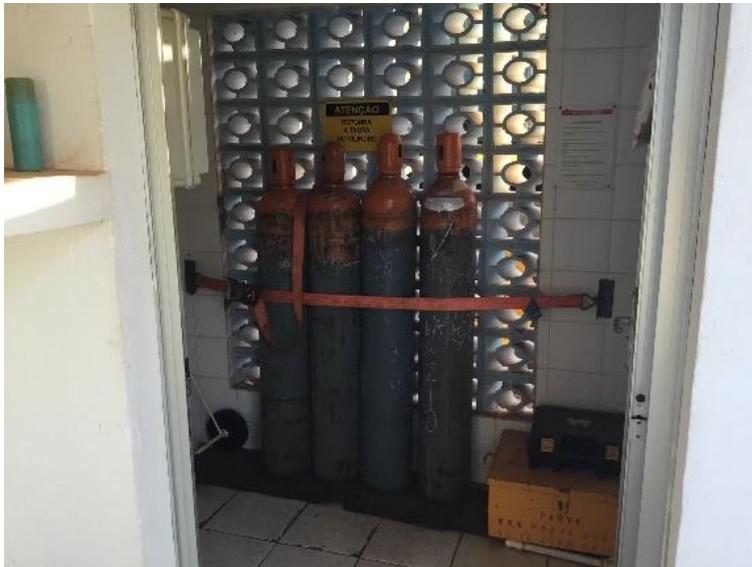
Figura 12: Cilindros de cloro líquido gasoso.

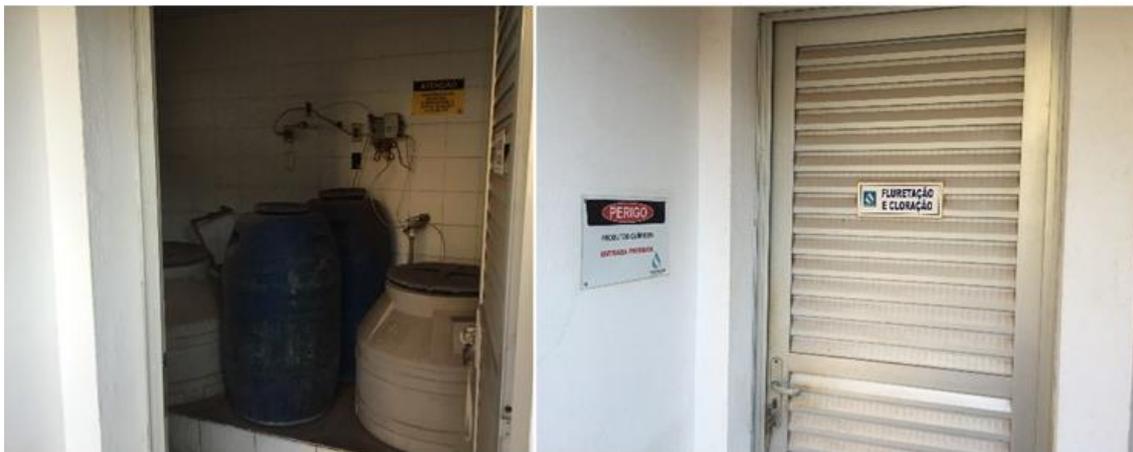
gasosos. É realizada também a fluoretação com ácido fluossilícico, que é aplicado em solução através de bomba dosadora.

Figura 13: Fluoretação.

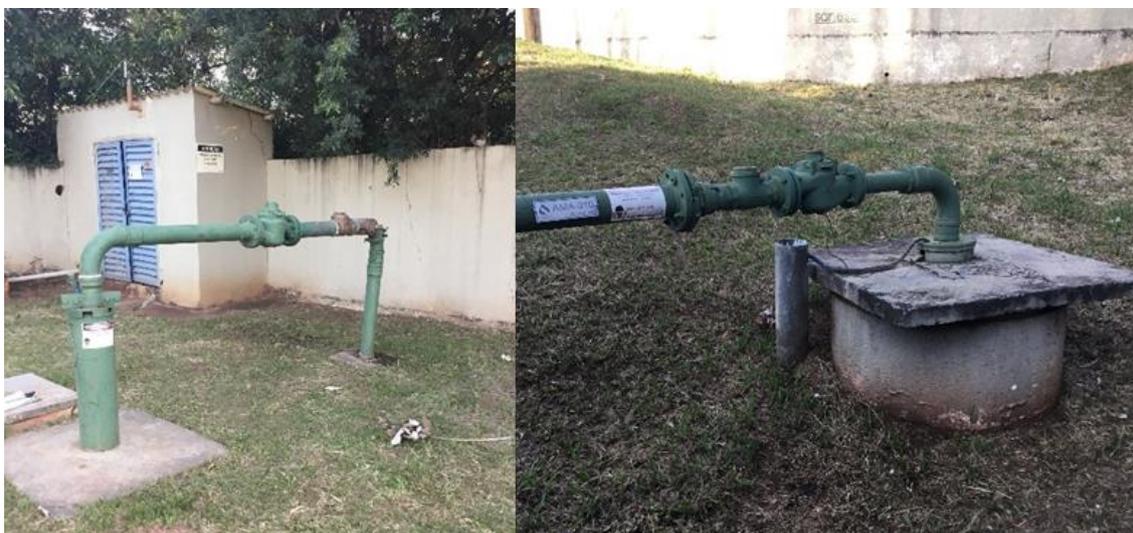
No local estão os poços AMA 06 e AMA 010. O AMA 006 possui 160 metros de profundidade e vazão de 24,67 m³/h. O AMA 010 tem profundidade de 110 m e vazão de 15,54 m³/h. O monitoramento dos poços é realizado via telecomando.

Figura 14: Poço AMA 006 (esquerda) e AMA 010 (direita).

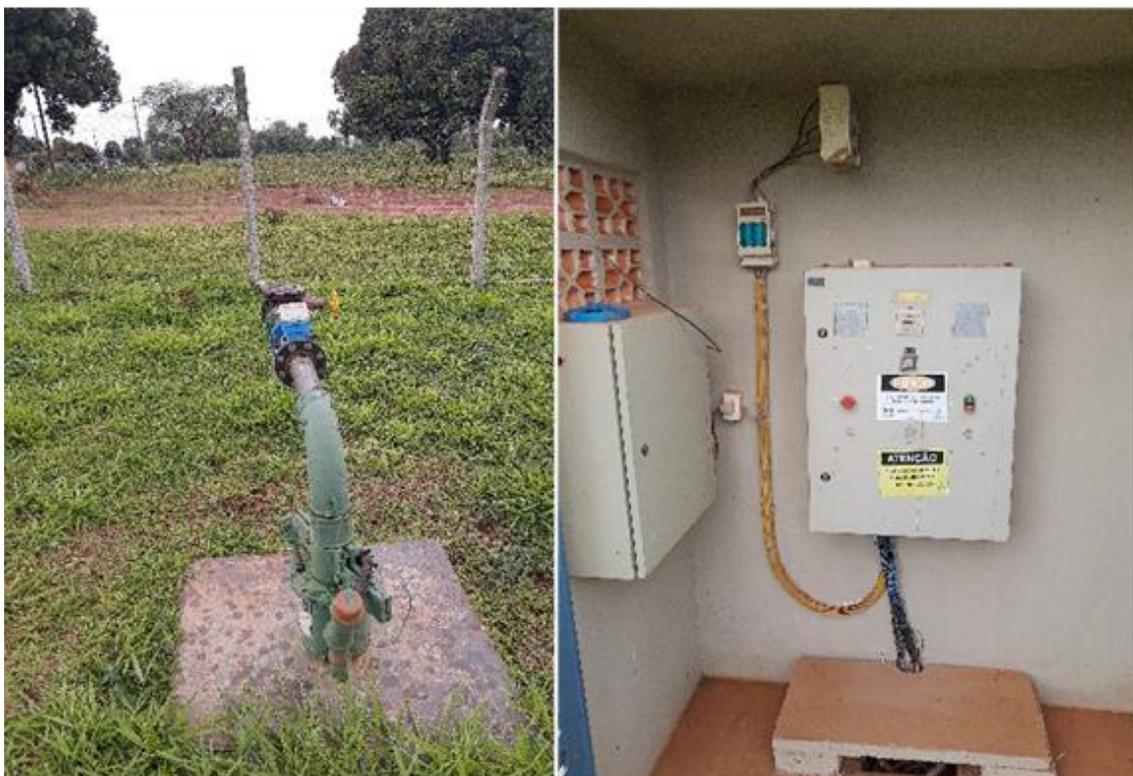
Neste local está localizado o poço AMA 008, com 110 metros de profundidade e vazão de 33,10 m³/h. O monitoramento é realizado via telecomando.

Figura 15: AMA 008 e estrutura de telecomando.

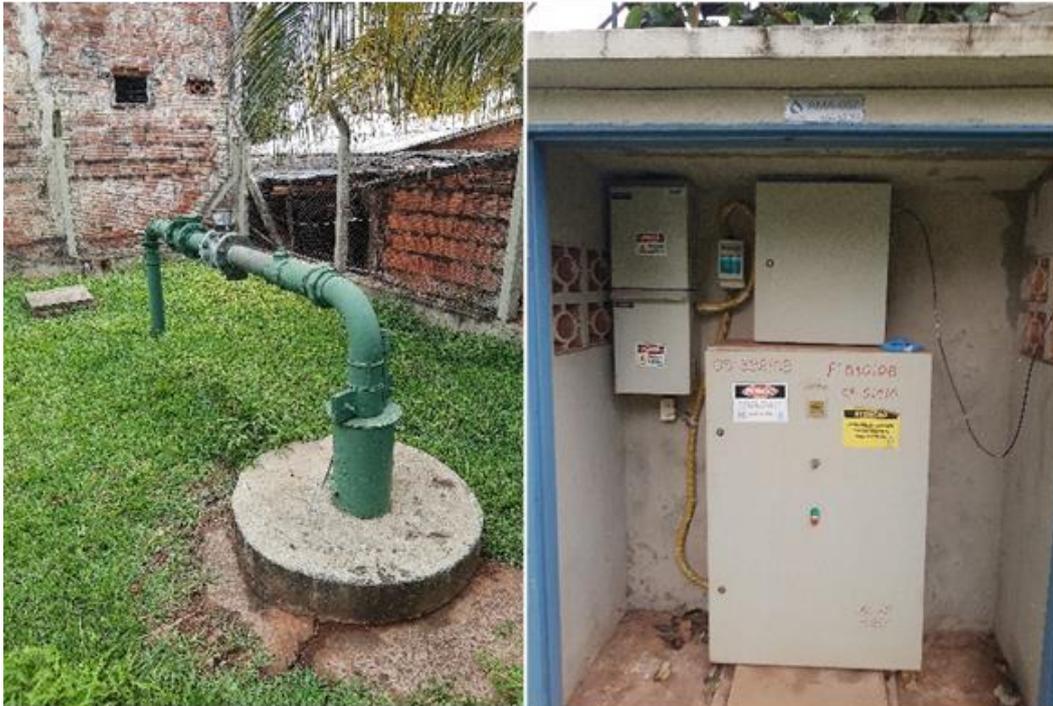
Neste local está localizado o AMA 007, com capacidade instalada de bombeamento de 44,62 m³/h e 123 metros de profundidade. O monitoramento também é realizado via telecomando.

Figura 16: Poço AMA 007 e sistema de telecomando.

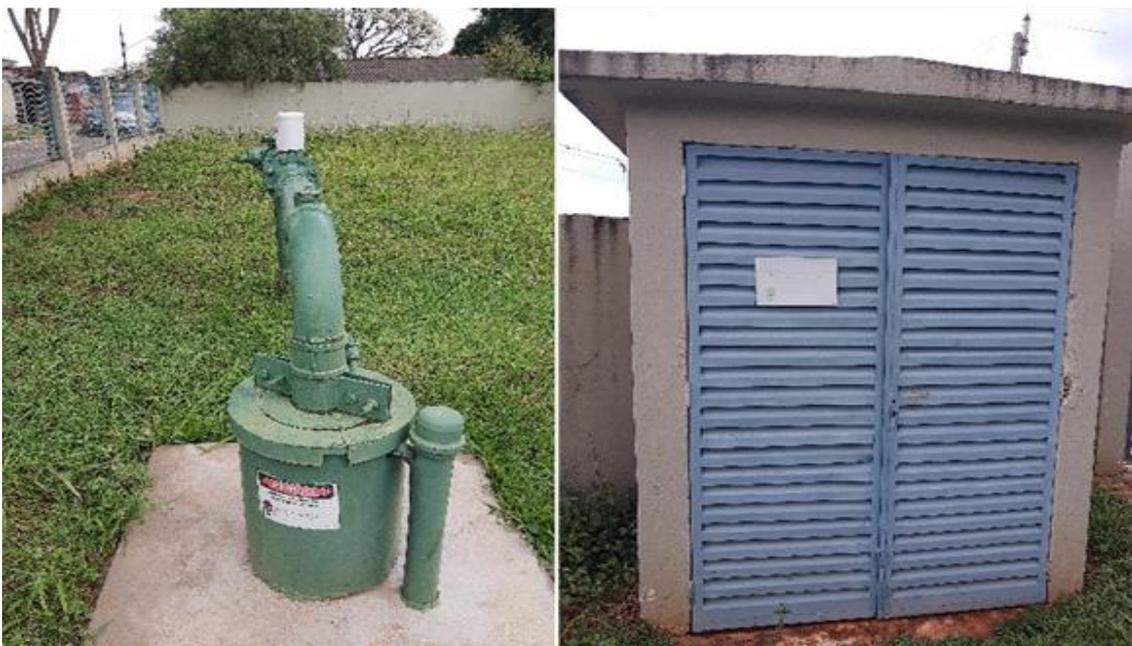
Neste local está localizado o AMA 012, com 210 metros de profundidade e capacidade de bombeamento de 99,45 m³/hora, com monitoramento realizado via telecomando.

Figura 17: Poço AMA 012 e sistema de telecomando.

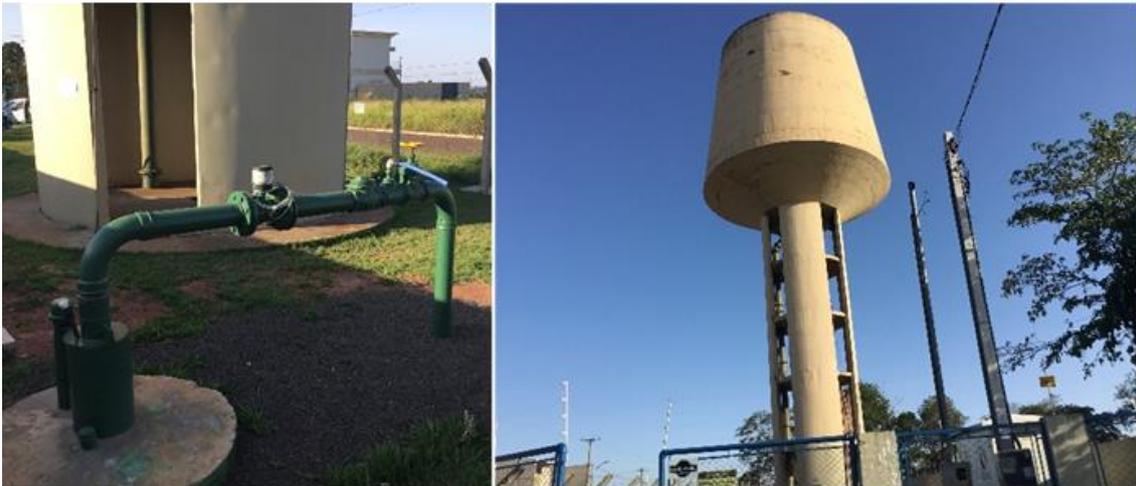
Neste local está localizado o AMA 014, que possui profundidade de 152 metros e capacidade de bombeamento de 37,98 m³/h, sendo o monitoramento realizado via telecomando. Ao lado há um reservatório elevado com capacidade de 500m³, que juntamente com os reservatórios do AM AGU 01, abastece os 38,6% restantes da área urbana (Região 1).

Figura 18: Poço AMA 14 e reservatório elevado.

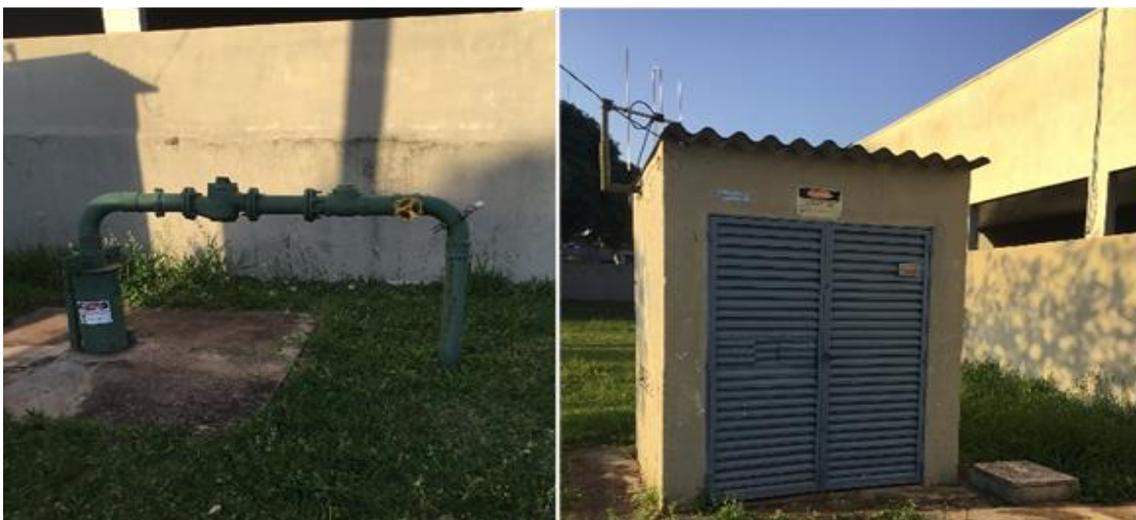
Neste local está localizado o AMA 002, que possui 150 metros de profundidade e capacidade de bombeamento de 28,73 m³/h. O monitoramento é realizado via telecomando.

Figura 19: Poço AMA 002 e sistema de telecomando.

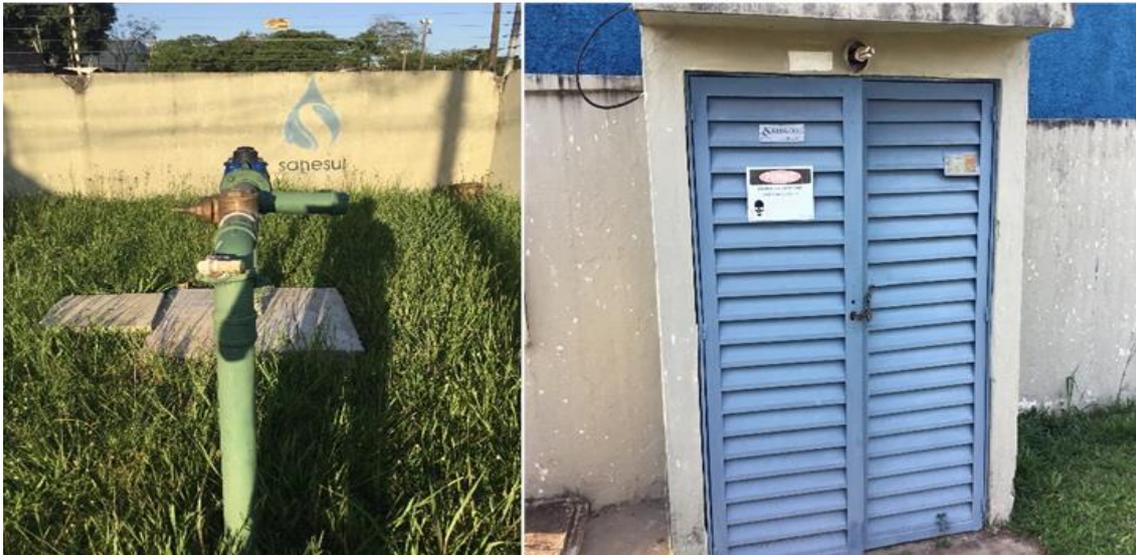
Neste local está localizado o AMA 005 que possui profundidade de 148 metros e capacidade de bombeamento de 22,30 m³/h. Seu monitoramento é realizado via telecomando.

Figura 20: Poço AMA 005 e sistema de telecomando.

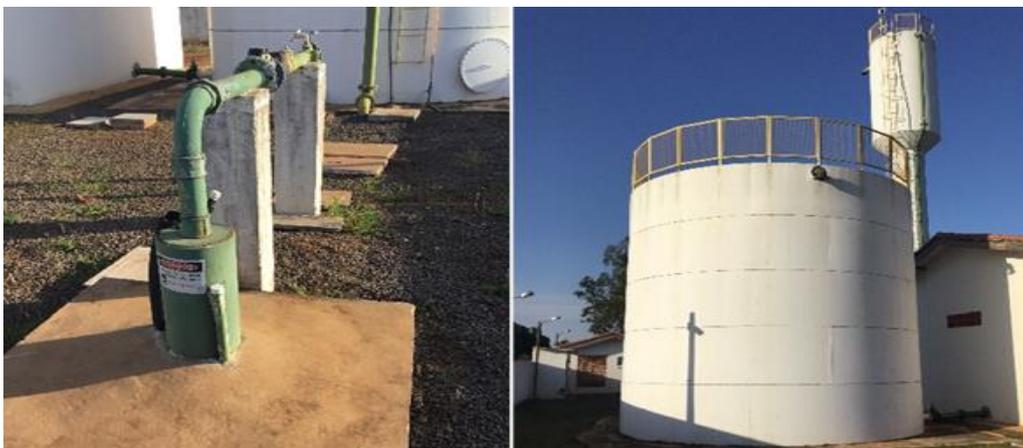
Neste local está localizado o poço AMA 013, com profundidade de 152 metros e capacidade de bombeamento de 9,17 m³/h, com o monitoramento realizado via telecomando. Os reservatórios ao lado são tipo apoiado, com 200 m³, e elevado, com 50 m³. Este sistema é separado do restante de poços e reservatórios, e abastecem apenas o bairro Residencial Analy.

Figura 21: Poço AMA 013 e os reservatórios apoiado e elevado.

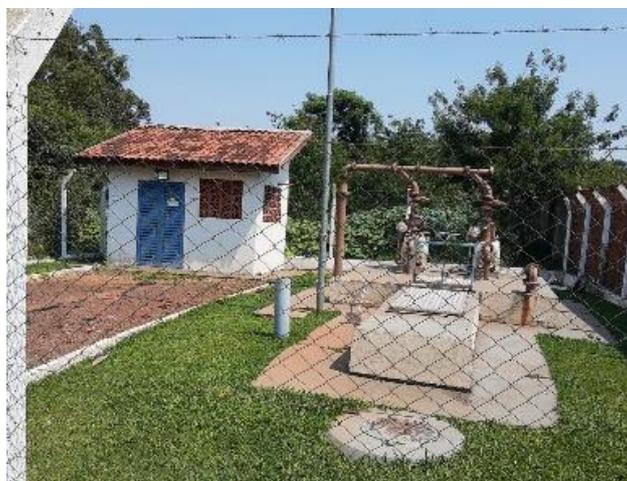
Estação Elevatória de Esgoto (EEE) Copacabana, localizada na Rua Duque de Caxias (Figura 25). OS efluentes passam pelo local e são bombeados até a Estação de Tratamento. Esta EEE faz a transposição do Sub-Sistema Vila Copacabana (antigo Amambai I) para o interceptor que chega na Estação Elevatória Final.

Os sólidos grosseiros são removidos por gradeamento com espessura de 20 mm. E a linha de recalque tem diâmetro de 200 mm. Assim como a EEE Vila Jussara, a EEE Copacabana também é suscetível a alagamentos, segundo Diagnóstico da Sanesul (2020).

Figura 25: EEE Copacabana.

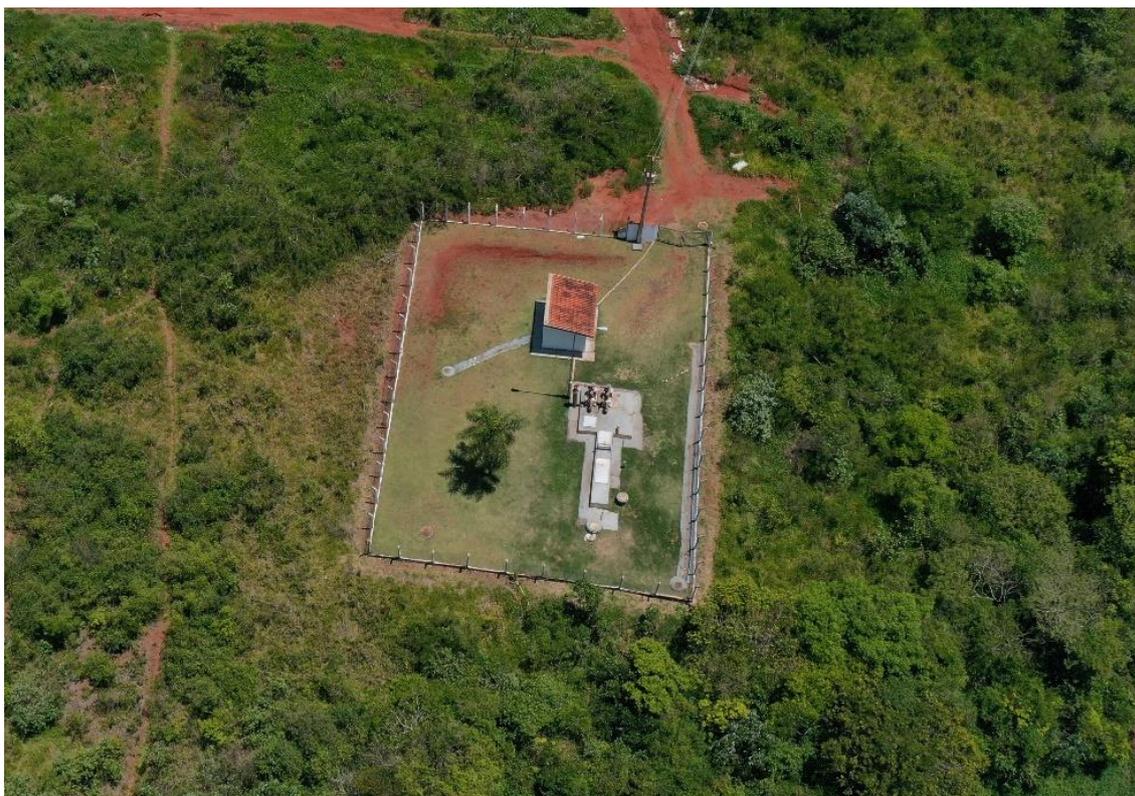
EEE localizada na rua Fausto Parada de Carvalho. Os efluentes chegam até o local e são bombeados até a atual ETE. Possui retenção de sólidos grosseiros com espessura de 20 mm. A linha de recalque conta com uma travessia de rio em ferro dúctil com diâmetro de 300 mm.

Figura 26: Estação Elevatória de Esgoto.

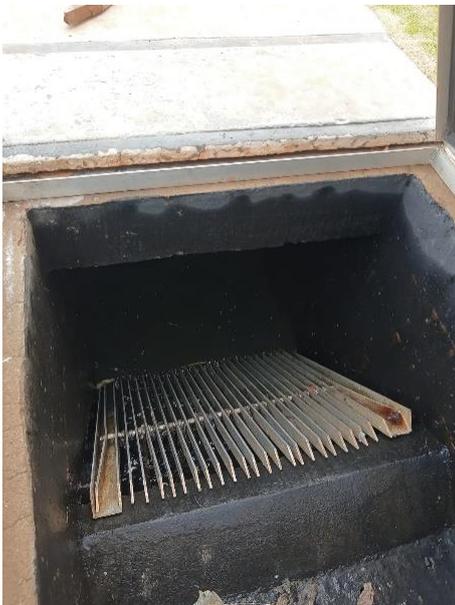
No tratamento preliminar ocorre a remoção dos sólidos grosseiros por meio do gradeamento (Figura 28), caixa de gordura e a medição de vazão pela calha Parshall (Figura 29).

Figura 28: Gradeamento.

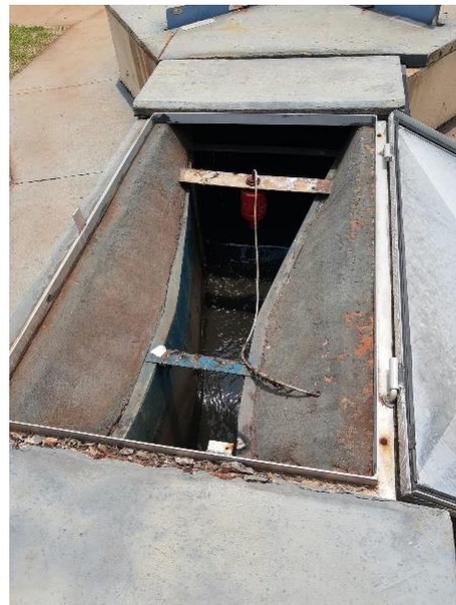
Figura 29: Calha Parshall.

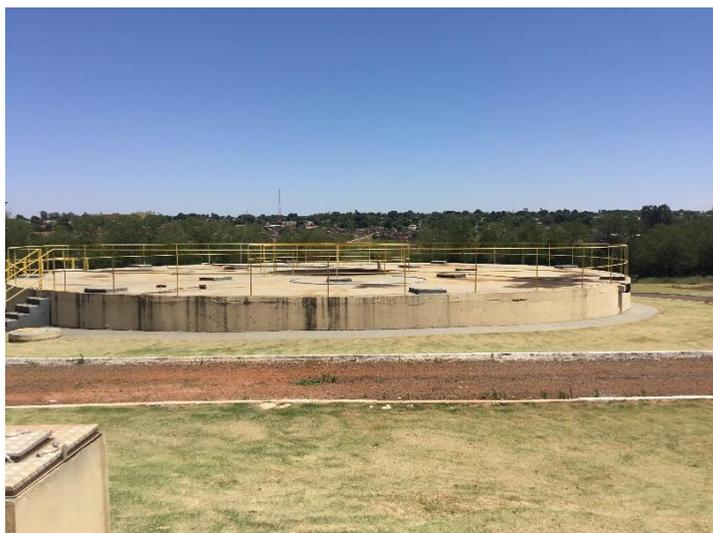
No tratamento primário é feita a remoção da matéria orgânica por meio de processos biológicos, que acontecem no Reator Anaeróbio de Leito Fluidizado-RALF (Figura 30). Dentro do RALF o efluente é conduzido para a câmara divisora de vazão que ocorre no topo do reator. Nesta câmara o efluente é dividido por meio de vertedores triangulares.

Figura 30: Reator Anaeróbio.

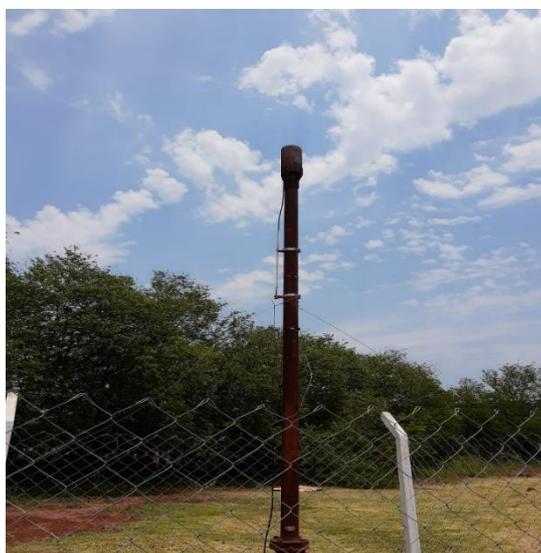
As bactérias existentes produzem biogás durante o processo de digestão. Por esse motivo, na parte superior do reator existe uma parede defletora que promove a separação entre gás, líquido e sólido. Os gases são queimados pelo gasômetro existente no topo (Figura 31). A queima dos gases é realizada para evitar mau cheiro e a poluição do ar. A parte sólida retida nessa fase retorna para a manta de lodo.

Figura 31: Queima de gases.

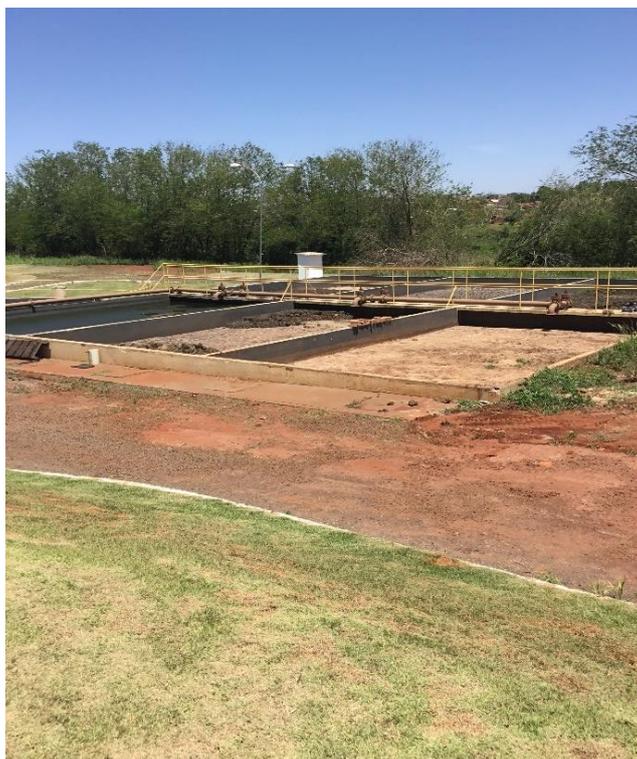
Os lodos retirados do RALF e do Decantador Secundário são dispostos nos leitos de secagem. Ao todo encontram-se em operação 6 (seis) leitos de 5,80 m x 10,0 m (Figura 32).

Figura 32: Leitos de secagem.

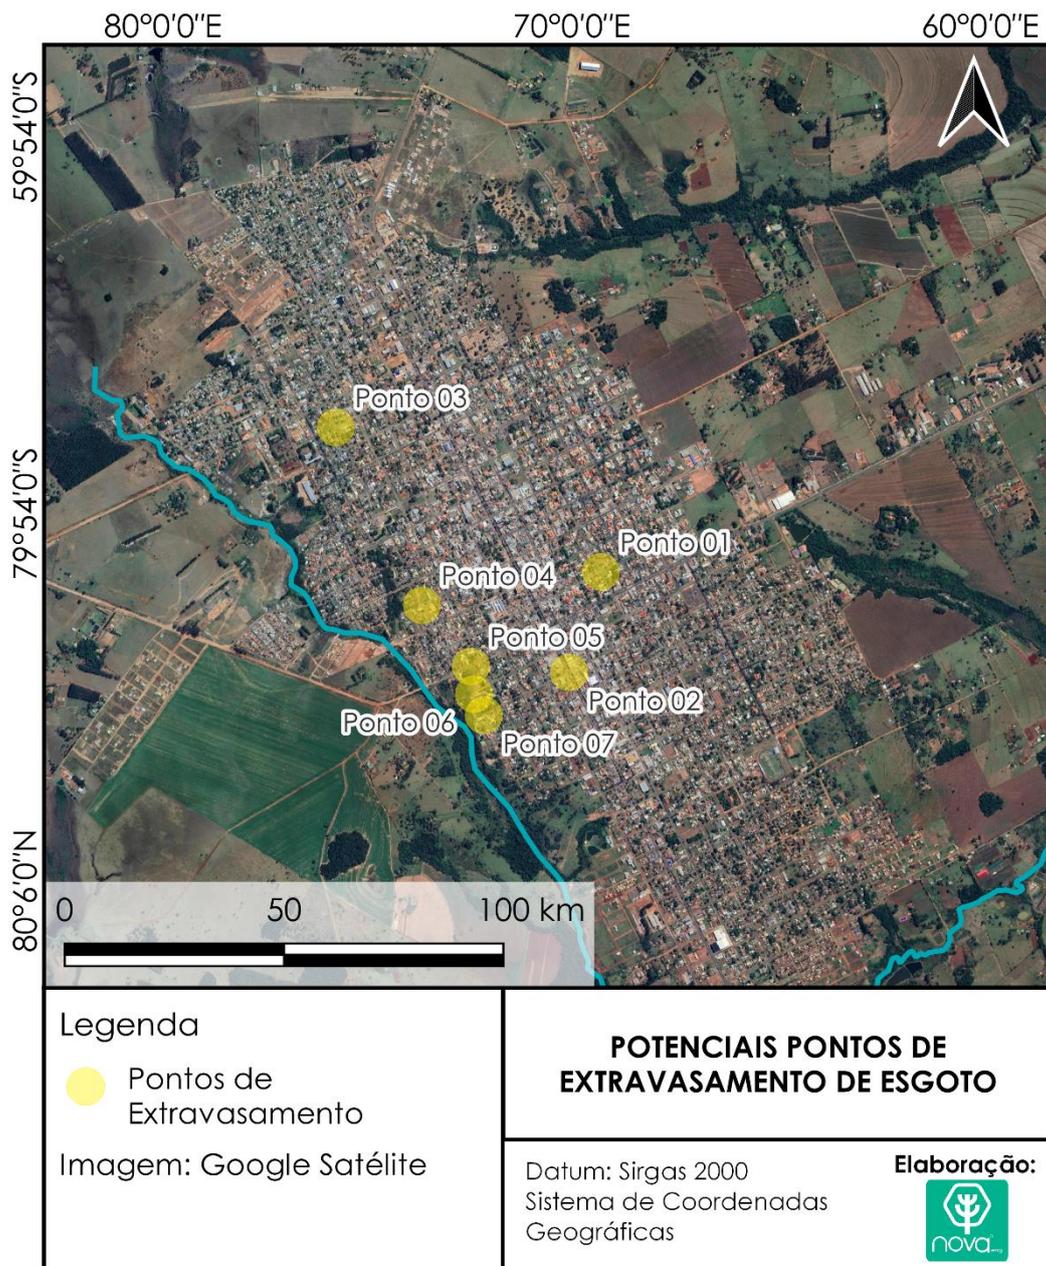
Com relação a pontos suscetíveis a extravasamentos, a Sanesul identificou 7 (sete) pontos (Figura 37) com elevada criticidade no sistema de Amambai. São eles:

Estes pontos podem ser considerados como potenciais causadores de passivos ambientais, já que os extravasamentos podem gerar a contaminação do solo e das águas subterrâneas.

Figura 37: Pontos de extravasamento de esgoto, apontados pela Sanesul (2016).

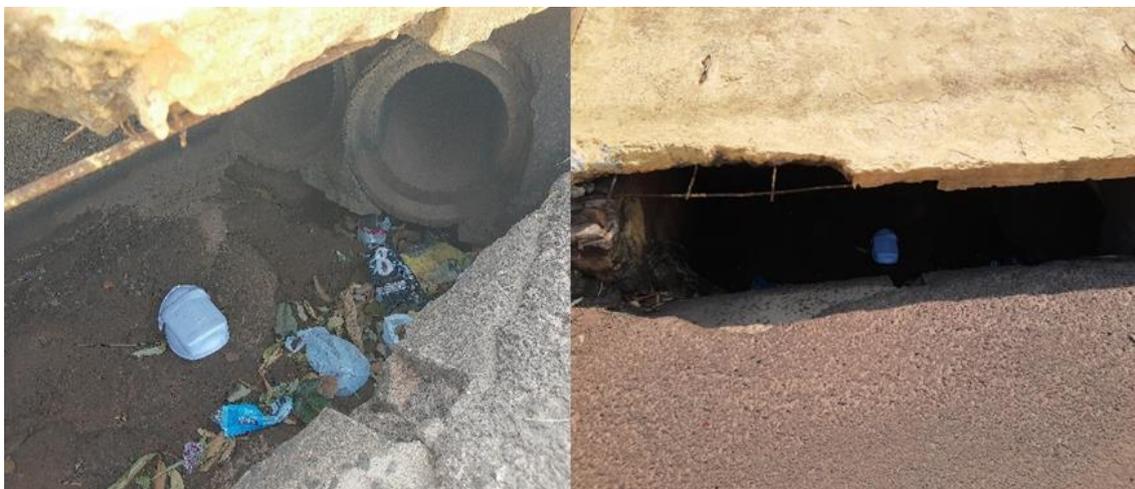
Figura 39: Ponto 1 de verificação da drenagem – DRE 01.

No dia da visita notou-se a presença de resíduos dentro da galeria, o que pode obstruir a passagem de água. Parte da estrutura encontrava-se danificada.

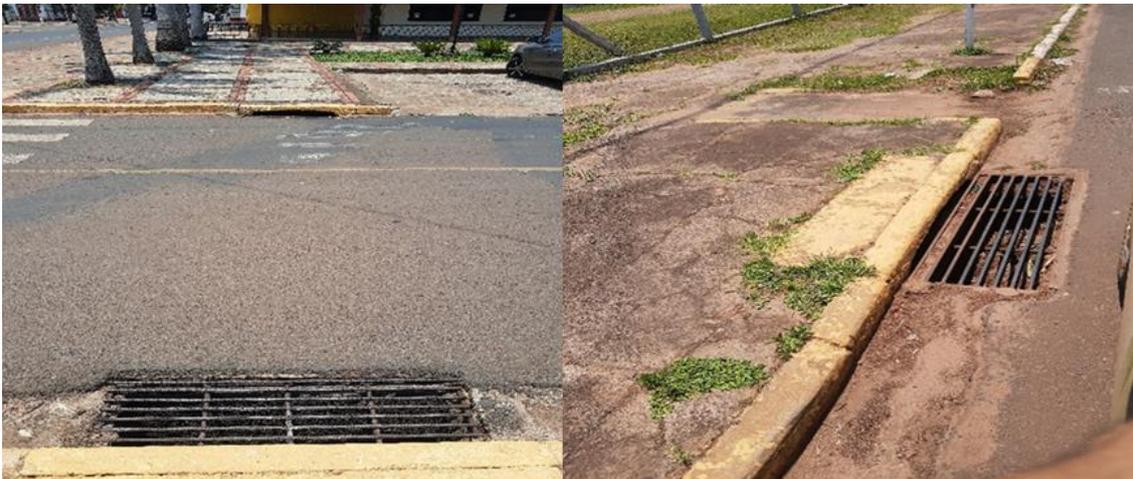
Figura 41: Ponto 3 de verificação da drenagem – DRE 03.

Este local continua com os problemas constatados em 2014 (alagamentos e acúmulo de lixo) de acordo com informações do técnico da Secretaria de Meio Ambiente. No dia da visita a boca de lobo encontrava-se obstruída por sedimentos.

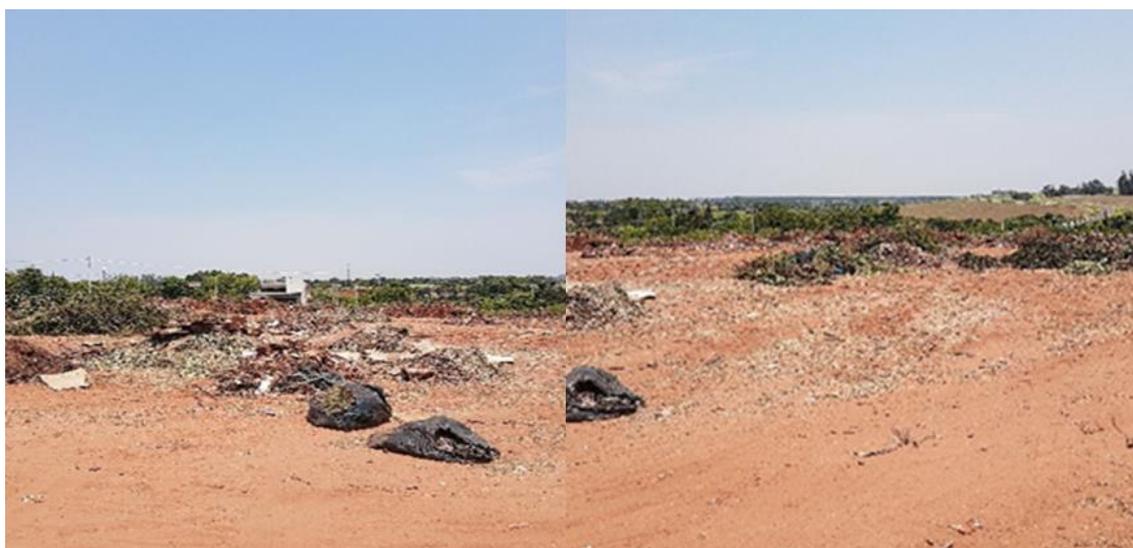
Figura 44: Ponto 6 de verificação da drenagem – DRE 06.

Em 2014 havia ocorrência de processo erosivo no local, mas atualmente a erosão foi aterrada e sobre a área são descartados resíduos da construção civil, resíduos volumosos e domiciliares, situação que está gerando um passivo ambiental.

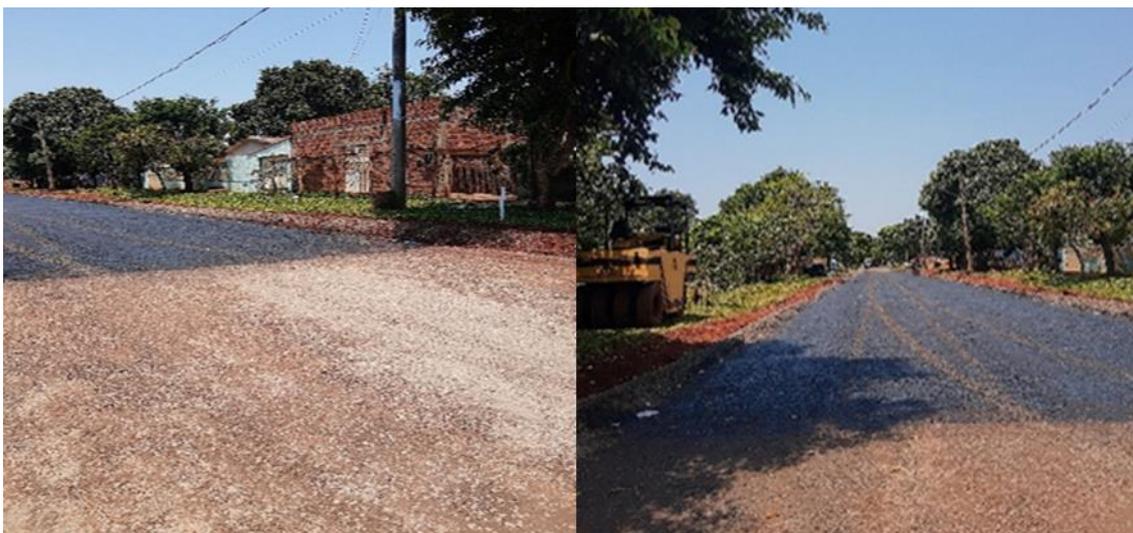
Figura 46: Ponto 8 de verificação da drenagem – DRE 08 (atualmente pavimentado).

Atualmente o local conta com a pavimentação recém implantada, porém sem rede de drenagem. Não apresenta processos erosivos.

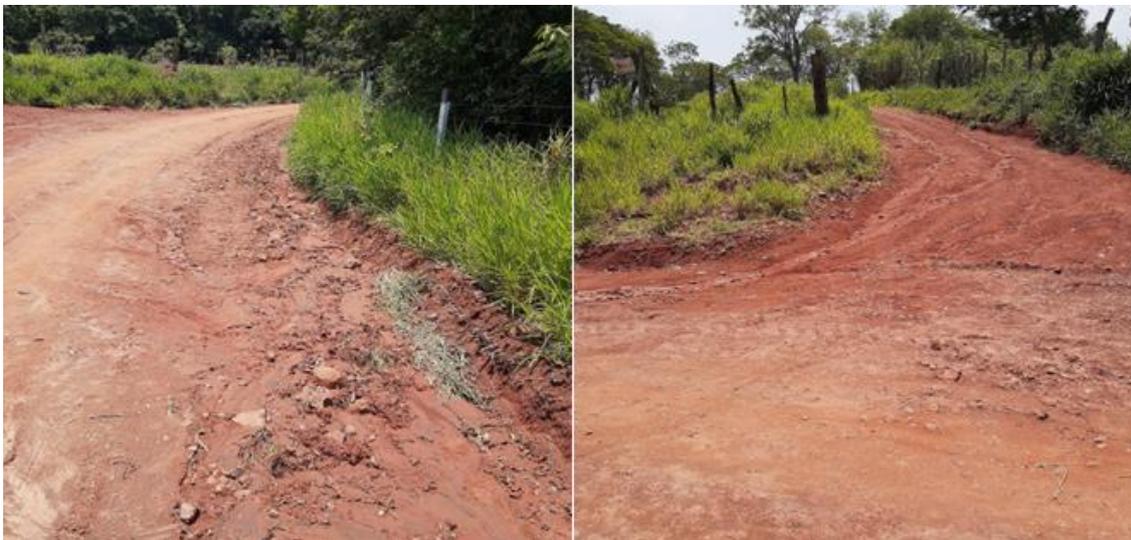
Figura 47: Ponto 9 de verificação da drenagem – DRE 09 (em estrada vicinal).

No ponto notam-se pequenos processos erosivos devido ao escoamento de águas pluviais, situação que já ocorria em 2014.

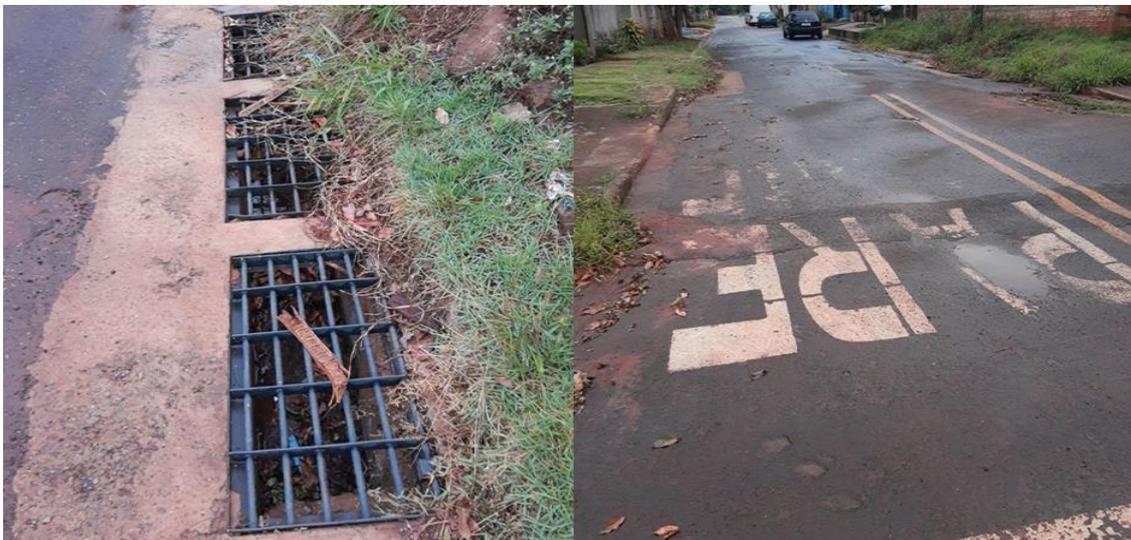
Figura 53: Ponto 15 de verificação da drenagem – DRE 15.

Local atualmente pavimentado e com rede de drenagem de águas pluviais implantada.

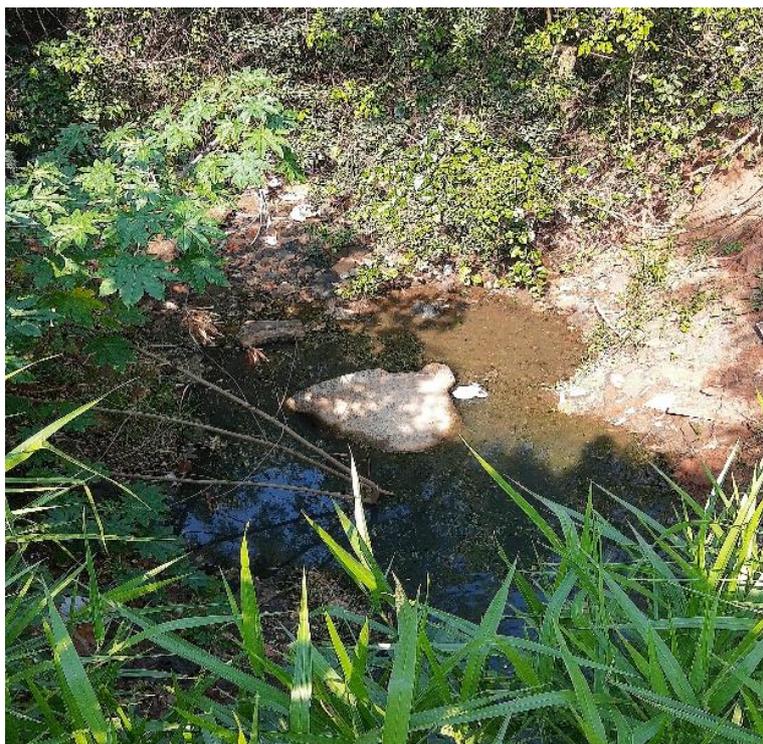
Figura 55: Ponto 16 de verificação da drenagem – DRE 16.

Neste ponto observou-se o início de processos erosivos e presença de resíduos da construção civil no corpo hídrico. Também há um dissipador de energia no local.

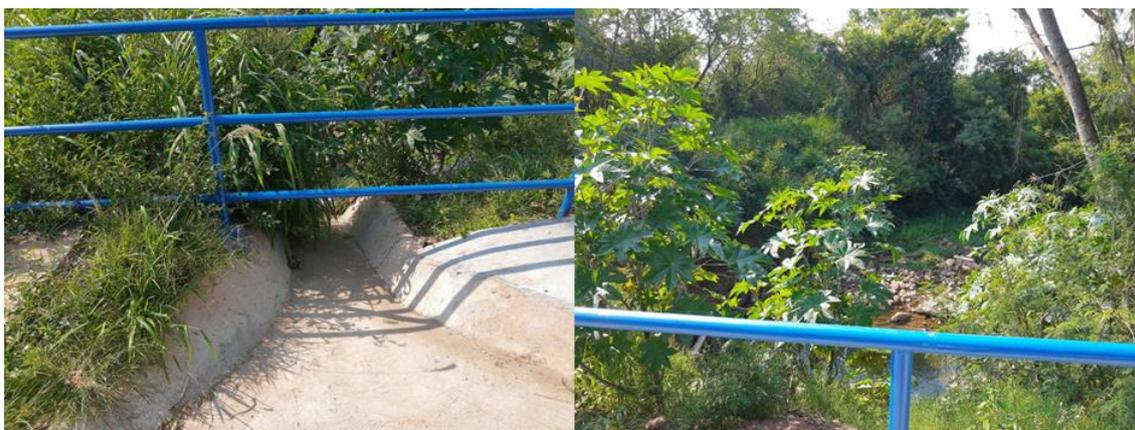
Figura 56: Ponto 17 de verificação da drenagem – DRE 17.

O local apresenta uma canaleta que recebe águas pluvial dos dois sentidos da rua. Parte da calçada foi levada para dentro do córrego. No local também há a disposição inadequada de resíduos sólidos domiciliares e resíduos volumosos.

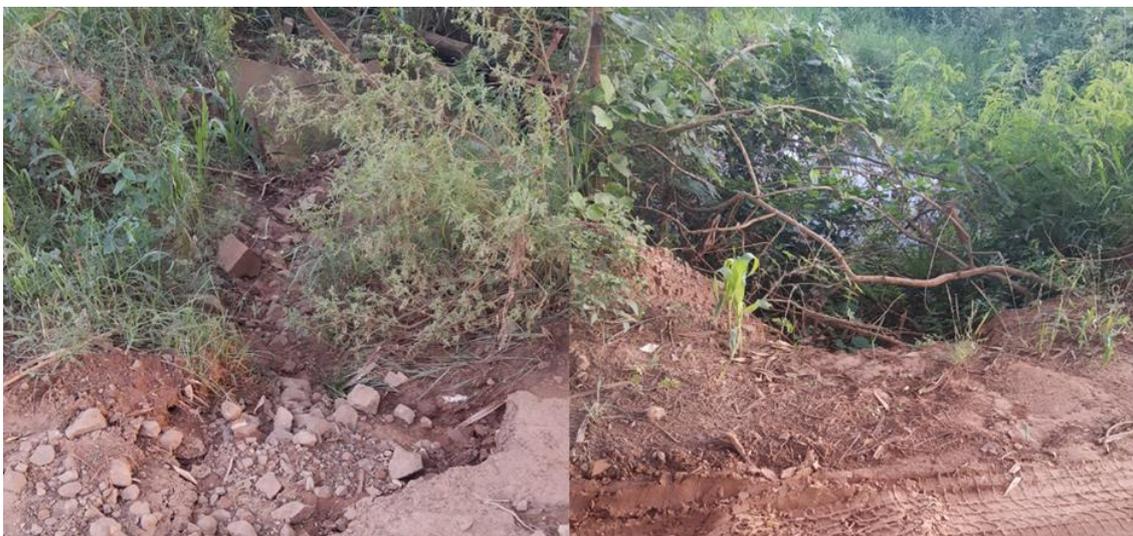
Figura 57: Ponto 18 de verificação da drenagem – DRE 18.

No local há processos erosivos oriundos do escoamento de águas das propriedades rurais adjacentes e do empreendimento Clube do Laço.

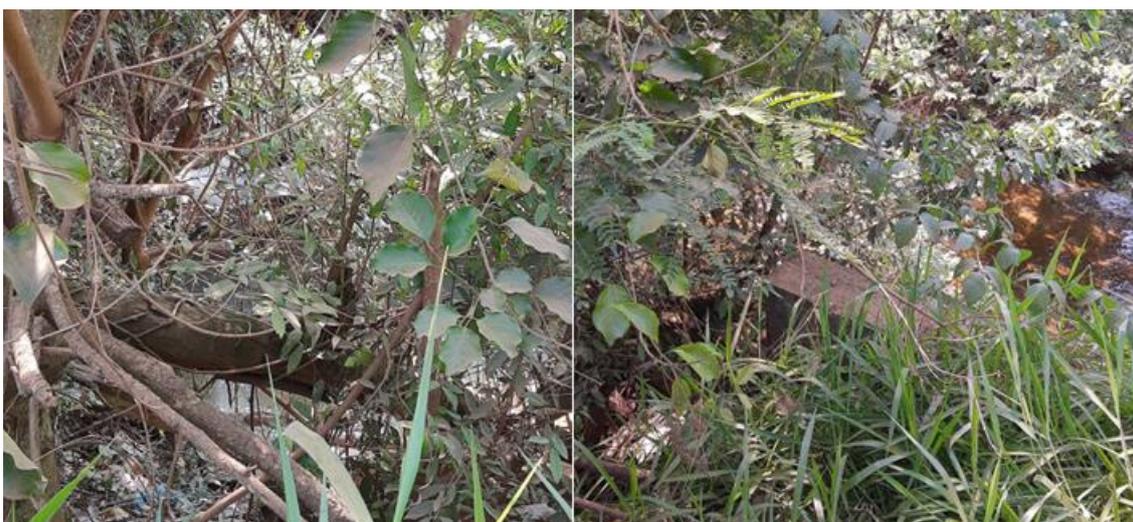
Figura 58; Ponto 19 de verificação da drenagem – DRE 19.

O dissipador recebe águas pluviais do bairro Vila Vargas. Não ocorrem problemas de alagamento, porém o local apresenta mau cheiro e há suspeita de despejo irregular de efluentes domésticos.

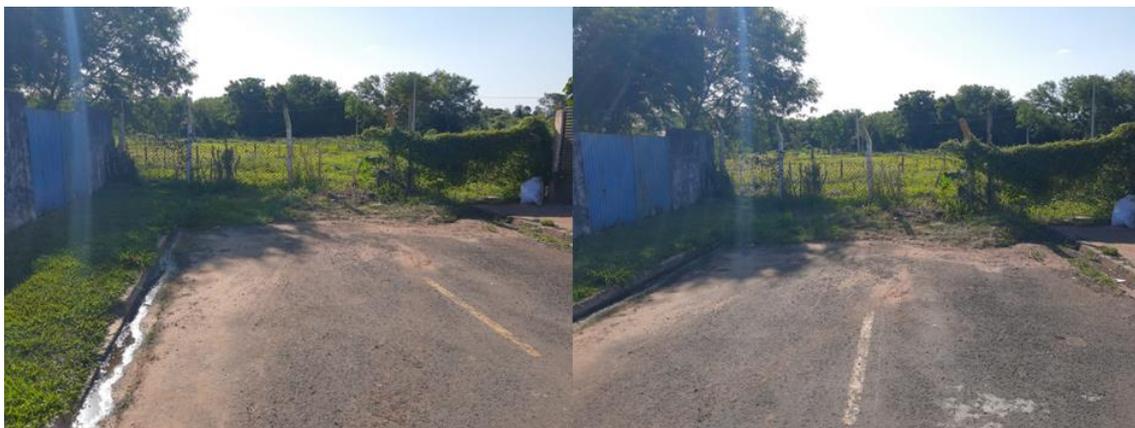
Figura 59: Ponto 20 de verificação da drenagem – DRE 20.

Neste ponto ocorrem problemas de alagamento no final da pavimentação da Rua das Rosas, já que não há rede de drenagem e a água de escoamento superficial é direcionada para um terreno vazio ao final da rua.

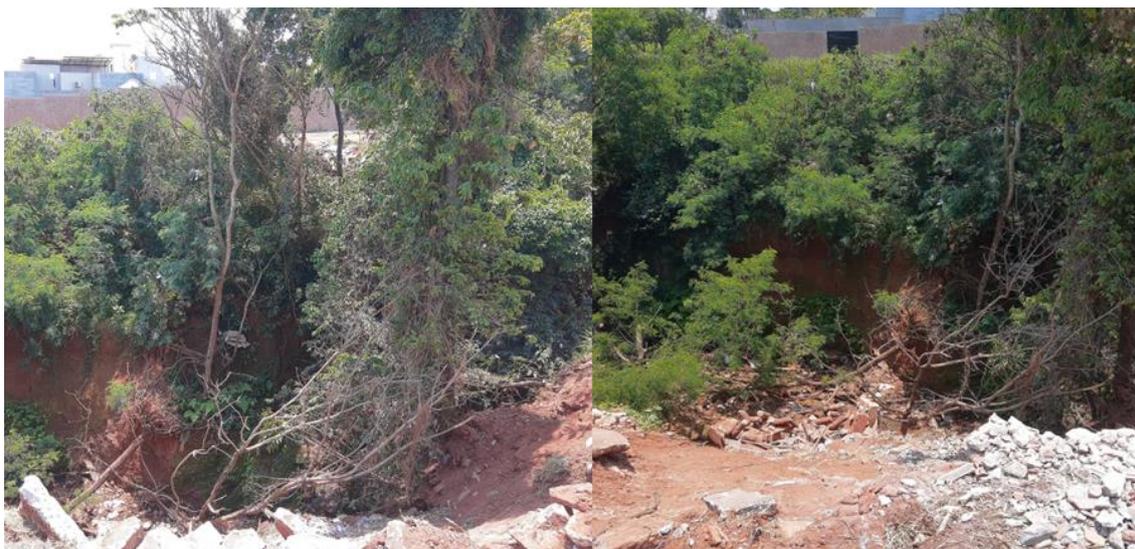
Figura 60: Ponto 21 de verificação da drenagem – DRE 21.

No local há um grande processo erosivo e o acúmulo de entulhos e galhadas. Há também um dissipador de energia que se encontra danificado devido as más condições do local.

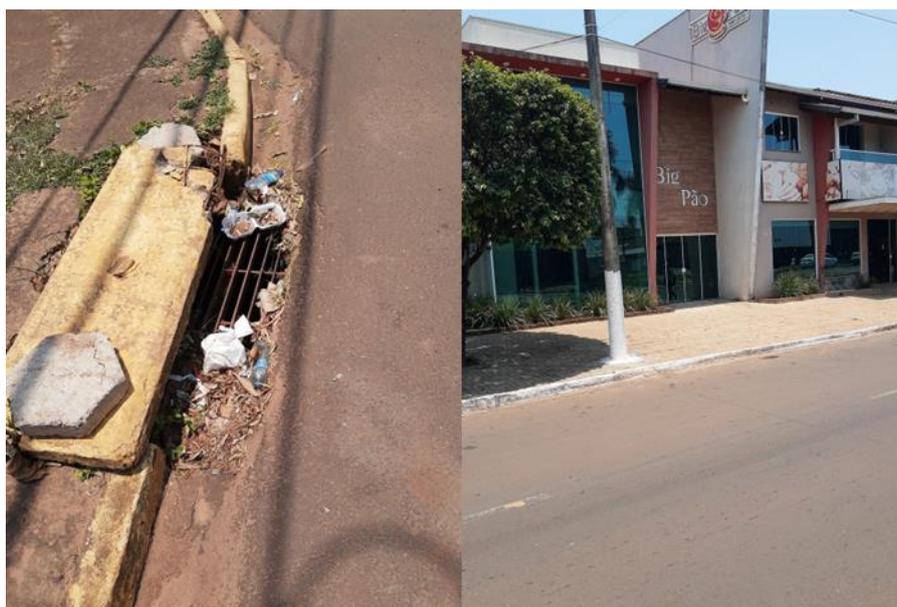
Figura 62: Ponto 23 de verificação da drenagem – DRE 23.

No local ocorrem alagamentos constantes, com a água invadindo comércios e outros estabelecimentos, conforme descrito pelo técnico da Secretaria de Meio Ambiente de Amambai.

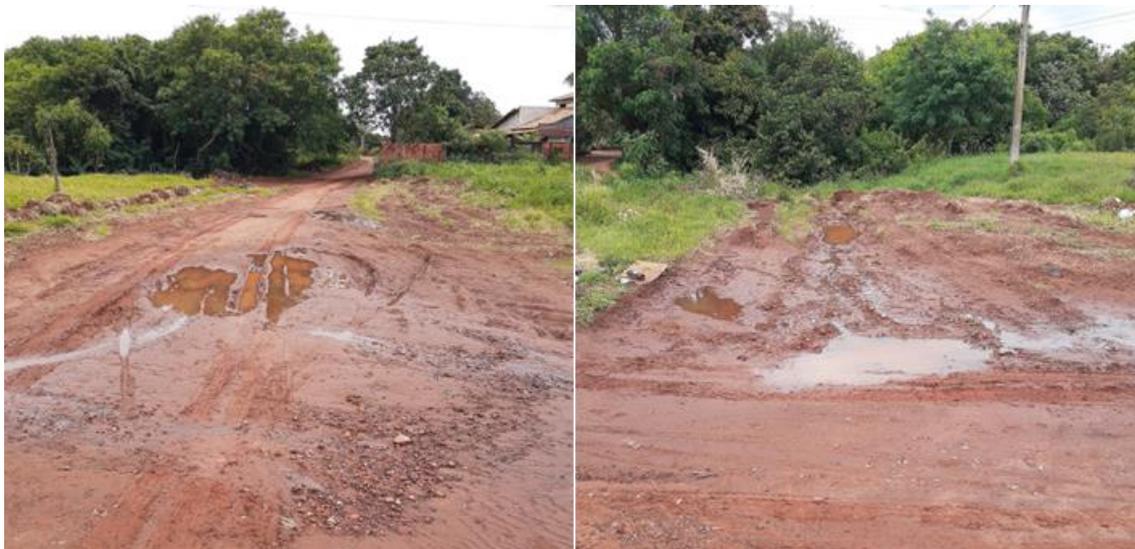
Figura 63: Ponto 24 de verificação da drenagem – DRE 24.

Neste ponto não há pavimentação e há o início de processos erosivos.

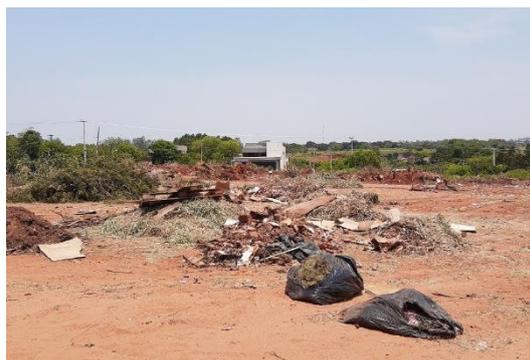
Os resíduos vegetais e de varrição da limpeza pública são coletados e transportados pela prefeitura também até a UTR. Os moradores também podem levar seus resíduos de corte de grama, poda e supressão de árvores até o local. Contudo, há diversas áreas irregulares de descarte desses resíduos, como a área de "bota-fora", onde carroceiros e moradores eventualmente despejam os resíduos vegetais, resíduos volumosos, entre outros.

Figura 88: Área irregular de "bota fora" onde os resíduos de limpeza urbana, volumosos e outros são descartados.

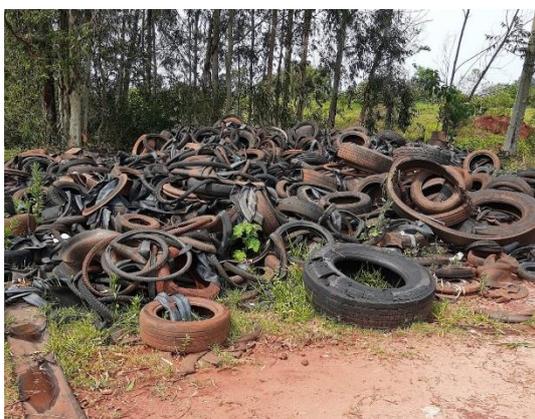
Figura 90: Pneus inservíveis sobre o solo na área da UTR.

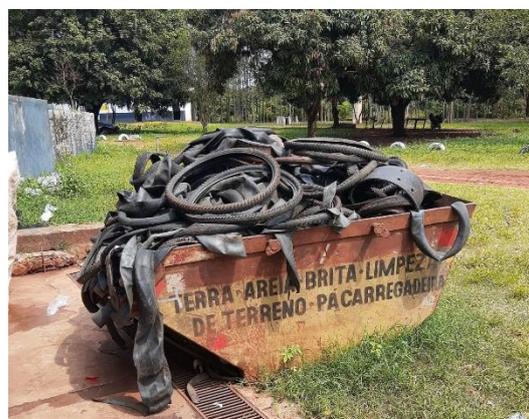
Figura 91: Pneus inservíveis em caçamba na área da UTR.

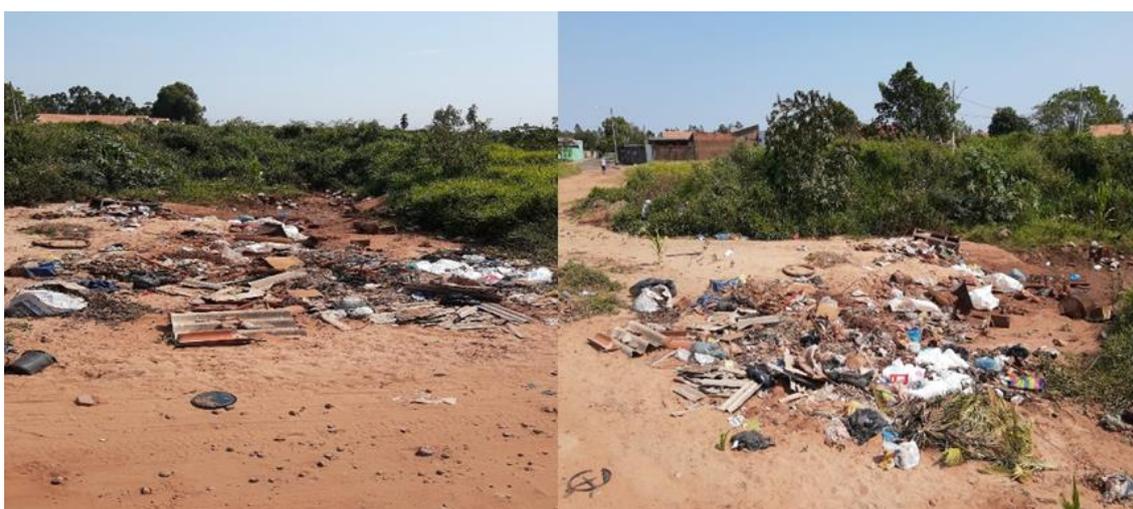
6.8.1.Ponto 1

No local (Figura 100) há o descarte irregular de resíduos a beira da estrada. Segundo o técnico da SEMAI, a máquina da prefeitura faz a retirada dos resíduos periodicamente, porém a população torna a praticar o descarte irregular.

Figura 100: Ponto 1- Descarte irregular de resíduos da construção civil e domiciliares.
