Diagnóstico – Produto 03

Amambai/MS

Plano de Saneamento Básico de Amambai/MS –
Revisão 01.

MAIO DE 2023

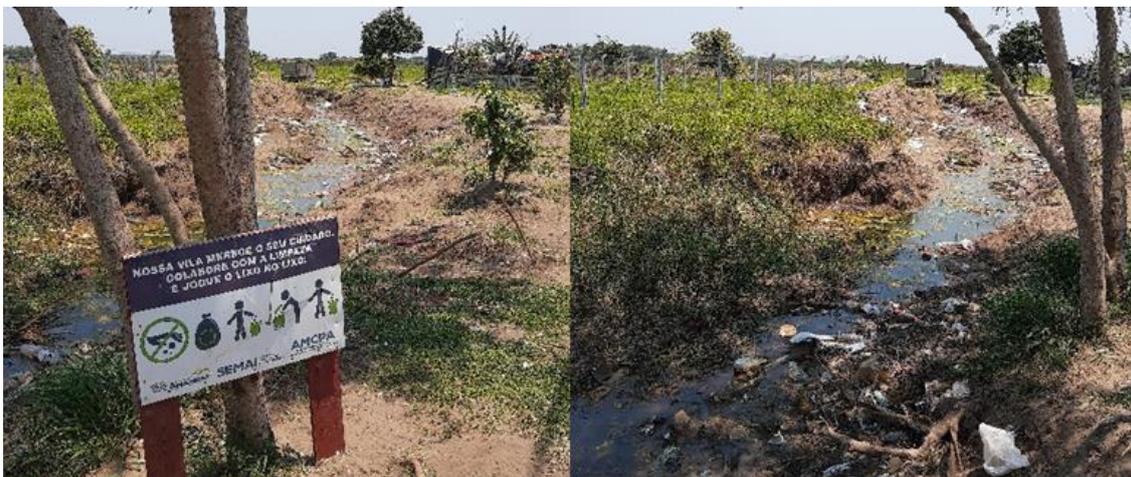
6.8.2.Ponto 2

No local (Figura 101) há o descarte irregular de resíduos, em área que apresenta constantes alagamentos, mesmo com a placa indicativa proibindo o descarte de resíduos. Segundo relatos de moradores, a água parada neste ponto favorece a presença de mosquitos e outros vetores.

Figura 101: Ponto 2 - Descarte irregular de resíduos.

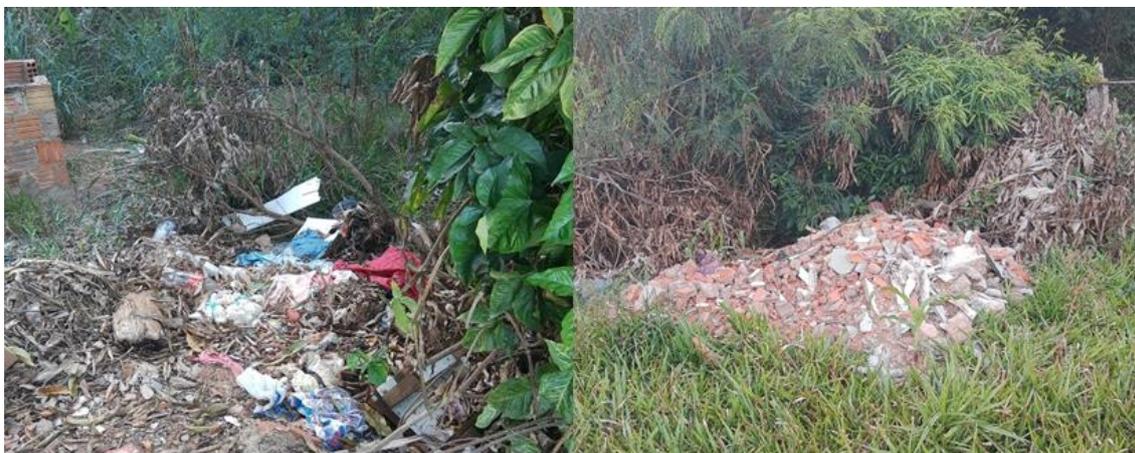
6.8.4.Ponto 4

Neste ponto há o descarte de resíduos domiciliares, da construção civil e de poda/galhadas (Figura 103).

Figura 103: Ponto 4- Descarte irregular de resíduos da construção civil e domiciliares.

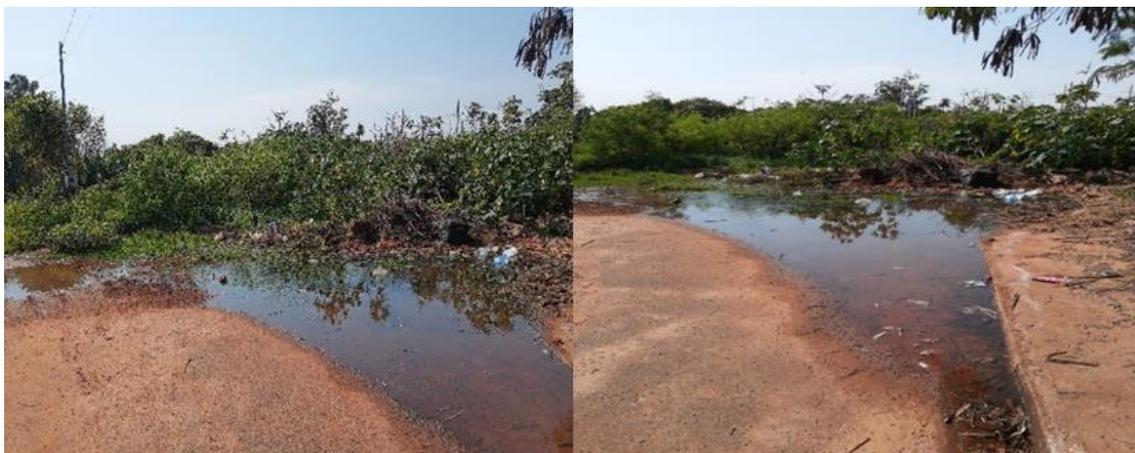
6.8.6. Ponto 6

No local (Figura 105) há a disposição inadequada de resíduos sólidos e resíduos volumosos. Há também a suspeita de despejo de esgoto doméstico, segundo relatos de moradores locais.

Figura 105: Disposição irregular de resíduos domiciliares e possível efluente doméstico.

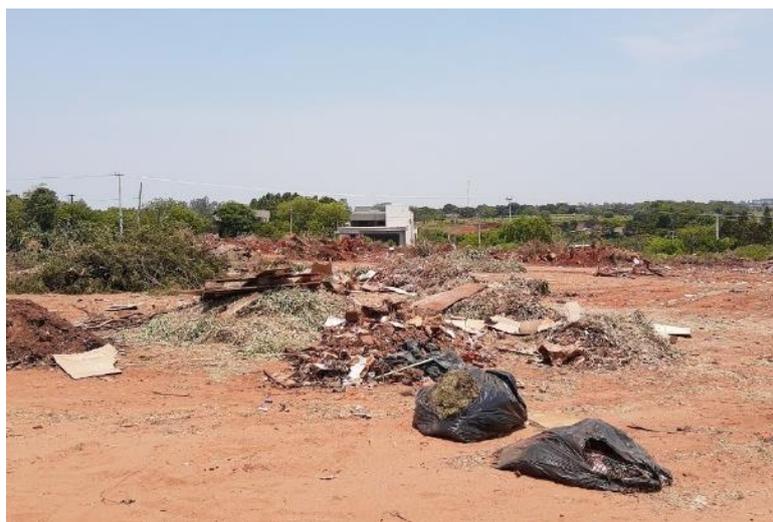
6.8.7. Ponto 7

Este é o ponto de “bota-fora” descrito no item 6.2, onde há principalmente a disposição irregular de resíduos volumosos e vegetais em grande quantidade (Figura 106).

Figura 106: Área de “bota-fora”, onde são depositados irregularmente resíduos vegetais e volumosos.

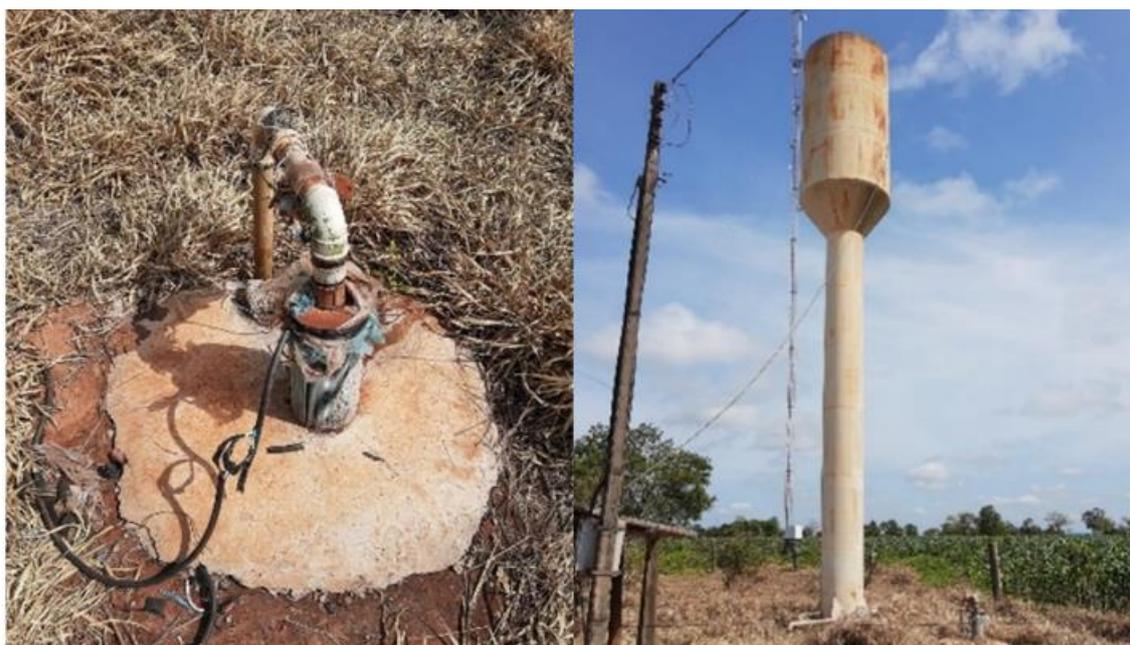
7.1.1.3. Poço e reservatório 03

Localizados nas coordenadas 23° 0'0.62"S e 54°37'2.31" (Figura 109), abastecem cerca de 45 famílias. O reservatório tem capacidade de 10.000 litros. Foi relatada a constante queima da bomba do poço.

Figura 109: poço e reservatório 03 no Assentamento Rural Guanabara.

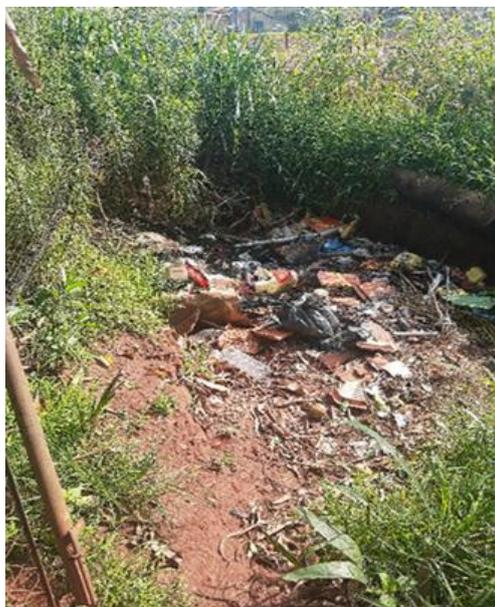
O assentamento não possui coleta de resíduos. Nas residências visitadas, constatou – se que os resíduos são dispostos de forma irregular em buracos (Figura 113) e posteriormente queimados (Figura 114).

Figura 113: Resíduos dispostos em buraco à céu aberto.

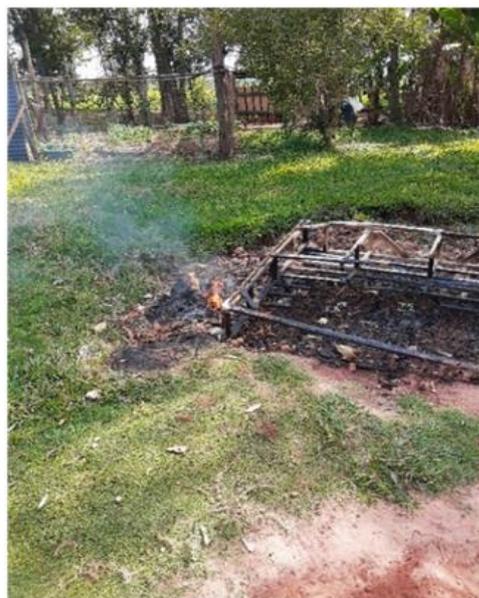
Figura 114: Queima dos resíduos sendo feita próximo às residências.

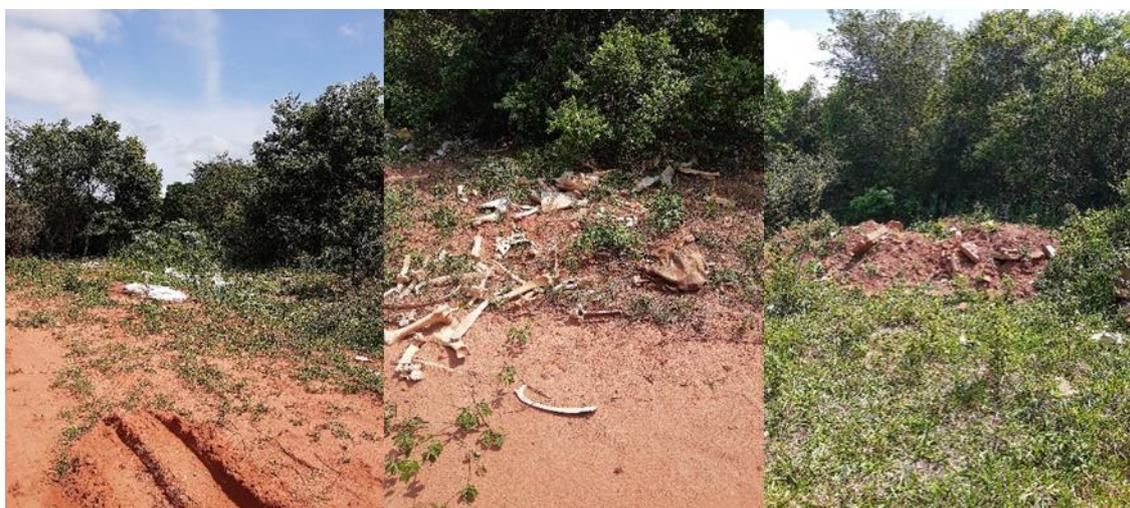
Durante a visita foi localizada uma área à beira da estrada, nas coordenadas geográficas 22°59'15.56"S e 54°38'8.19"O, onde são jogados irregularmente resíduos sólidos domiciliares, resíduos de construção civil e restos de animais, tornando-se uma área de “bota fora” do assentamento.

Figura 115: Descarte irregular de resíduos sólidos domiciliares, da construção civil e restos de animais mortos e em área de “bota-fora”.

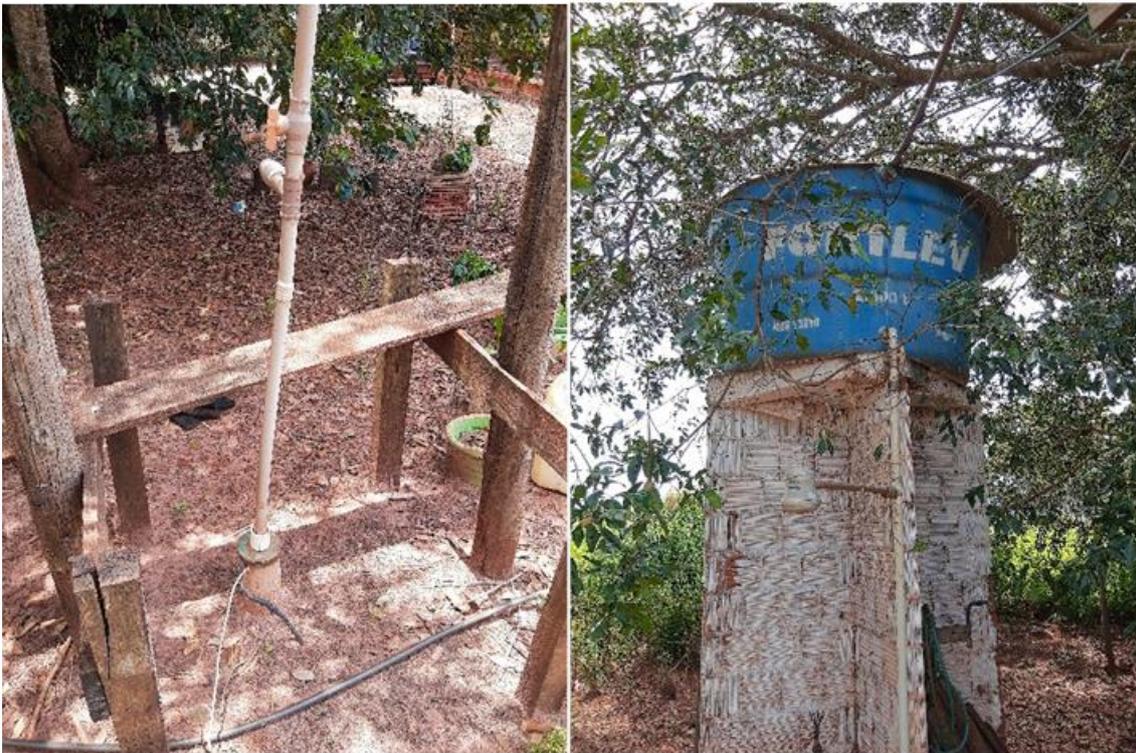
O assentamento não possui poços ou reservatórios comunitários, e sim individuais ou no máximo compartilhado entre vizinhos. Foram visitadas três propriedades com poços e reservatórios particulares, conforme as figuras a seguir. A Figura 116 e a Figura 117 mostram poços artesanais, com reservatórios logo ao lado; e a Figura 118 um poço "caipira", ou seja, perfurado manualmente, com menor profundidade e que capta água do lençol freático. Dessa forma, este tipo de poço é mais suscetível à contaminação por efluentes sanitários ou quaisquer substâncias que estejam presentes no solo.

Figura 116: Poço artesiano particular com reservatório de 2.000 litros, no Assentamento Rural Sebastião Rosa da Paz.

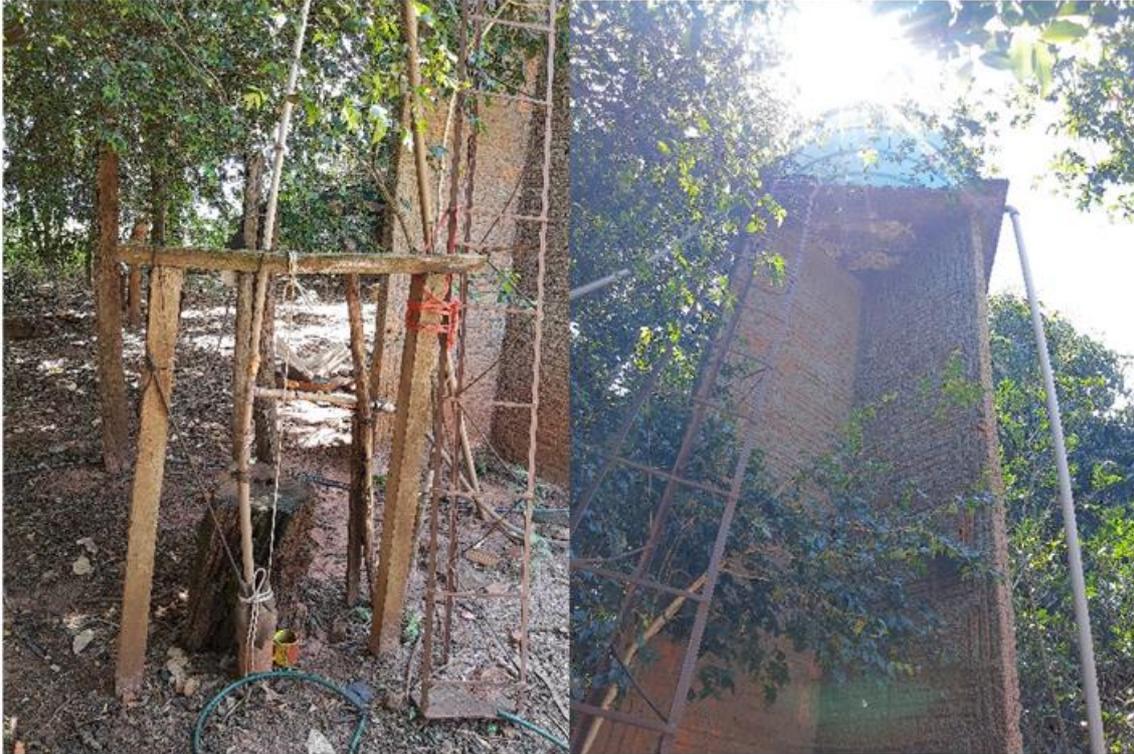
Figura 117: Poço artesiano particular e reservatório de 5.000 litros, no Assentamento Rural Sebastião Rosa da Paz.

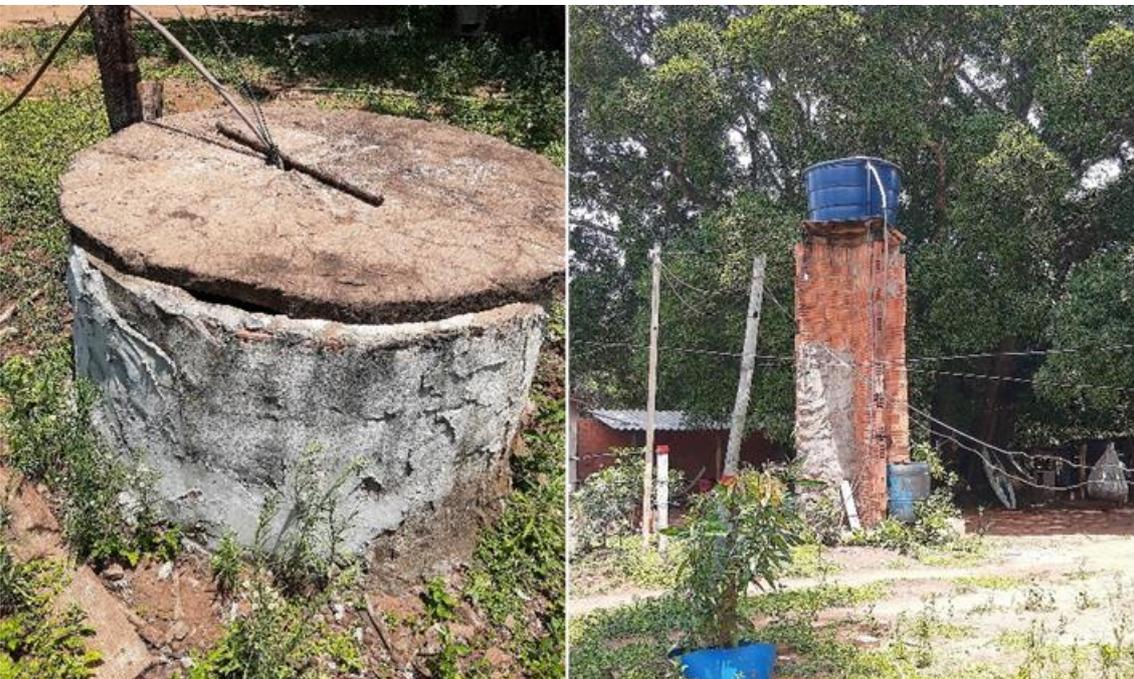
Figura 118: Poço "caipira" e reservatório de 1.000 litros ao lado, no Assentamento Rural Sebastião Rosa da Paz.

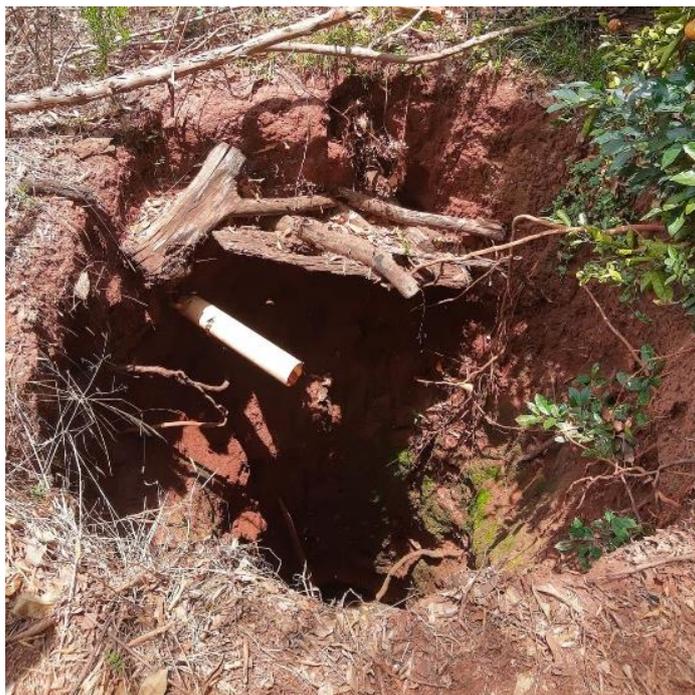
Nas residências visitadas, o esgotamento sanitário é realizado por meio de fossas sépticas individuais, as quais não seguem o padrão da ABNT 7229:1993, sendo classificadas assim como fossas rudimentares e sumidouros. Em algumas residências os efluentes oriundos da cozinha e lavanderia são despejados diretamente no solo, conforme mostra a Figura 119 e a Figura 120.

Figura 119: Fossa rudimentar/sumidouro a céu aberto, no Assentamento Rural Sebastião Rosa da Paz.

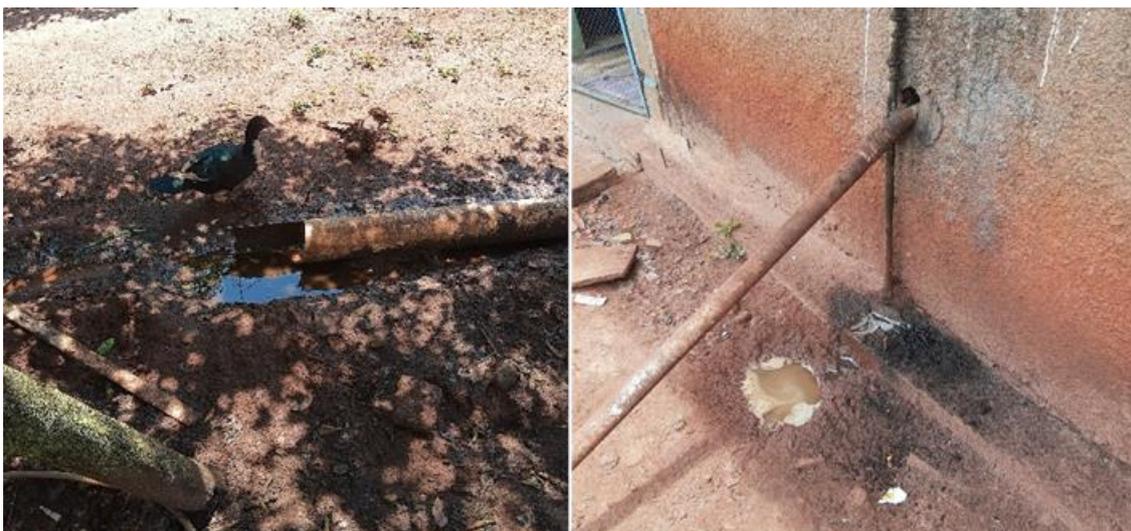
Figura 120: Efluentes domésticos despejados diretamente sobre o solo, no Assentamento Rural Sebastião Rosa da Paz.

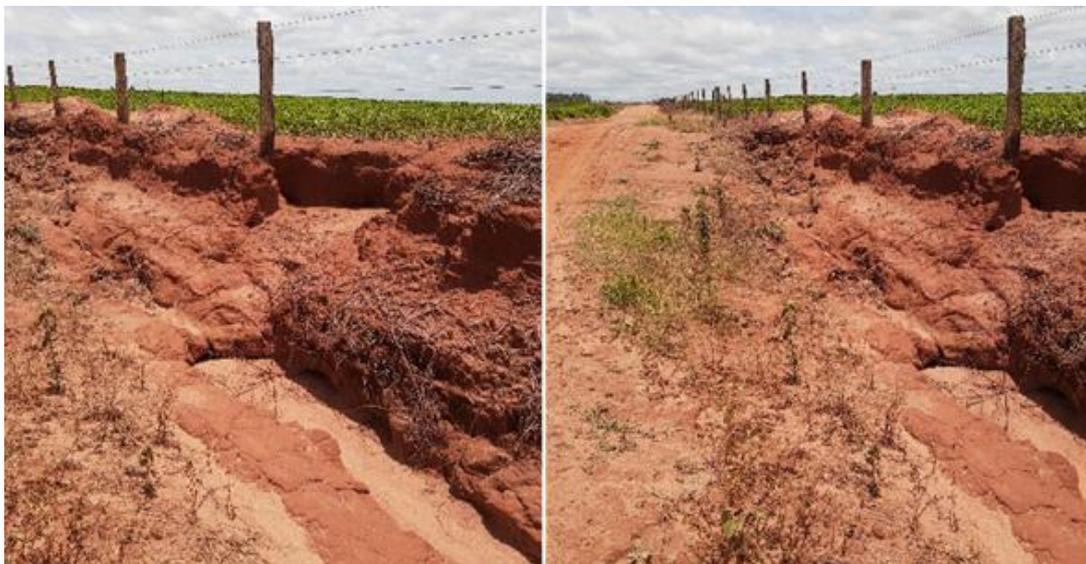
Neste ponto há formação de processo erosivo em sulcos à beira da estrada e já adentrando a plantação de uma propriedade rural, conforme a Figura 122.

Figura 122: O processo erosivo já adentra a propriedade rural.

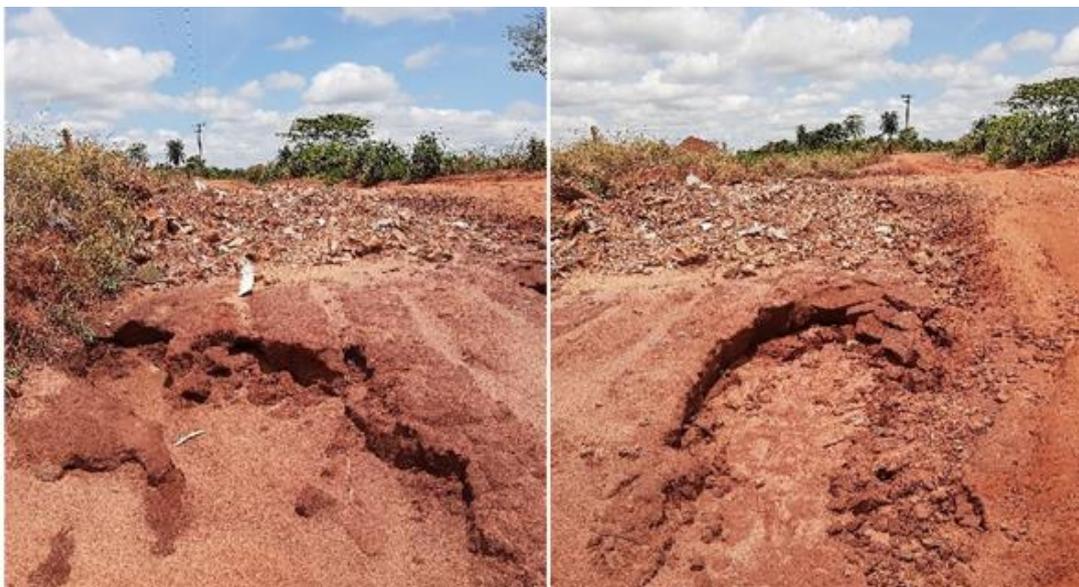
Neste ponto o processo erosivo atinge a estrada e, como forma de remediação do problema, foram jogados entulhos no local, conforme mostra a Figura 123.

Figura 123: Entulhos dispostos sobre erosão no Ponto 03.

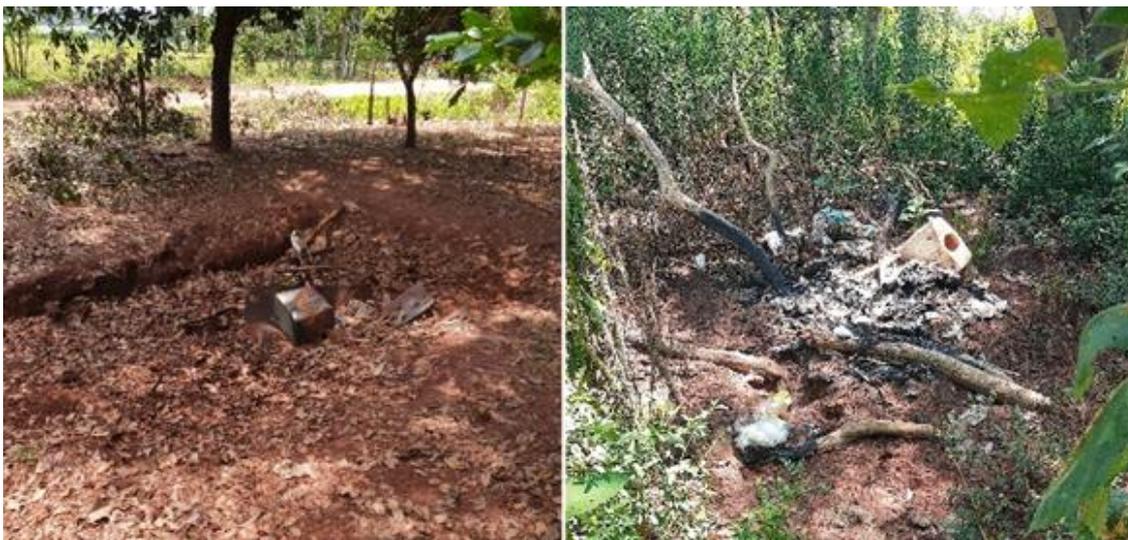
O assentamento não possui coleta de resíduos. Nas residências visitadas, constatou-se que os resíduos são dispostos de forma irregular em buracos e posteriormente queimados, conforme mostra a Figura 124.

Figura 124: resíduos dispostos em buraco (esquerda) e local de queima de resíduos(direita).

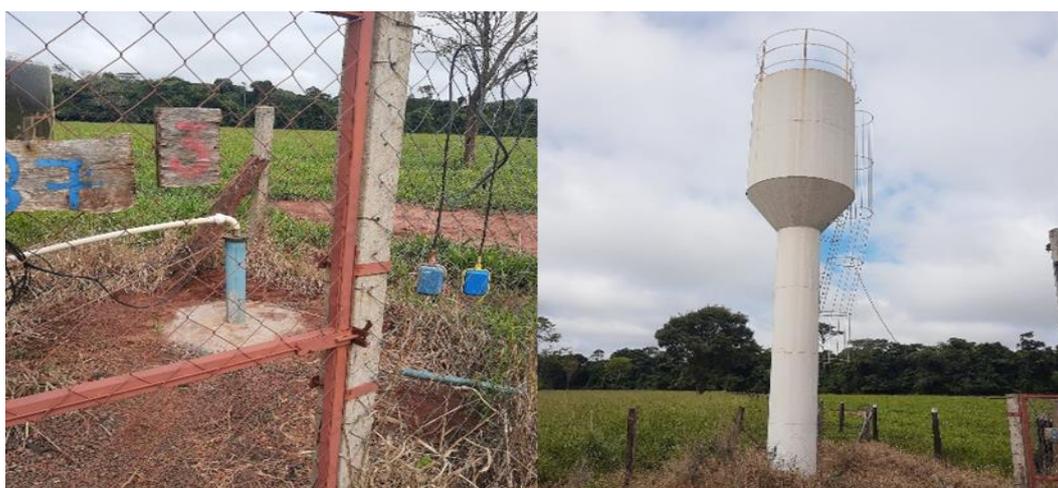
O poço e o reservatório estão no mesmo local e atendem a associação de moradores 03. O reservatório possui capacidade de 10.000 litros. O poço possui bomba com acionamento automático, no entanto, foi relatado que ela já queimou duas vezes. Estão localizados nas coordenadas geográficas $23^{\circ} 7'24.73''S$ e $54^{\circ}57'49.17''O$ (Figura 127).

Figura 127: Poço e reservatório da associação de moradores 03, no assentamento Querência.

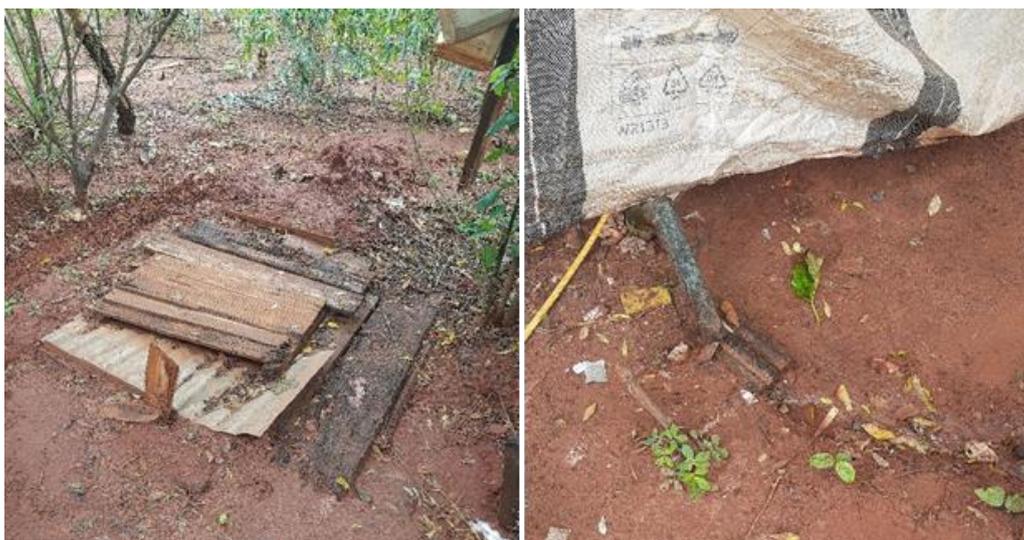
O esgotamento sanitário é realizado com fossas sépticas individuais, que não seguem os padrões ABNT 7229:1993, sendo assim classificadas como “fossas rudimentares e sumidouros”. Em algumas residências os efluentes oriundos da cozinha e lavanderia são despejados diretamente no solo (Figura 132).

Figura 132: Fossa rudimentar e despejo de efluente da lavanderia diretamente sobre o solo, no assentamento Querência.

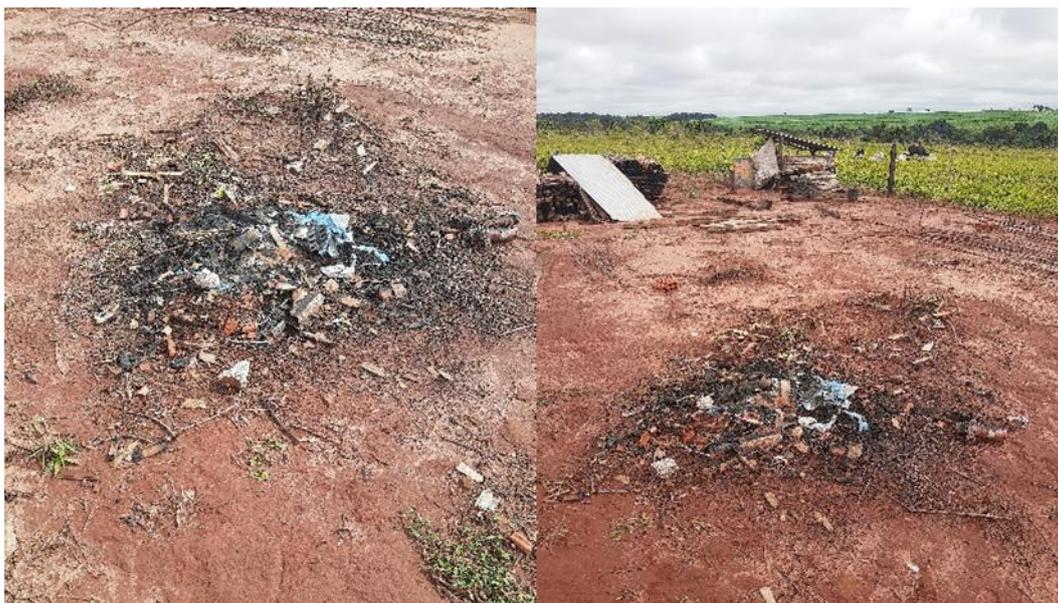
O assentamento não possui serviço de coleta de resíduos. Nas residências visitadas os resíduos são dispostos no solo e posteriormente queimados (Figura 134).

Figura 134: Resíduos domiciliares dispostos sobre o solo e queimados, no assentamento Querência.

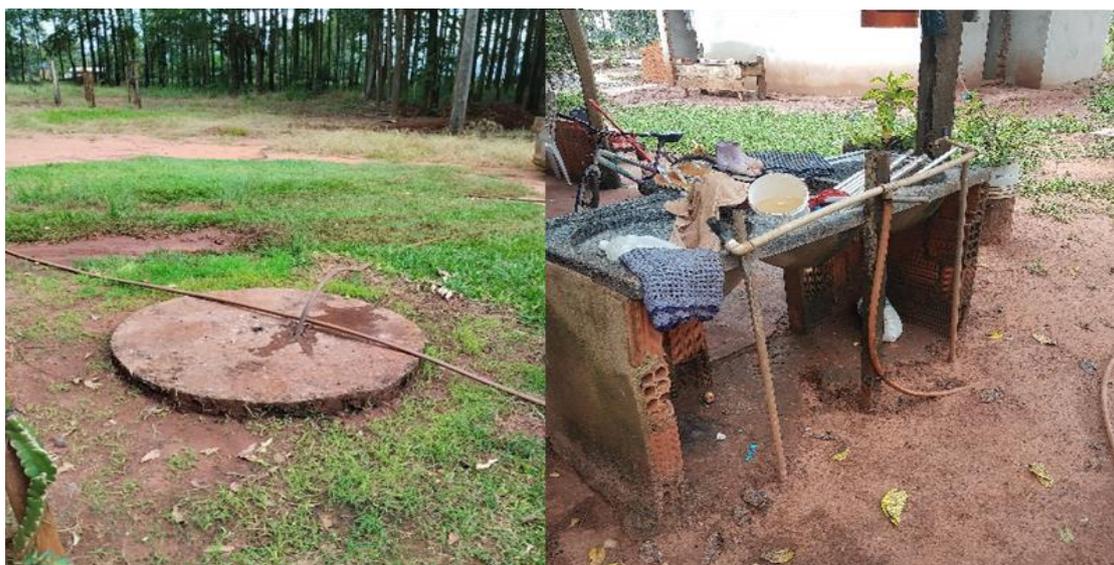
O esgotamento sanitário nas residências visitadas é realizado através de fossas sépticas individuais (Figura 137) as quais não seguem os padrões ABNT 7229:1993, sendo assim classificadas como “fossas rudimentares e sumidouros”. Em algumas residências os efluentes oriundos da cozinha e lavanderia são despejados diretamente no solo.

Figura 137: Fossa séptica e despejo de efluente da lavanderia sobre o solo, no assentamento Magno de Oliveira.

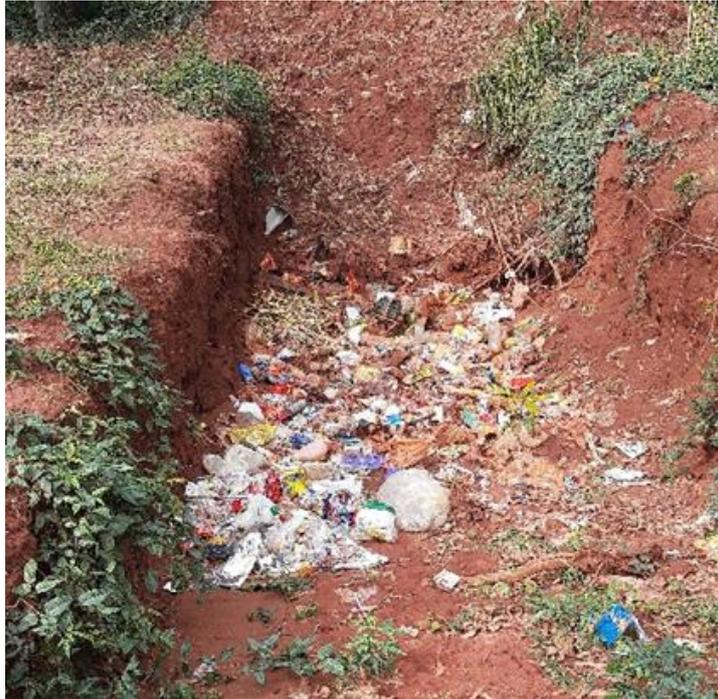
O assentamento não conta com serviço de coleta de resíduos. Na maioria das residências, os resíduos são dispostos superficialmente no solo ou em valas e posteriormente queimados. Em uma única residência fora relatado pelo morador que os resíduos recicláveis são levados para descarte na cidade de Amambai.

Figura 138: Vala para disposição e queima de resíduos domiciliares, no assentamento Magno de Oliveira.

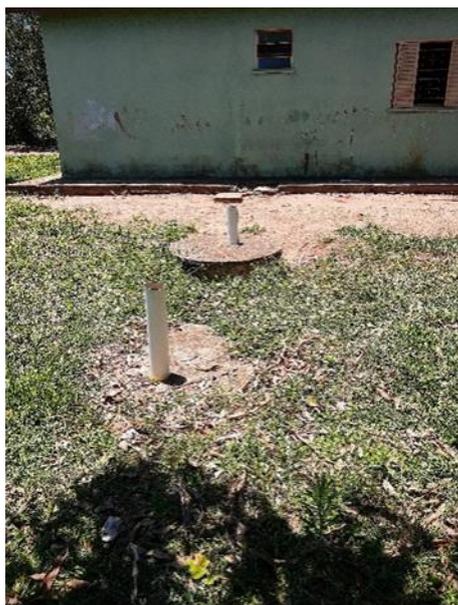
Não há sistema público de esgotamento sanitário instalado na Aldeia Limão Verde. Parte das residências possui fossas sépticas individuais que não seguem o padrão da ABNT 7229:1993, sendo classificadas assim como “fossas rudimentares e sumidouros” (Figura 146). Em outras residências são utilizados banheiros a céu aberto, cujos efluentes são despejados diretamente sobre o solo (Figura 147).

Figura 146: Fossa séptica em residência na Aldeia indígena Limão Verde.

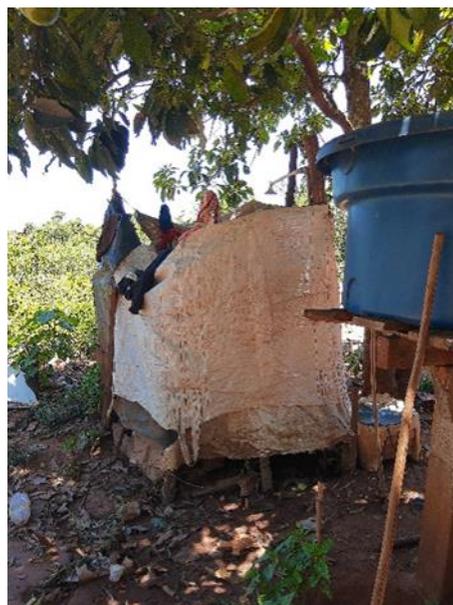
Figura 147: Banheiro externo à céu aberto, em residência na Aldeia indígena Limão Verde.

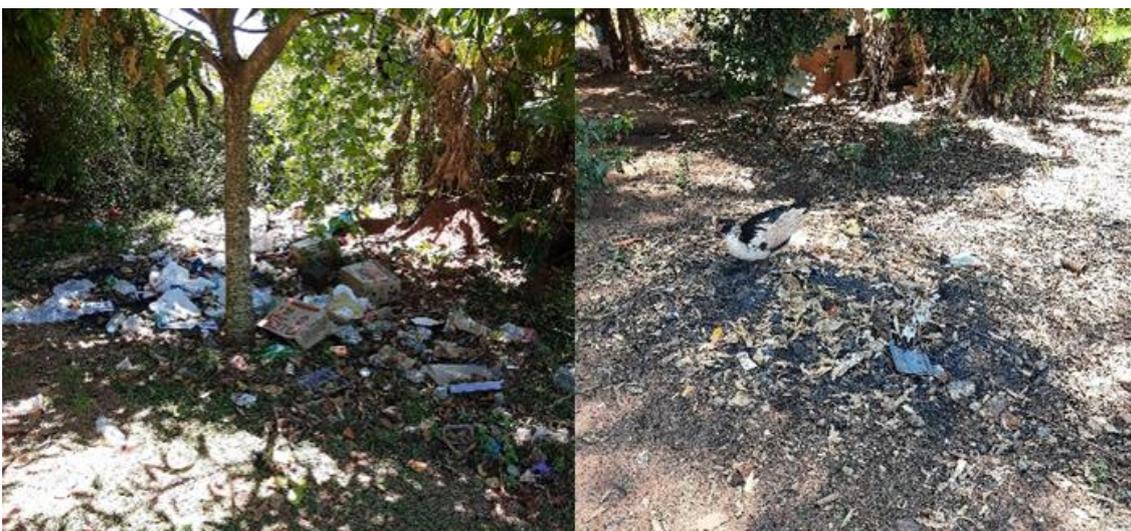
Sendo a coleta realizada neste único ponto, há dificuldade da população da aldeia em levar os resíduos até o local regularmente. Constatou-se nas visitas às residências que boa parte do descarte de resíduos é feito em buracos no quintal, além da queima juntamente com folhas e galhos (Figura 150).

Figura 150: Locais de disposição e queima de resíduos domiciliares, próximos às residências, na Aldeia indígena Limão Verde.

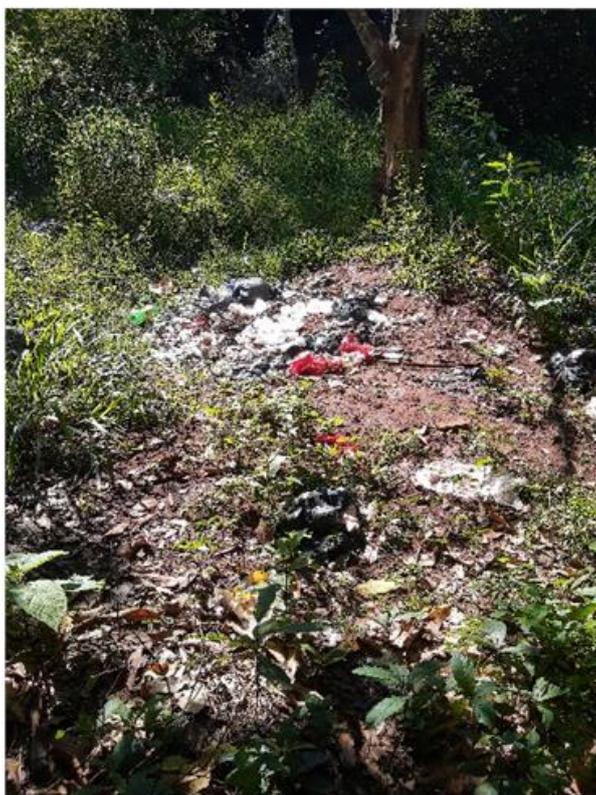
Contudo, nem todos os moradores levam seus resíduos até as escolas, e como constatado na visita à região. Boa parte do descarte de resíduos é feito em buracos no quintal, além da queima juntamente com folhas e galhos (Figura 158).

Figura 158: Local de descarte e queima de resíduos domiciliares na Aldeia indígena Amambai.
